Utjecaj mikrostrukturnih promjena na tribološka svojstva nehrđajućeg duplex čeličnog lijeva

Undergraduate thesis / Završni rad

2020

Naslov rada na engleskom jeziku: **Influence of microstructural changes on tribological properties of duplex cast stainless steel**

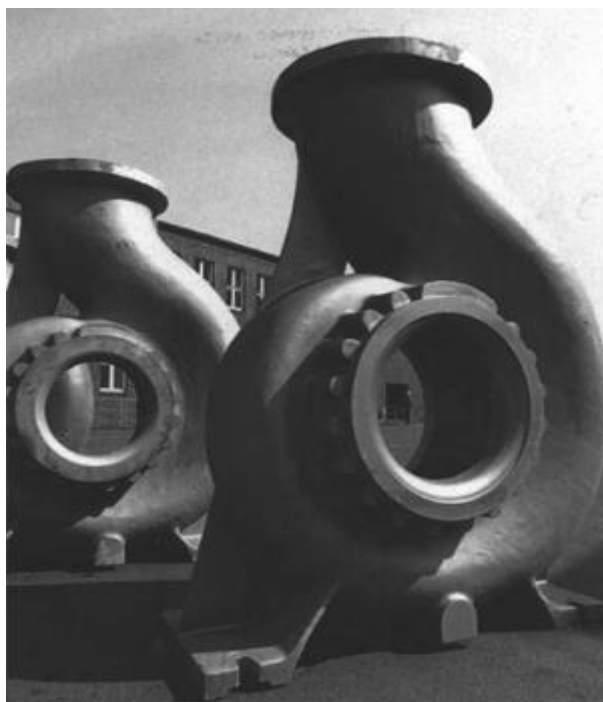
Slika 1. Kućišta pumpi izlivena iz dupleks nehrđajućeg lijeva GX2CrNiMoCuN 26-6-3-3 [3]

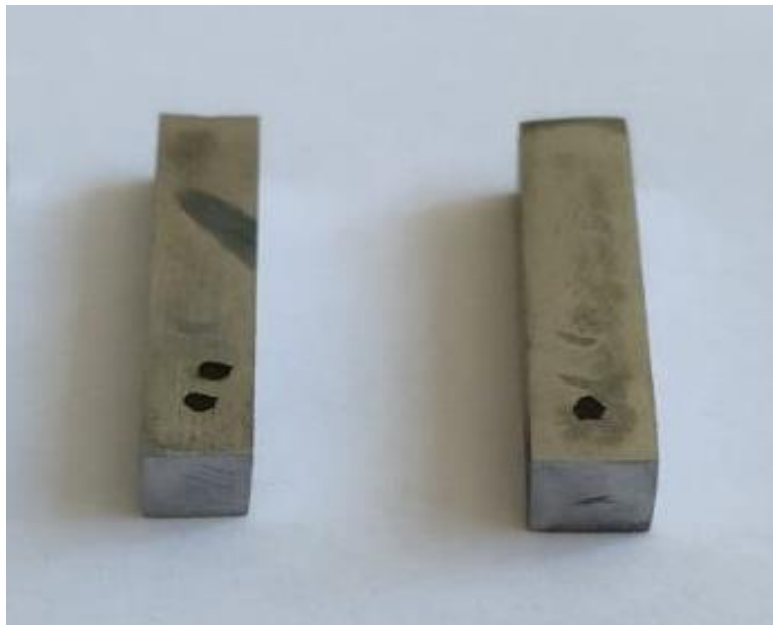
Uzorci su izrezani iz odljevka prikazanog na slici 19. Izrezana su dva uzorka koja su korištena za ispitivanje abrazijske otpornosti prije i nakon toplinske obrade. Na istim uzorcima provedeno je i mjerenje mikrotvrdoće te analiza mikrostrukture u poliranom i nagriženom stanju. Navedeni uzorci prikazani su na slici 20.

Slika 20. Izrezani uzorci za ispitivanje otpornosti na abrazijsko trošenje

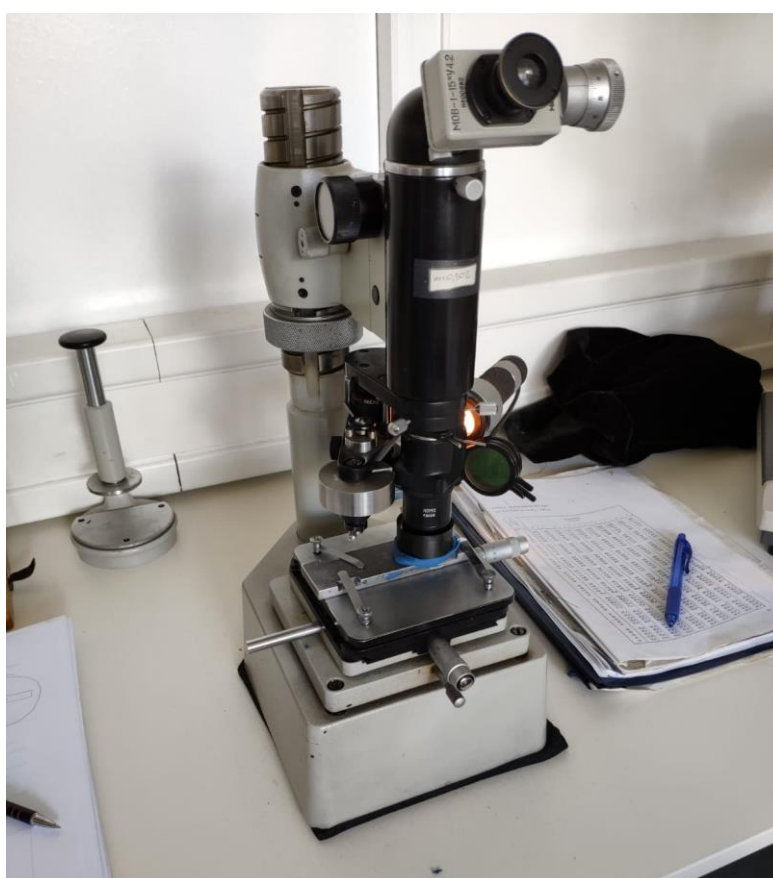
Radi pretpostavke da otpornost na abrazijsko trošenje raste s porastom tvrdoće materijala, provedeno je mjerenje mikrotvrdoće HV0,2 u Laboratoriju za materijalografiju Fakulteta strojarstva i brodogradnje u Zagrebu. Ispitivanje je provedeno metodom prema Vickersu na uređaju PMT-3, prikazanom na slici 23. Indentor je četverostrana dijamantna piramida koja pritišće površinu uzorka opterećenjem utega mase 200 g. Provedeno je po pet mjerenja mikrotvrdoće na poliranoj površini uzoraka prije i nakon toplinske obrade.

Slika 23. Uređaj za mjerenje tvrdoće

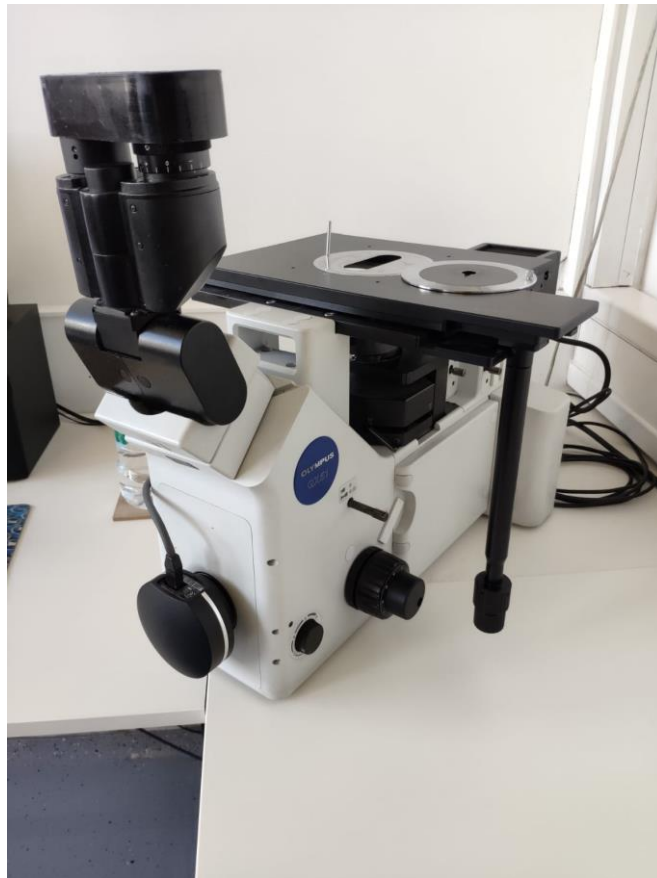
Analiza mikrostrukture provedena je u Laboratoriju za materijalografiju Fakulteta strojarstva i brodogradnje u Zagrebu na optičkom mikroskopu OLYMPUS GX51, slika 24. Korištena su povećanja od 50×, 100×, 200× 500× i 1000×.

Slika 24. Optički mikroskop OLYMPUS GX51

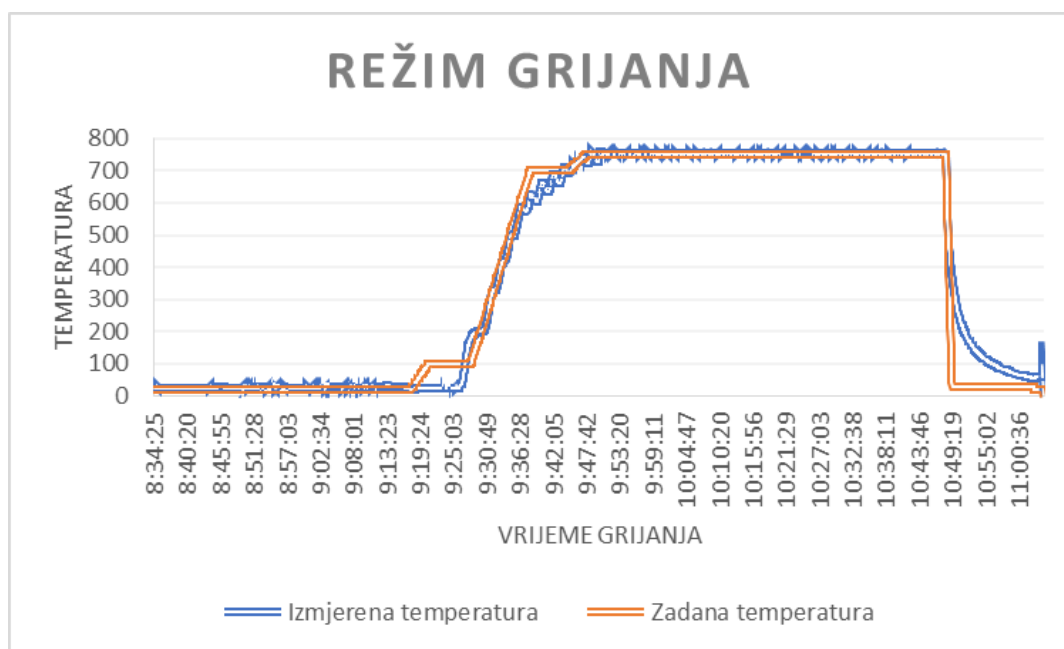
Nakon što je u peći postignuta razrijeđena zračna atmosfera, uzorci su predgrijavani dvadesetak minuta. Uzorci su zatim držani sat vremena na temperaturi od 750 °C kako bi se narušio izbalansirani odnos ferita i austenita u mikrostrukтури i kako bi se izazvalo formiranje krhke i tvrde sigma-faze. Hlađenje uzoraka provedeno je u zaštitnoj atmosferi dušika. Navedena temperatura i vrijeme žarenja izabrani su iz literaturnih podataka [7].

Slika 27. Režim grijanja uzoraka
