Utjecaj kloridnih iona na napetosnu koroziju Al-legure

Professional thesis / Završni specijalistički

2020

Degree Grantor / Ustanova koja je dodijelila akademski / stručni stupanj: **University of Zagreb, Faculty of Mechanical Engineering and Naval Architecture / Sveučilište u Zagrebu, Fakultet strojarstva i brodogradnje**

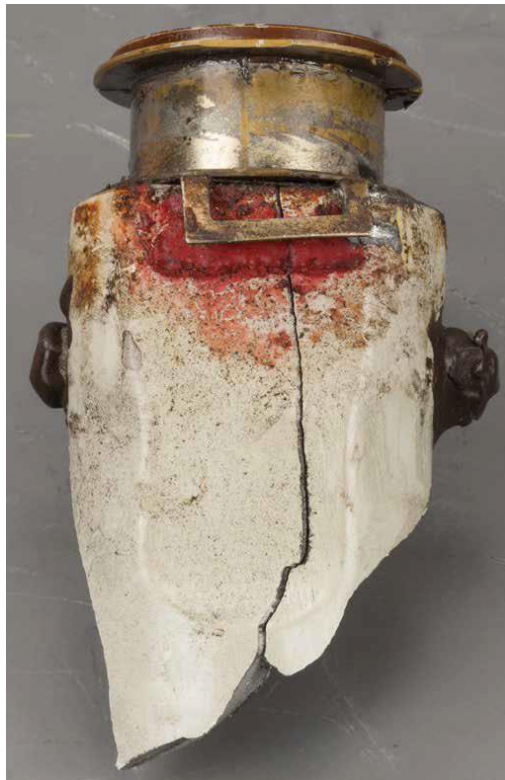
Slika 20: Prikaz pukotine i korozije na osovini glavnog podvozja zrakoplova BA Jetstream 31 [34]
Cilindar podvozja izrađen je od aluminijske legure 5094 čiji je glavni legirni element magnezij. Zbog svoje visoke čvrstoće i otpornosti prema utjecaju morskog okoliša, navedena legura bila je logičan izbor. Unutar cilindra nalazi se klizna cijev na koju je montiran sklop kotača i kočnica. Navedena

Nakon temeljitog pregleda podvozja, utvrđeno je da je uzrok nesreće napetosna korozija na spoju mehanizma glavnog podvozja i kliznog ležaja koji se nalazi s prednje strane mehanizma podvozja. Točna pozicija osovine glavnog podvozja na kojoj je utvrđeno postojanje napetosne korozije prikazana je na slici 19. Na osovini je pronađena uzdužna pukotina duljine 74 mm te prisutnost oksida, kadmija i klorida duljine 35 mm što označava prisutnost korozije duž velikog dijela pukotine, a to je prikazano na slici 20 [34].

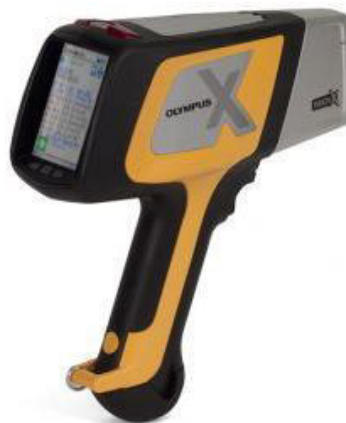
Slika 28: Rendgenski fluorescentni spektrometar *Olympus DELTA Professional* [39]

Uzorci na kojima su provedena laboratorijska ispitivanja elektrokemijskim metodama su od aluminijske legure 2024 – T3. Uzorci su bili u obliku malih modela, promjera 20 mm i debljine 1 mm. Za ispitivanje kemijskog sastava, korišten je prijenosni rendgenski fluorescentni spektrometar *Olympus DELTA Professional*. Princip rada zasniva se na pobuđivanju atoma ispitivanog uzorka rendgenskim zračenjem što rezultira emisijom fluorescentnog zračenja iz materijala, karakterističnog za svaki materijal zbog različitosti kemijskog sastava. Nakon utvrđivanja kemijskog sastava, potvrđeno je da se radi o leguri 2024. Uređaj je prikazan na slici 28 [38].
