Trošenje rotorskih lopatica parne turbine

Master's thesis / Diplomski rad

2021

Naslov rada na engleskom jeziku: **The wear of steam turbine rotor blades**

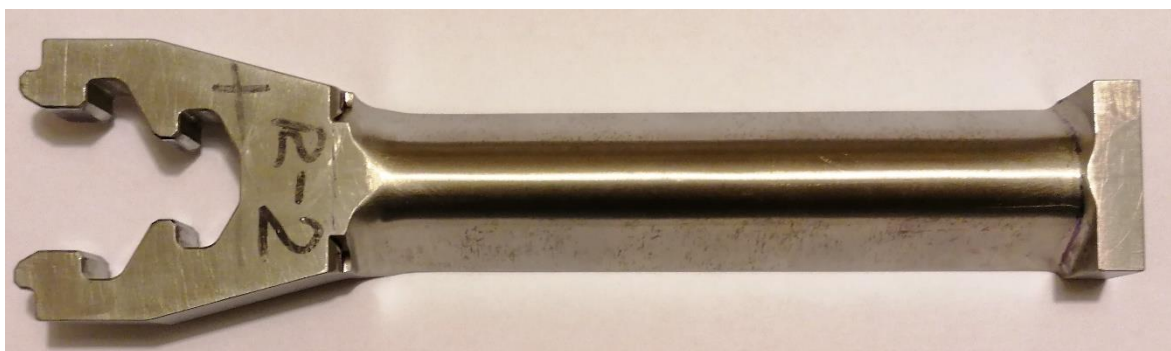
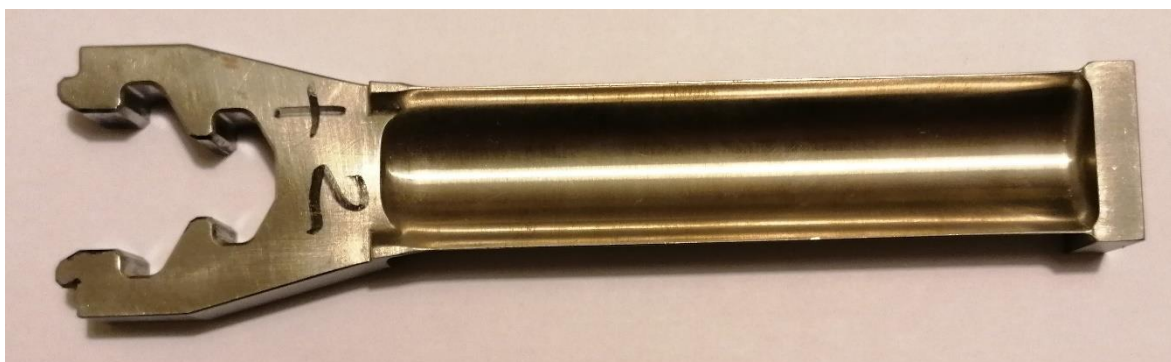
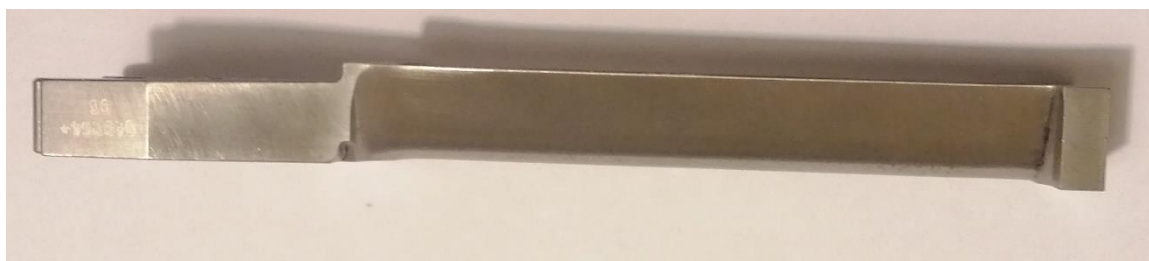
Ekperimentalni dio rada proveden je na Fakultetu strojarstva i brodogradnje u Zagrebu. Ispitivanja su provedena na lopatici rotora parne turbine koja je prikazana na slikama 17, 18 i 19.

Slika 17 Lopatica rotora parne turbine prije rezanja - 1

Slika 18 Lopatica rotora parne turbine prije rezanja - 2

Slika 19 Lopatica rotora parne turbine prije rezanja - 3

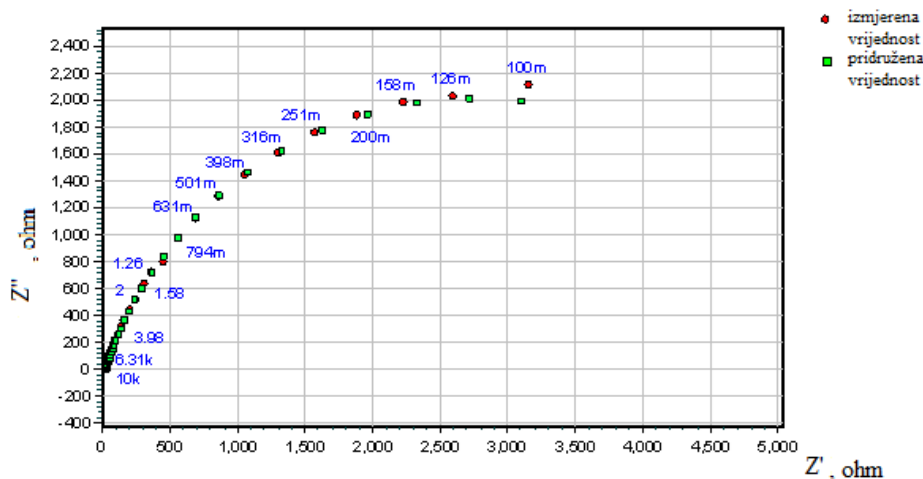
U ekvivalentnom strujnom krugu Q predstavlja kapacitet uzorka dok je R1 otpor elektrolita, a R2 otpor uzorka. Na slikama 33 i 34 su prikazani dobiveni Bodeov i Nyquistov dijagram s pridruženim (fitanim) vrijednostima strujnog kruga.

Slika 33 Nyquistov dijagram s pridruženim vrijednostima

Odabrani strujni krug poklapa se ispitanim materijalu što se vidi po tome što se izmjerene vrijednosti poklapaju s pridruženim vrijednostima iz strujnog kruga za nehrđajući čelik X20Cr13. Nije otkrivena razlika između osnovnog materijala i prevlake pa se može zaključiti da je površina puna pora kao što se vidi iz tablice 13 (SEM slika površine uzorka prije trošenja erozijom suhim pijeskom). Otpor elektrolita iznosio je $2,228 \Omega$ dok je otpor osnovnog materijala iznosio $5,464 \times 10^3 \Omega$.

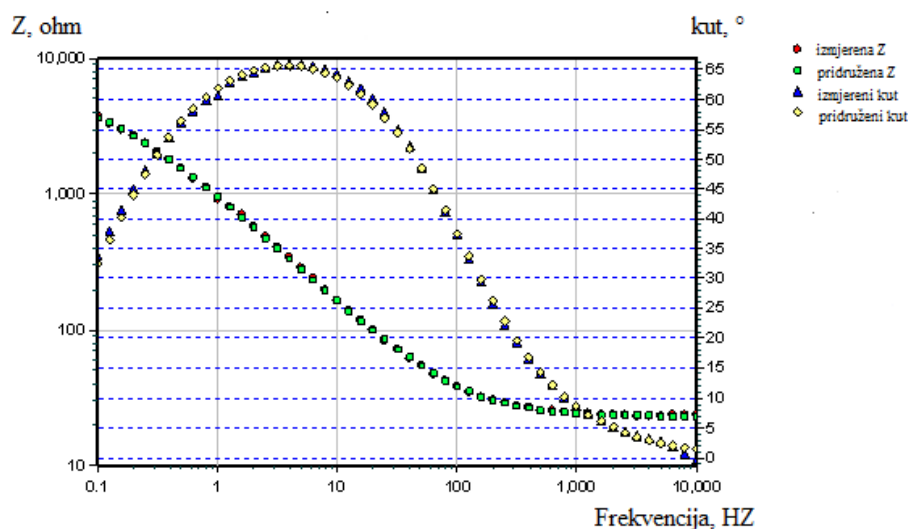
Slika 34 Bodeov dijagram s pridruženim vrijednostima
