# Trošenje rotorskih lopatica parne turbine

**Master's thesis / Diplomski rad**

**2021**

Naslov rada na engleskom jeziku: **The wear of steam turbine rotor blades**

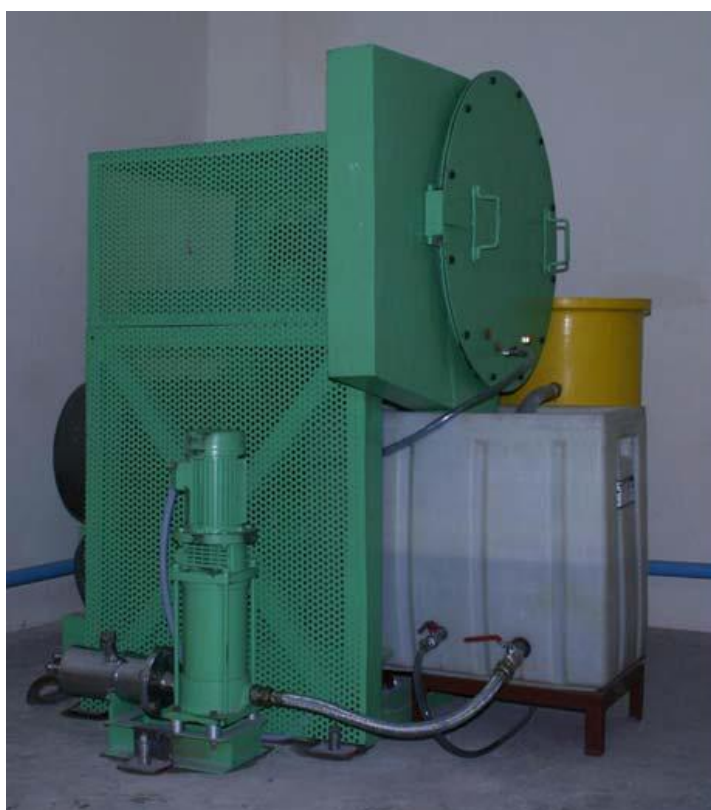
Slika 10 Uređaj za ispitivanje otpornosti materijala na eroziju kapljevnom [12]

Ispitivanje otpornosti na eroziju kapljevnom prema ASTM G73 izvodi se u komori promjera 700 mm u kojoj je disk od nehrđajućeg čelika na čiji su obod pričvršćeni uzorci. Disk se okreće frekvencijom od 79,166 Hz kako bi se dobila tangenta brzina uzorka od 147,0 m/s. Dva vodena mlaza udaraju u cilindrične uzorke uzrokujući eroziju kapljevnom. Nakon ispitivanja mjeri se masa uzoraka kako bi se utvrdila promjena mase. Na slici 10 prikazan je takav uređaj za ispitivanje otpornosti materijala na eroziju kapljevnom [12,13].

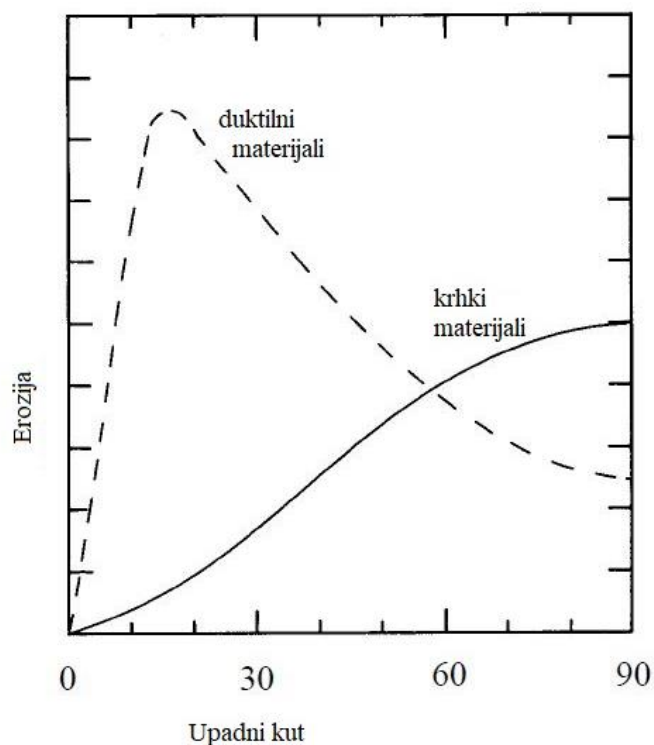
Slika 13 Ovisnost erodiranja krutih i duktilnih materijala o upadnom kutu čestice [11]

Na samu eroziju i trošenje utječu: protok čestica, brzina čestica, kut upada, rotacija čestica, udio čestica u mediju, tip medija i njegova temperatura, oblik, masa, veličina i tvrdoća čestica te oblik, zaostala naprezanja, temperatura, tvrdoća, lomna žilavost, talište, mikrostruktura i stanje površine materijala u koji čestica udara. Kut upada čestice ili kut udara  $\alpha$  je kut između materijala koji se troši erozijom i putanje erodiranih čestica. Duktilni i krhki materijali različito erodiraju pri većim ili manjim kutovima. Duktilni materijali više erodiraju pri manjim vrijednostima kutova dok krhki materijali najviše erodiraju pri kutu od  $90^\circ$ , što je prikazano na grafu na slici 13. Erozijska česticama može biti i korisna te se primjerice koristi za pjeskarenje materijala [8,10].

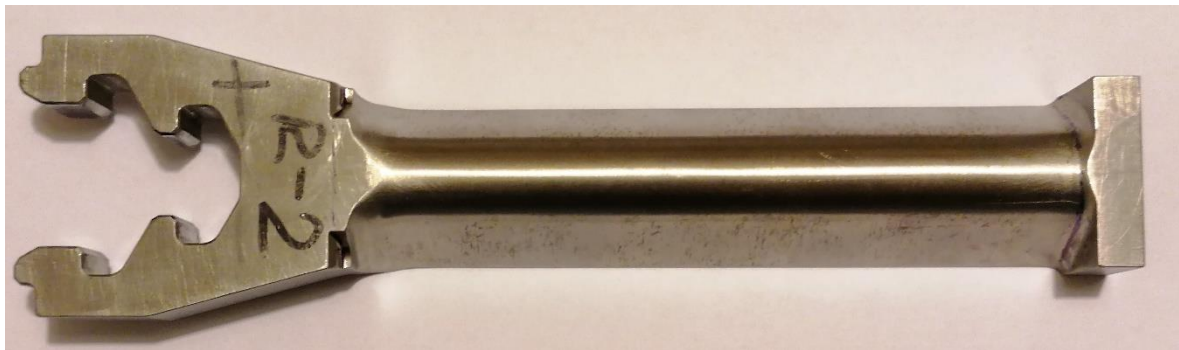
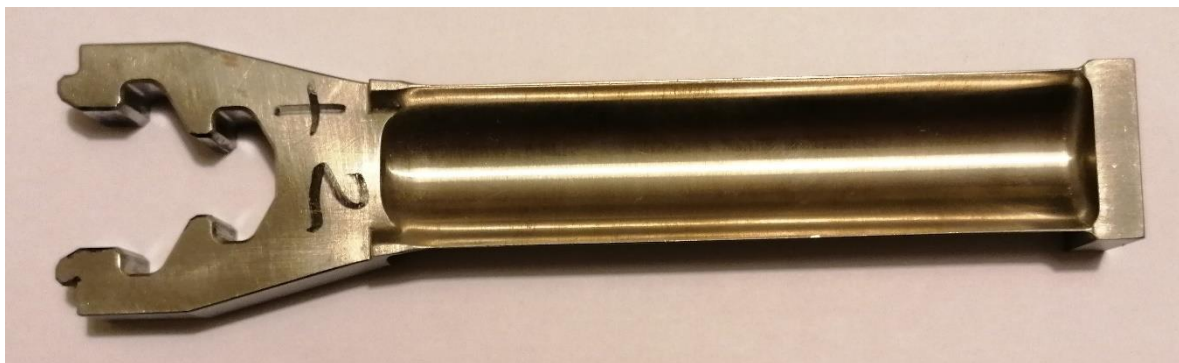
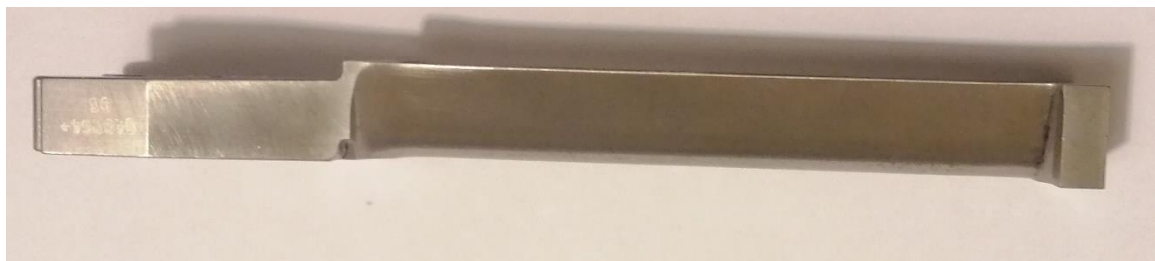
Slika 17 Lopatica rotora parne turbine prije rezanja - 1

Slika 18 Lopatica rotora parne turbine prije rezanja - 2

Slika 19 Lopatica rotora parne turbine prije rezanja - 3

Ekperimentalni dio rada proveden je na Fakultetu strojarstva i brodogradnje u Zagrebu. Ispitivanja su provedena na lopatici rotora parne turbine koja je prikazana na slikama 17, 18 i 19.

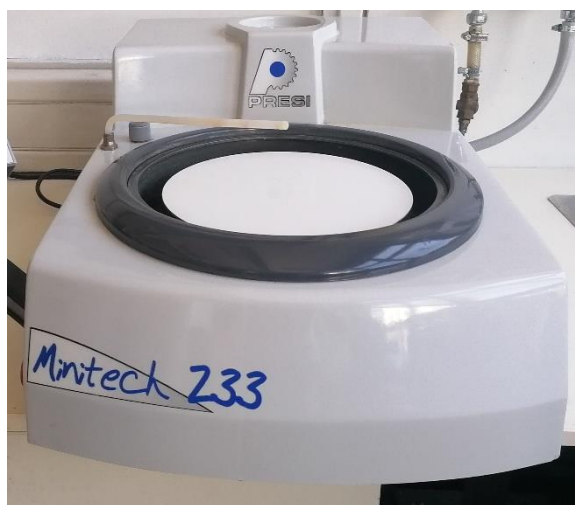
Slika 21 Uredaj za brušenje PRESI Minitech 233

Analiza mikrostrukture provedena je u Laboratoriju za metalografiju. Uzorak izrezan iz lopatice rotora parne turbine zaliven je u vodljivu masu nakon čega je brušen na stroju PRESI Minitech 233 prikazanom na slici 21. korištenjem brusnih papira granulacija: P320, P600, P1000, P2400 i P4000. Zatim se uzorak polirao na stroju Struers DAP-V prikazanom na slici 22 korištenjem dijamantne paste granulacija 3  $\mu\text{m}$  i 0,03  $\mu\text{m}$ .

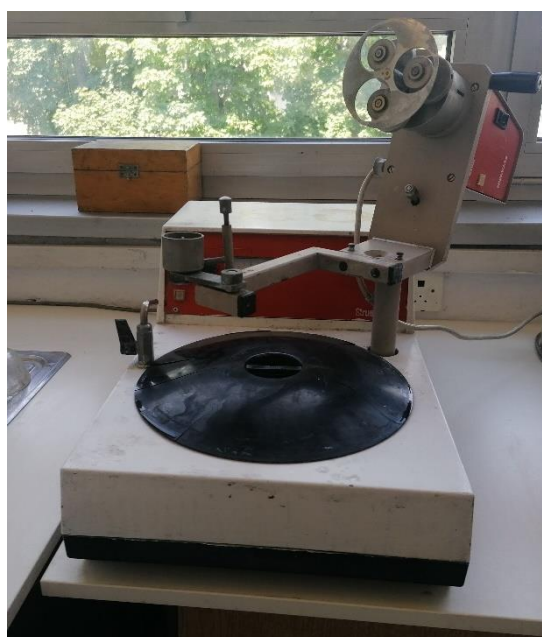
Slika 22 Uredaj za poliranje Struers DAP-V

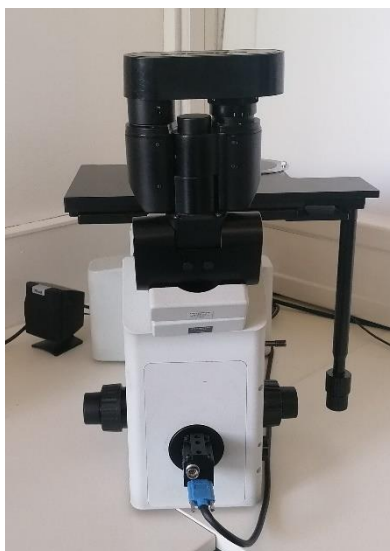
**Slika 23 Svjetlosni mikroskop Olympus GX51**

Nakon poliranja uzorak je elektrokemijski nagrizen zbog čega je prethodno zaliven u masu te su na kraju snimljene slike mikrostrukture uzorka na svjetlosnom mikroskopu Olympus GX51 prikazanom na slici 23.

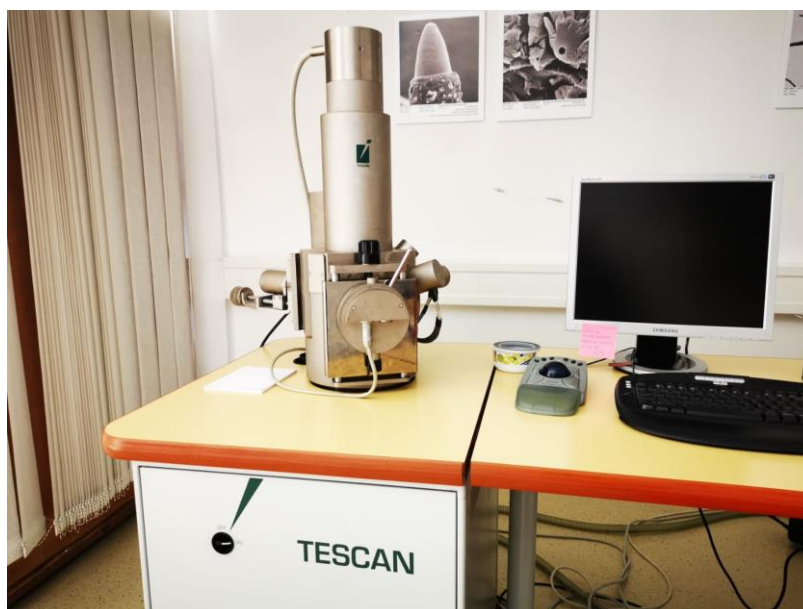
**Slika 25 Skenirajući elektronski mikroskop TESCAN VEGA 5136 MM**

Skenirajućim elektronskim mikroskopom (SEM) TESCAN VEGA 5136 MM, prikazanom na slici 25, napravljena je analiza uzorka.

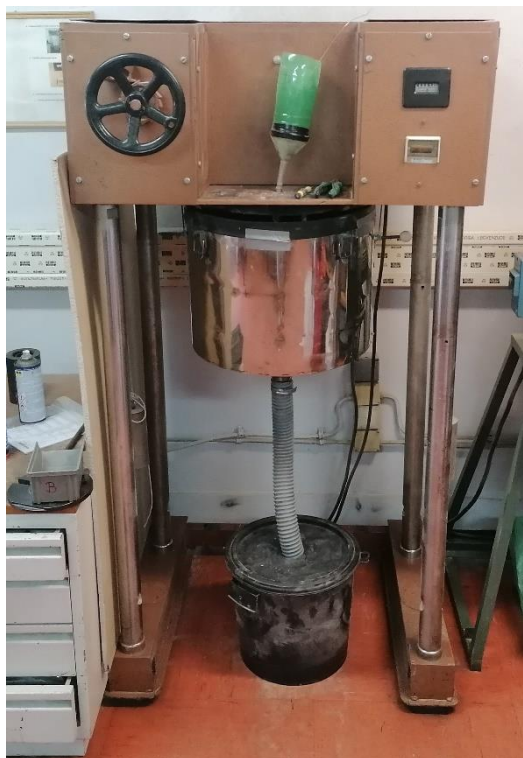
**Slika 29 Uređaj za ispitivanje otpornosti materijala na eroziju česticama suhim pijeskom**

uzoraka s prevlakom, a za ispitivanje bez prevlake su korištena 2 uzorka. Uređaj na kojem je ispitivanje provedeno je prikazan na slici 29. Pijesak se stavlja u lijevak s gornje strane uređaja te on ulazi u stroj gdje curi i udara u uzorak pod određenim kutom. Shema ovog ispitivanja prikazana je ranije u poglavlju 3.2.1 na slici 15. Ispituju se 2 uzorka istovremeno. Brzina vrtnje u uređaju je  $1440 \text{ min}^{-1}$ , a brzina uzorka je  $24,3 \text{ m/s}$ .

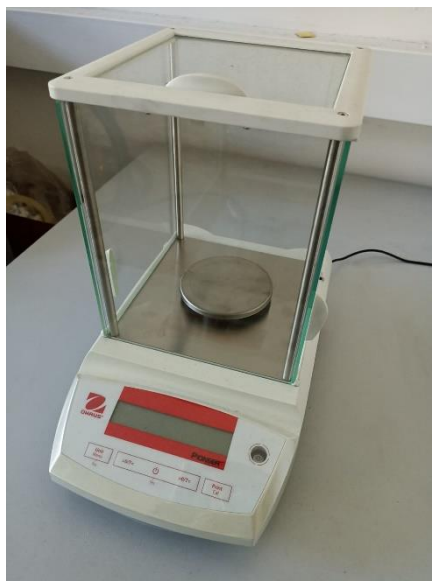
**Slika 30 Vaga Pioneer Ohaus Analytical Balances**

Kutovi upada čestica iznosili su  $30^\circ$ ,  $60^\circ$  i  $90^\circ$ , a vremena ispitivanja iznosila su 15, 30 i 60 minuta. Uzorci su prije ispitivanja izvagani na vagi Pioneer Ohaus Analytical Balances koja je prikazana na slici 30. Nakon svakog ispitivanja uzorci su ispuhani kompresorom kako bi se uklonio pijesak s površine te su nakon toga izvagani na vagi. Za ispitivanje trošenja erozijom suhim pijeskom korištena je ista površina uzorka u istom smjeru za različita vremena ispitivanja.

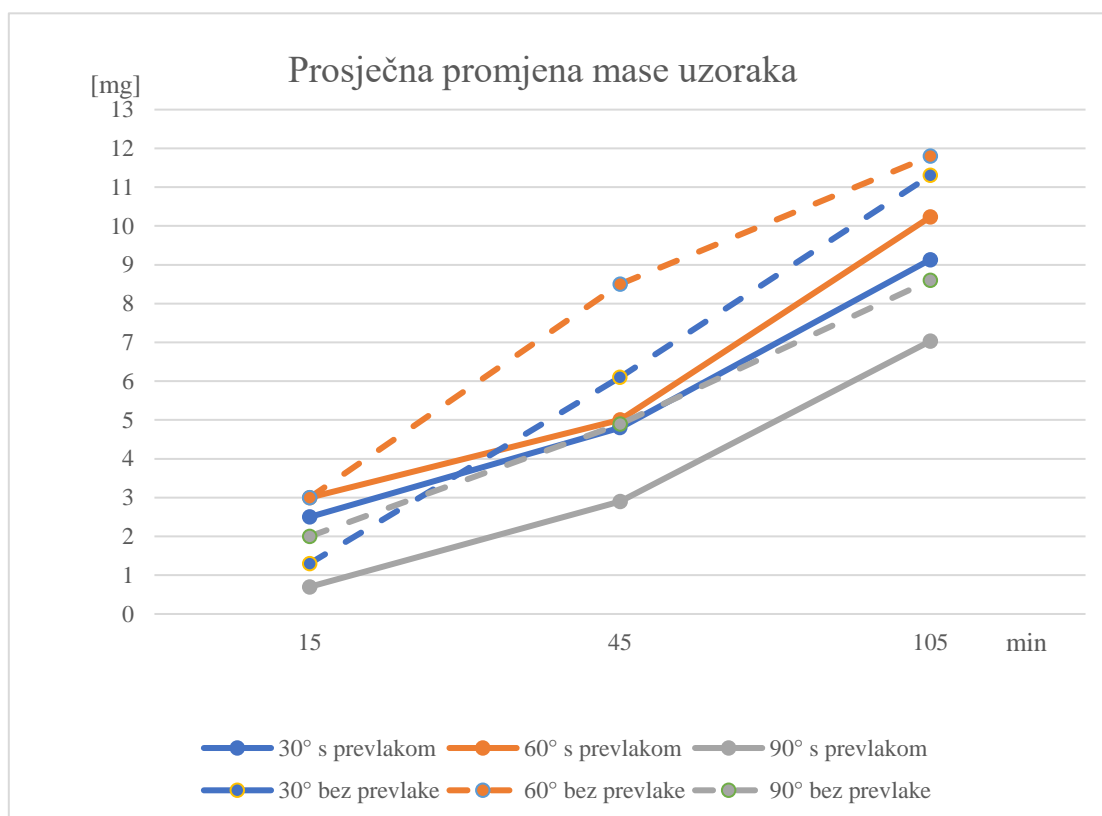
Slika 31 Grafički prikaz prosječne promjene mase uzoraka

Također prosječna promjena mase za različite kutove s i bez prevlake prikazana je na grafu na slici 31.

Prema grafu na slici 31 uzorci bez prevlake pokazuju manju otpornost na erozijsko trošenje pri svim upadnim kutovima. Najveća promjena mase trošenjem erozijom česticama

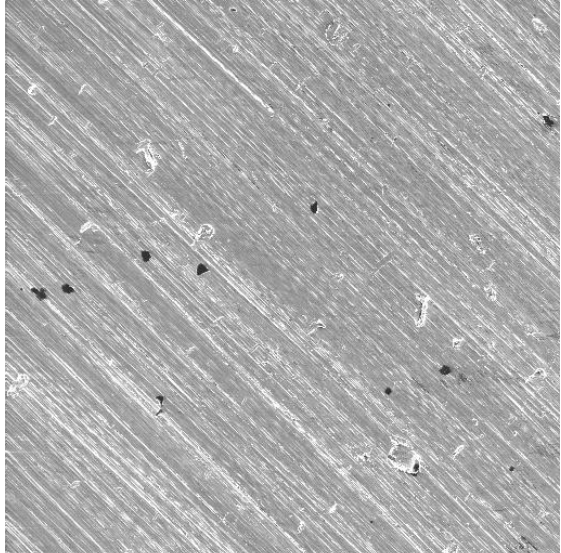
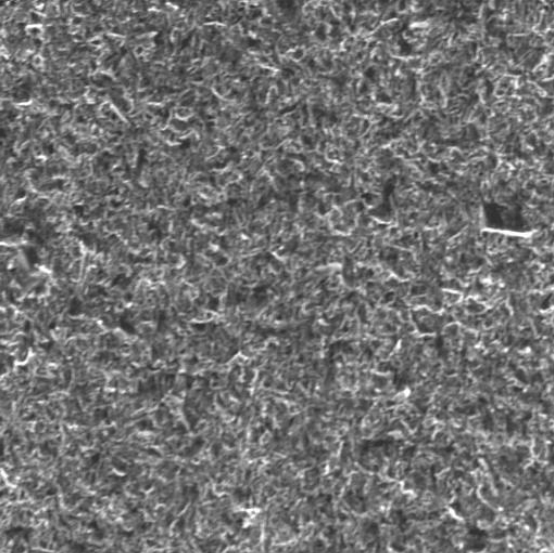
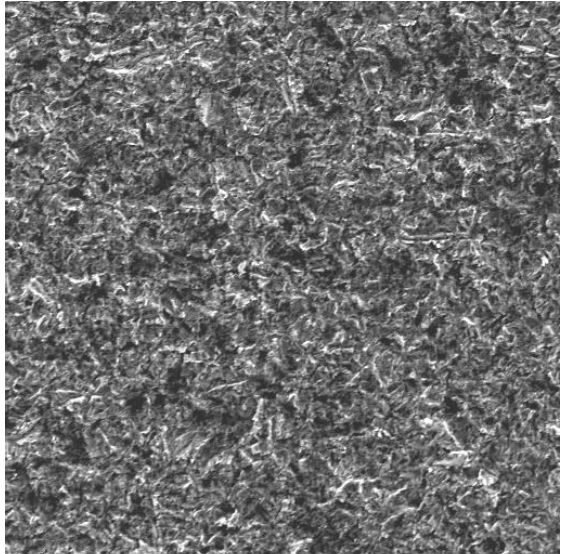
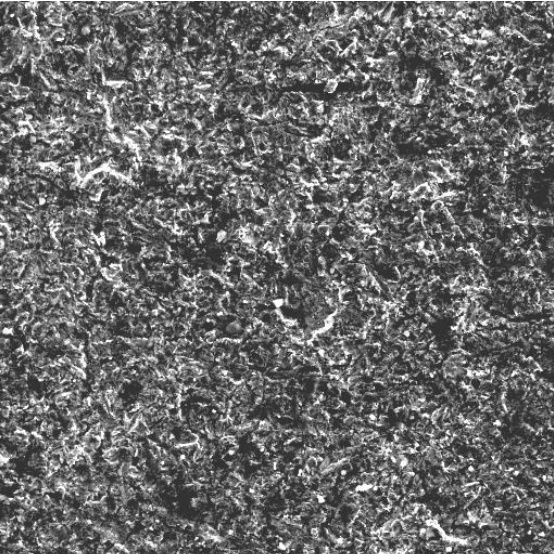
SEM slika površine uzorka prije trošenja erozijom suhim pijeskom	Slika površine uzorka nakon trošenja erozijom suhim pijeskom kod upadnog kuta 30°

U tablici 13 na slici površine uzorka prije trošenja erozijom suhim pijeskom vide se oštećenja na površini uzorka. Slike površina uzoraka nakon trošenja erozijom suhim pijeskom kod upadnih kutova 30°, 60° i 90° prikazuju „raščerupanu“ površinu, a na površini se nalaze krateri, žlijebovi na rubovima kratera i pore.

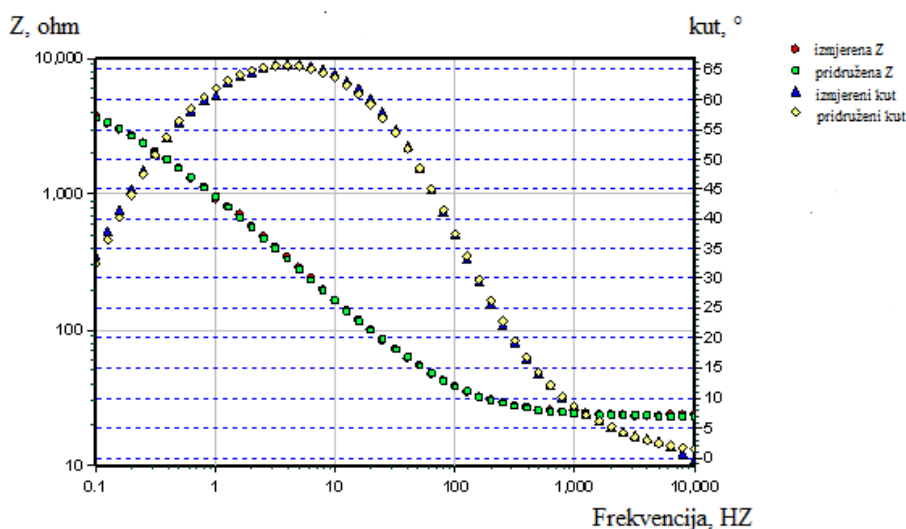
Slika 34 Bodeov dijagram s pridruženim vrijednostima

U ekvivalentnom strujnom krugu Q predstavlja kapacitet uzorka dok je R1 otpor elektrolita, a R2 otpor uzorka. Na slikama 33 i 34 su prikazani dobiveni Bodeov i Nyquistov dijagram s pridruženim (fitanim) vrijednostima strujnog kruga.

Odabrani strujni krug poklapa se ispitanom materijalu što se vidi po tome što se izmjerene vrijednosti poklapaju s pridruženim vrijednostima iz strujnog kruga za nehrđajući čelik X20Cr13. Nije otkrivena razlika između osnovnog materijala i prevlake pa se može zaključiti da je površina puna pora kao što se vidi iz tablice 13 (SEM slika površine uzorka prije trošenja erozijom suhim pijeskom). Otpor elektrolita iznosio je  $2,228 \Omega$  dok je otpor osnovnog materijala iznosio  $5,464 \times 10^3 \Omega$ .
