# Usporedba korozijske postojanosti Corten čelika u različitim medijima

Master's thesis / Diplomski rad

Naslov rada na engleskom jeziku: **Comparison of corrosion resistance of Corten steel in different environments**

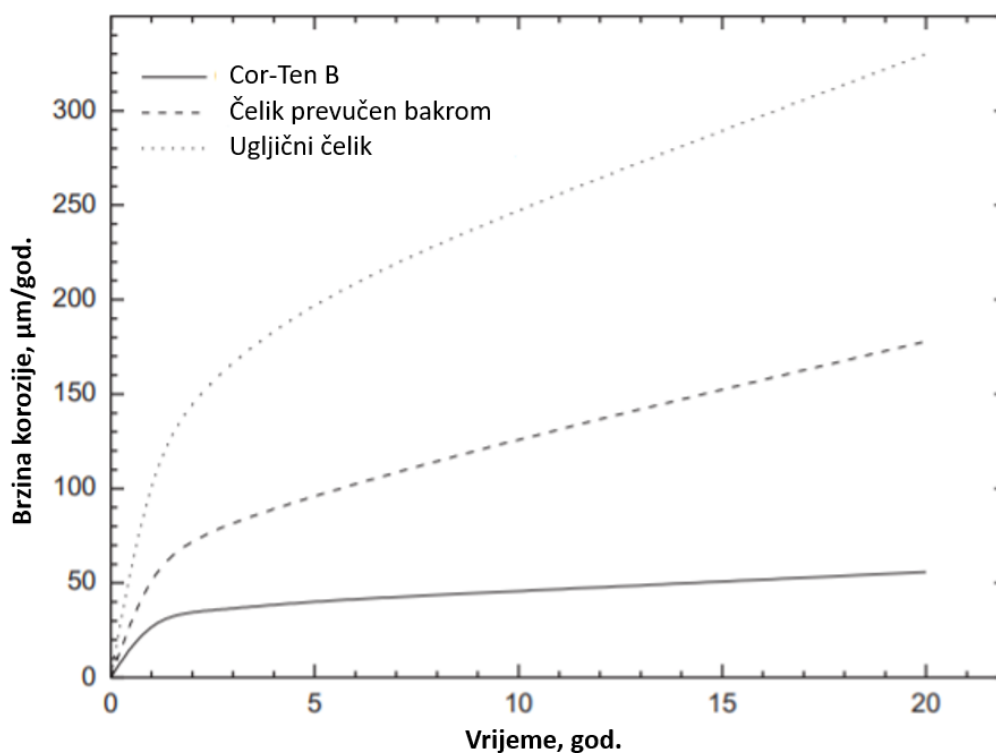
Na slici 1 prikazana je usporedba atmosferske korozije običnog ugljičnog čelika, čelika prevučenog bakrom te Cor-Ten B čelika izloženih industrijskoj atmosferi u razdoblju od nekoliko godina.

Slika 1. Ovisnost atmosferske korozije o vremenu izloženosti kod različitih čelika [9]

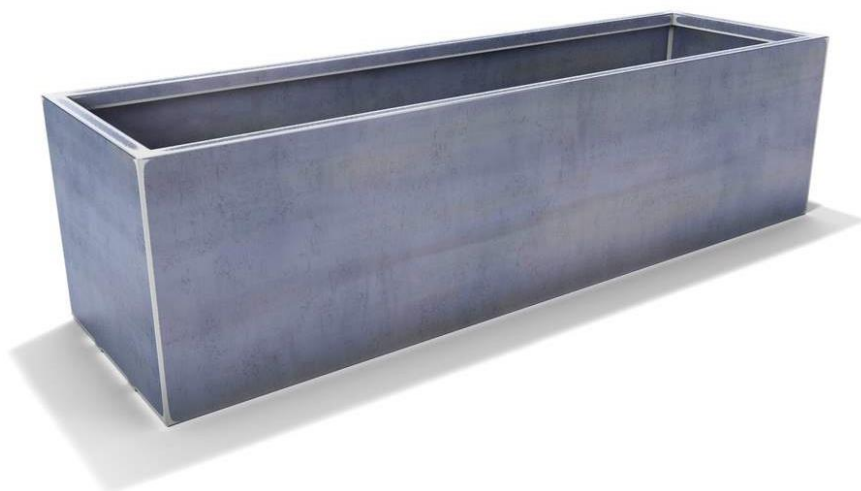
Proizvodi od Corten čelika potrošačima se isporučuju u stanju bez zaštitnog sloja oksida. Primjer takvog proizvoda je posuda za cvijeće, a prikazana je na slici 2 [16].

**Slika 2. Proizvod od Corten čelika bez oksidnog sloja [16]**

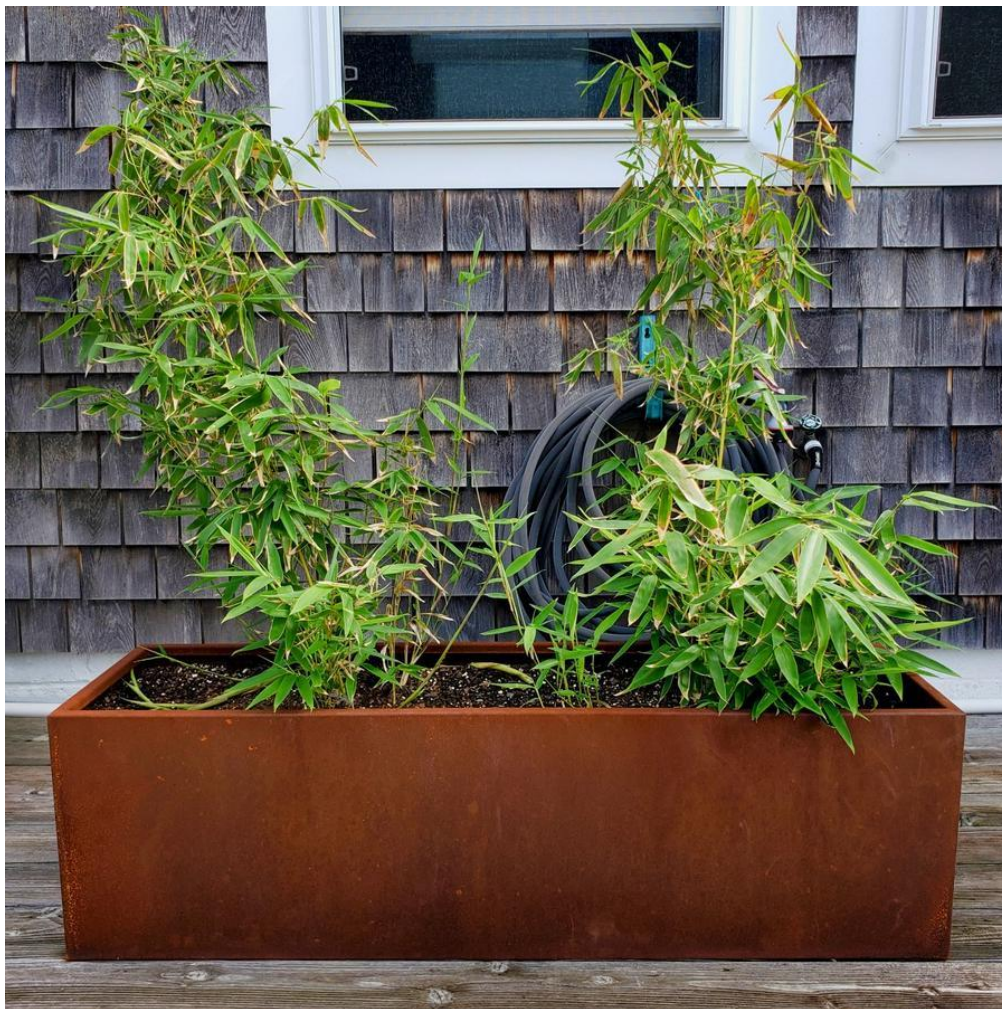
Corten čelik poprima smeđu boju uzrokovanu slojem oksida koji se stvorio na površini. Slika 3 prikazuje već spomenutu posudu za cvijeće nakon više od 6 mjeseci.

**Slika 3. Posuda za cvijeće od Corten čelika nakon duljeg izlaganja atmosferskim uvjetima [16]**

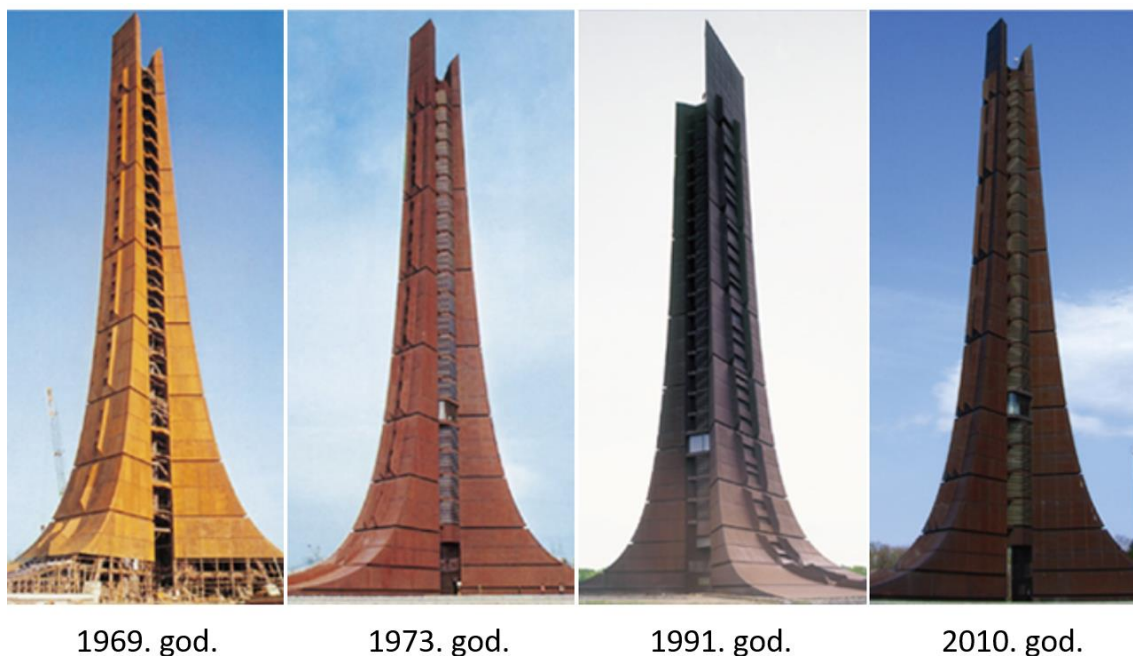
1969. godine od Corten čelika sagrađen je Memorijalni toranj u Hokkaidu, a na slici 8 predočena je promjena u boji, od žute do crne, tijekom 40 godina od izgradnje [17].

**Slika 8. Memorijalni toranj u Hokkaidu [17]**

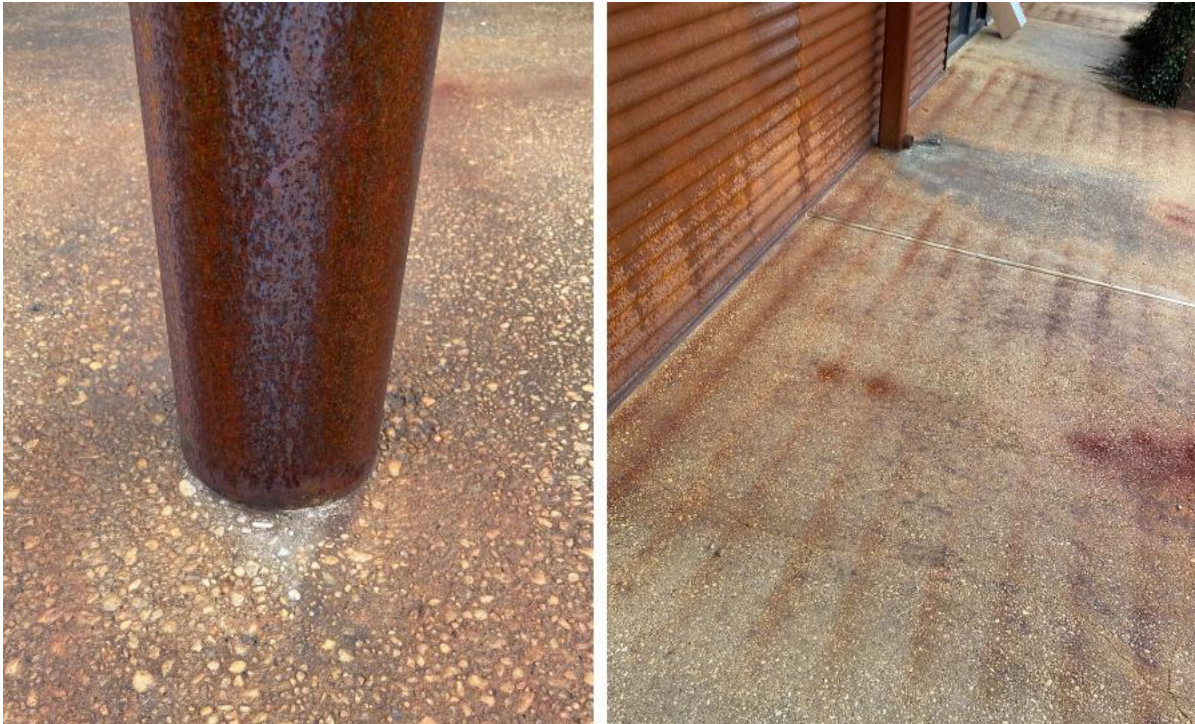
Primjer ljuštenja zaštitnog oksidnog sloja čelika prikazan je na slici 11.

**Slika 11. Posljedice ljuštenja oksidnog sloja Corten čelika [26]**

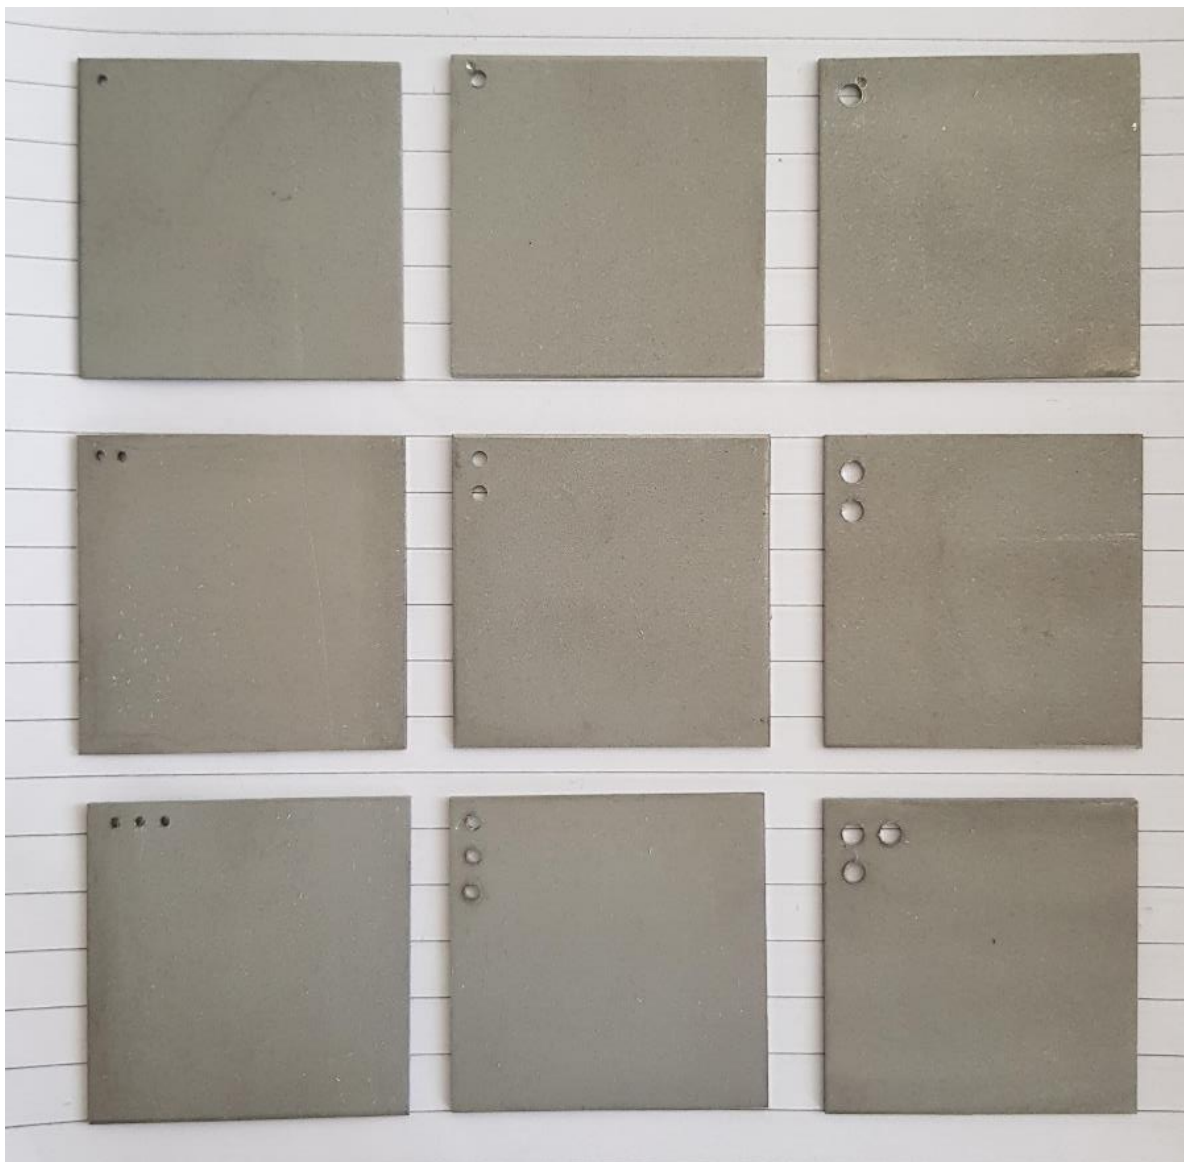
Uzorci s rupicama najmanjeg promjera izlagani su morskoj vodi (prvi stupac na slici 16). Uzorci s rupicama srednje veličine promjera izlagani su djelovanju destilirane vode (stupac 2), a uzorci s najvećim rupicama izlagani su kiseloj kiši (stupac 3). Uzorci s jednom rupicom analizirani su nakon 6 mjeseci izlaganja u pripadajućem mediju, uzorci s dvije rupice nakon 4 mjeseca, a uzorci s tri rupice nakon 2 mjeseca.

**Slika 15. Ispitni uzorci Corten čelika prije ispitivanja**

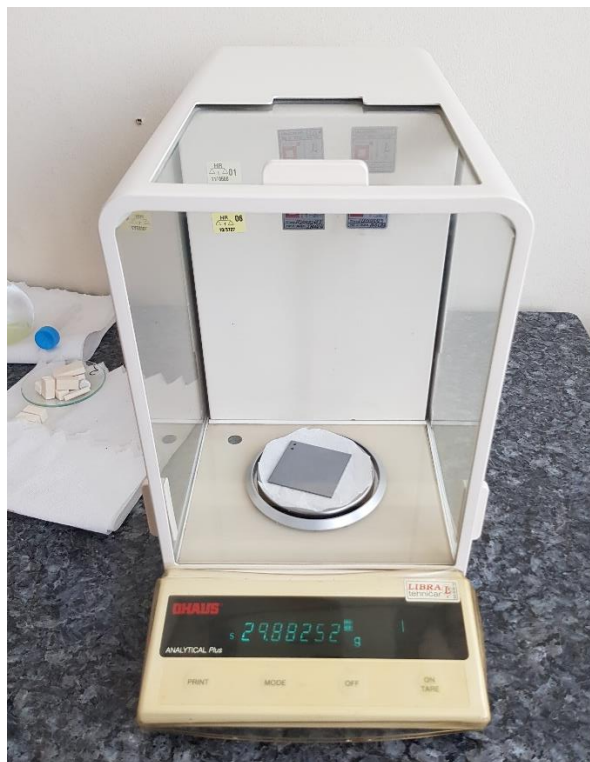
Prije provođenja ispitivanja uzorcima je izmjerena masa u Laboratoriju za analizu metala na analitičkoj vagi *OHAUS ANALYTICAL Plus*, prikazanoj na slici 16.

Slika 16. Analitička vaga

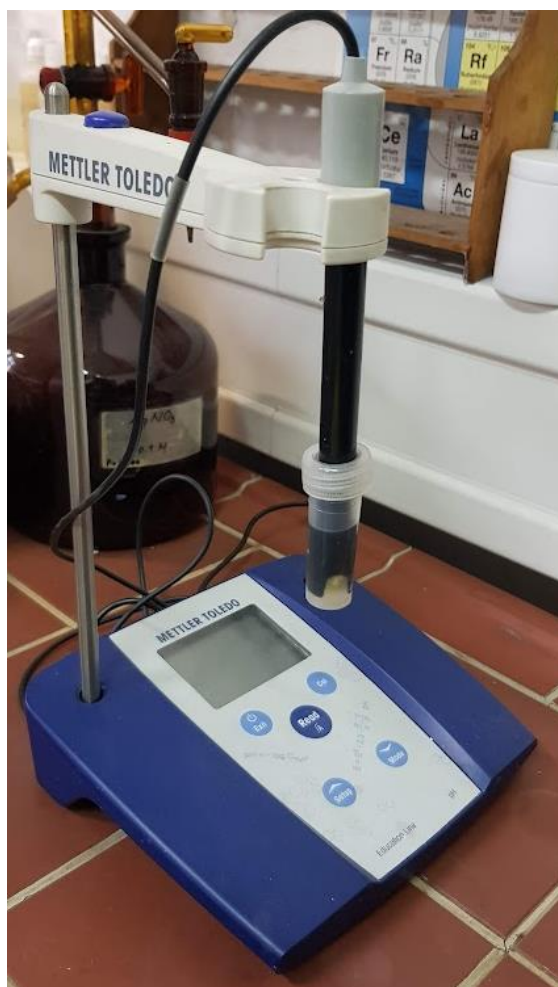
Kombinacijom 0,2 g/L natrijevog sulfata ( $\text{Na}_2\text{SO}_4$ ) i 0,2 g/L natrijevog nitrata ( $\text{NaNO}_3$ ) dobivena je vodena otopina kisele kiše. Tijekom sljedeća 3 dana, otopina je stajala u otvorenoj posudi na magnetskoj miješalici *Intelli-Stirrer MSH-300i* u Laboratoriju za inženjersku keramiku, kako bi upila ugljikov dioksid ( $\text{CO}_2$ ) iz atmosfere. Prema pH-ljestvici, dobivena otopina pokazuje pH-vrijednost 6 i spada u slabe kiseline te imitira običnu kišu. Nakon toga otopina je zakiseljena malom količinom sumporne/sulfatne kiseline ( $\text{H}_2\text{SO}_4$ ) te je postignuta pH-vrijednost od 4,81, što predstavlja karakterističnu vrijednost za kiselu kišu. Za određivanje pH-vrijednosti korišten je uređaj *Mettler Toledo EL20-Kit* prikazan na slici 18.

Slika 18. *Mettler Toledo EL20-Kit*

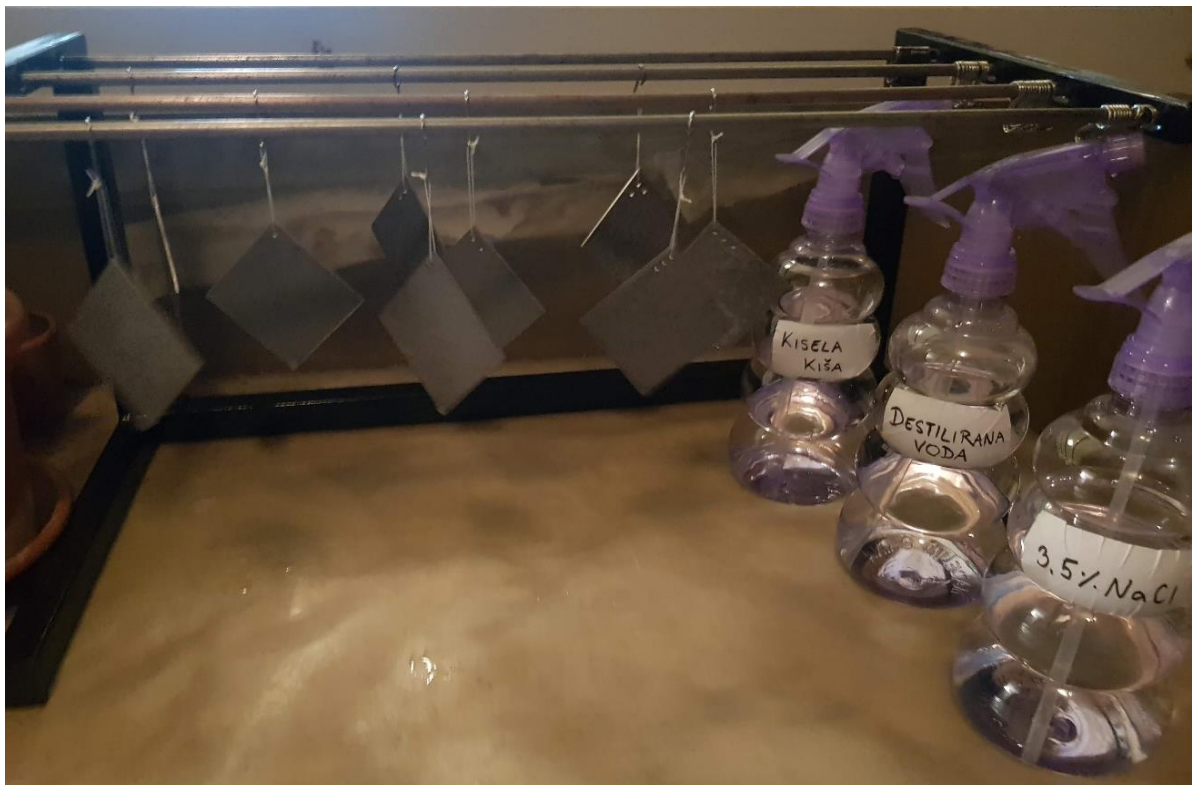
Na slici 19 prikazani su ispitni uzorci obješeni na stalak te korišteni mediji.

**Slika 19. Ispitni uzorci na metalnom stalaku**

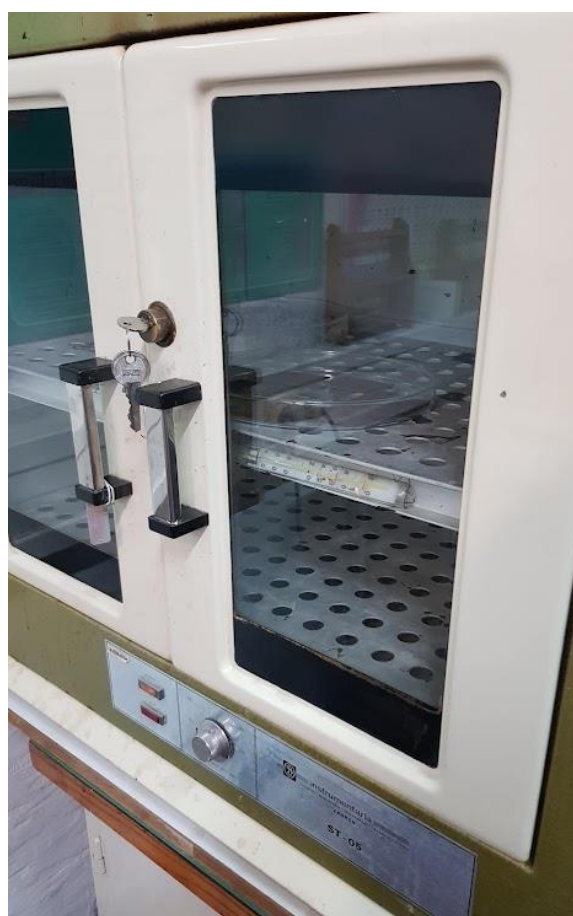
Sušionik je prikazan na slici 21.

**Slika 21. Sušionik**

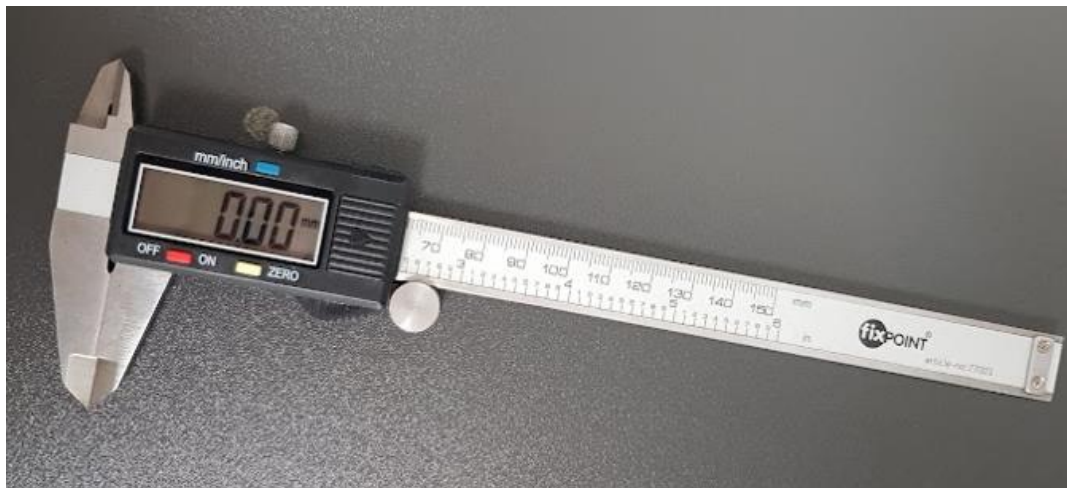
Osim mase, uzorcima je svaka dva mjeseca izmjerena i debljina. Debljina uzoraka tretiranih morskom vodom također je mjerena prije i poslije čišćenja uzoraka. Mjerenje debljine provedeno je primjenom digitalnog pomičnog mjerila mjernog područja (0 - 150) mm/ 0,01 mm. Digitalno pomično mjerilo prikazano je na slici 22.

Slika 22. Digitalno pomično mjerilo

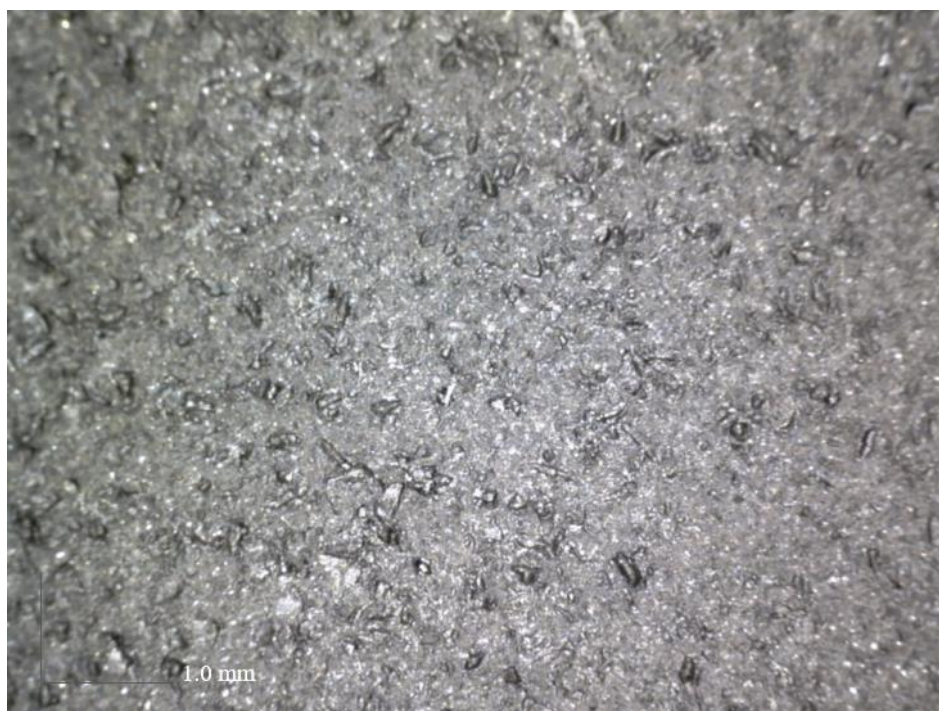
Na slici 25 prikazana je netretirana površina uzorka Corten čelika, uvećana 50 puta.

**Slika 25. Površina Corten čelika prije provedenih ispitivanja (*Dino-Lite*)**

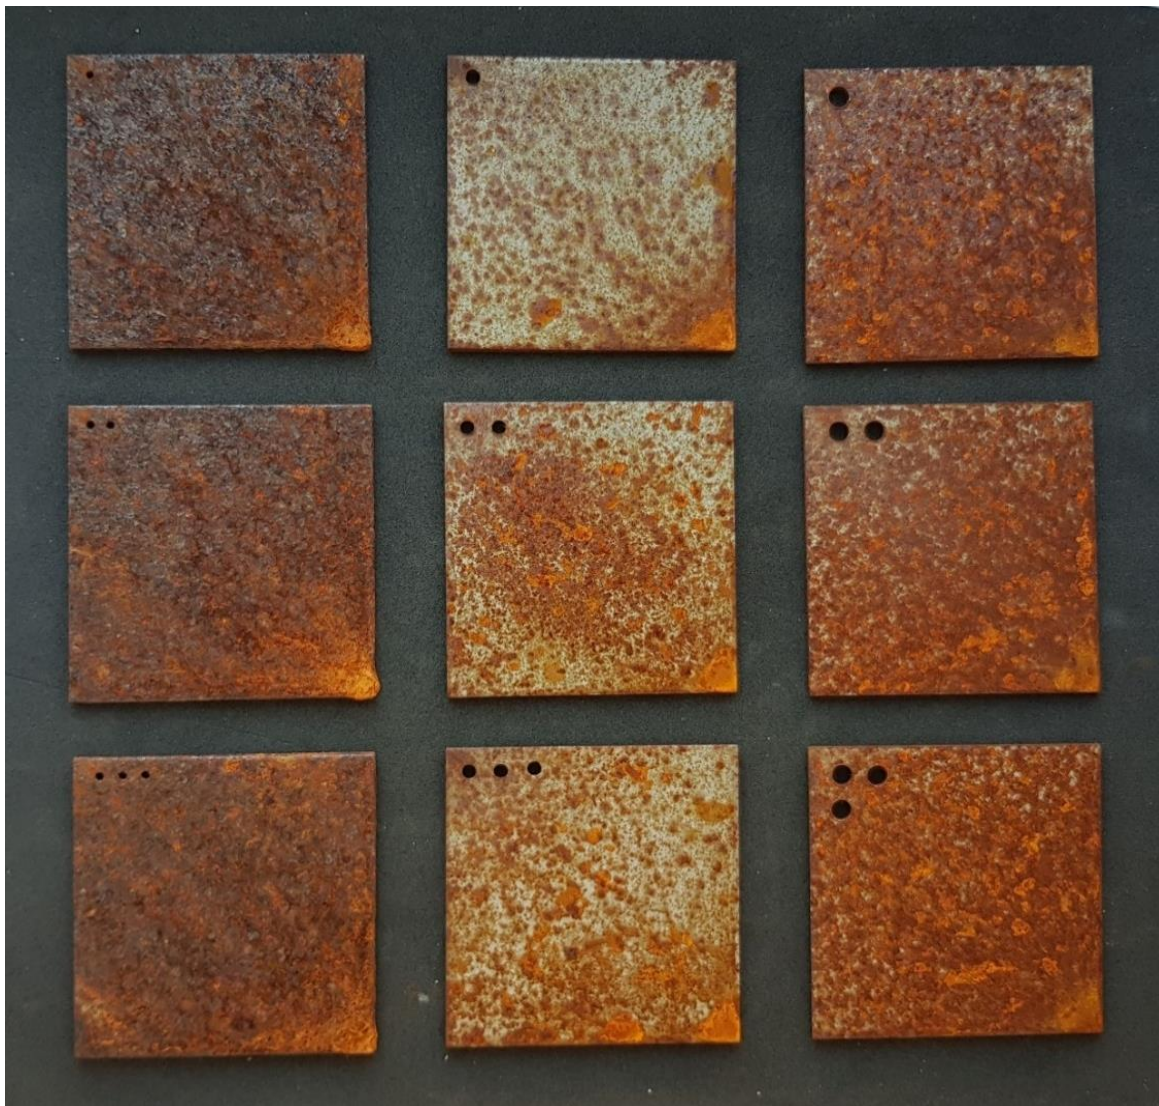
Nakon dva mjeseca izlaganja medijima uzorci su poprimili smeđu boju, odnosno na površini se pojavio nepropusni sloj oksida.

Na slici 26 vide se svi ispitni uzorci nakon 2 mjeseca izlaganja medijima te promjene u boji njihovih površina.

**Slika 26. Površina uzoraka nakon 2 mjeseca ispitivanja**

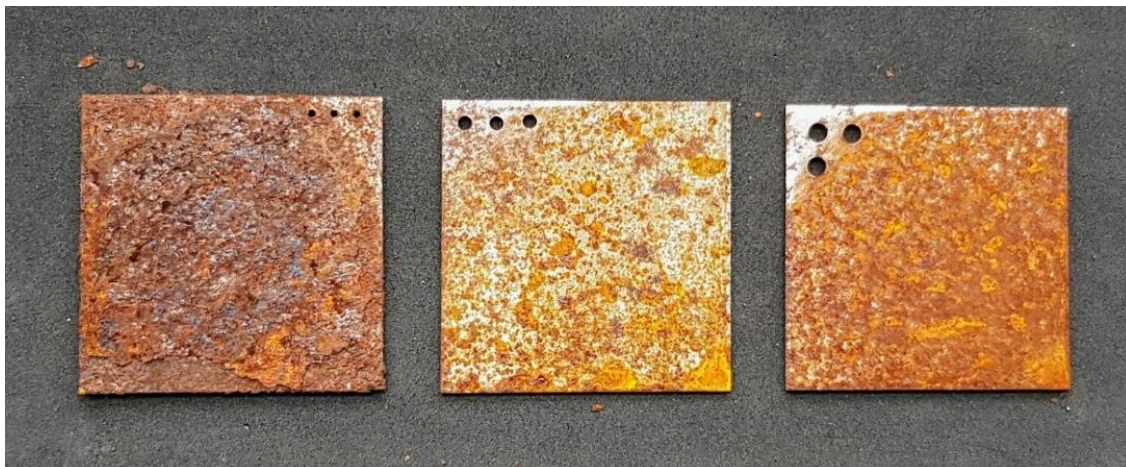
Nakon dva mjeseca ispitivanja za vizualnu analizu uzeta je skupina s tri rupice različitih promjera, a površina uzoraka vidi se na slici 27. Lijevi uzorak na ovoj i na svim sljedećim slikama tretiran je morskom vodom, srednji uzorak destiliranom vodom, a desni uzorak kiselom kišom.

**Slika 27. Analizirana skupina nakon 2 mjeseca**

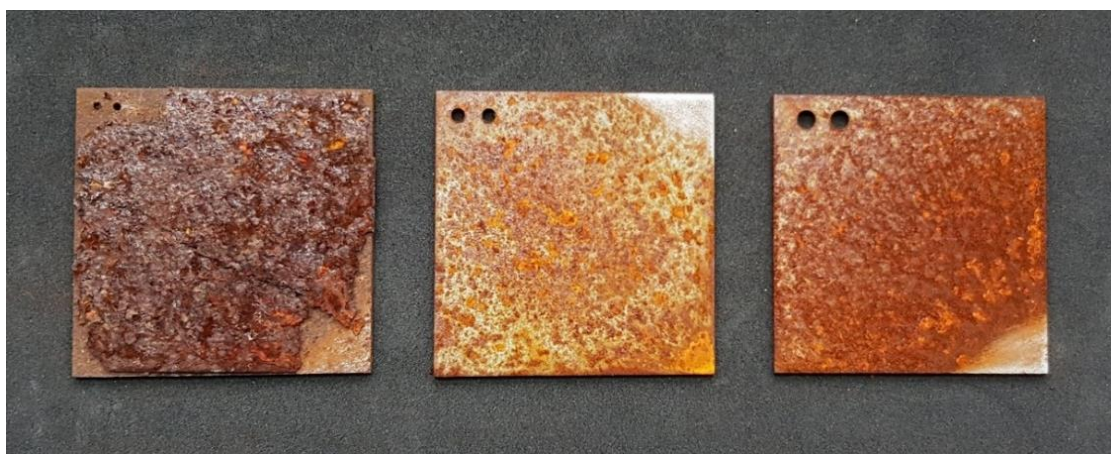
Odabrana skupina s dvije rupice može se vidjeti na slici 28.

**Slika 28. Analizirana skupina nakon 4 mjeseca**

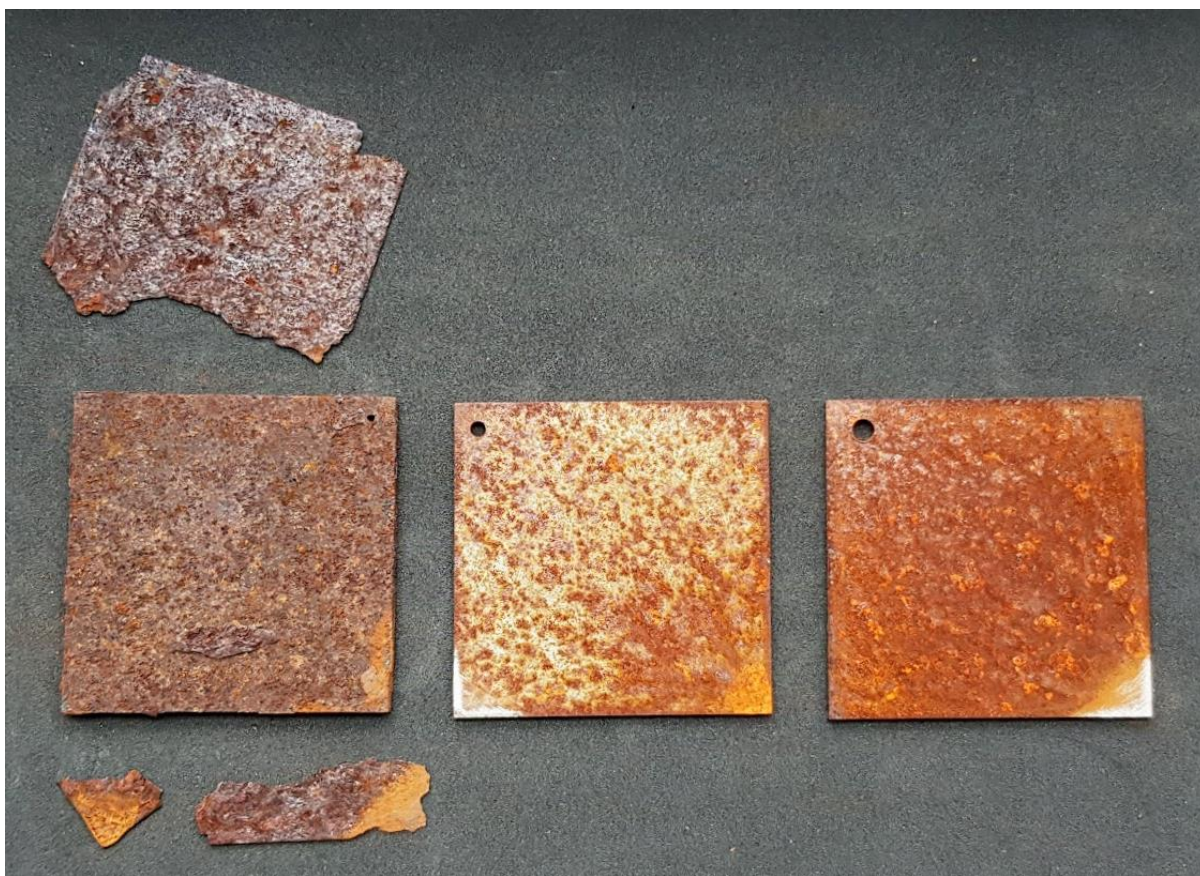
Preostala skupina s jednom rupicom analizirana je nakon 6 mjeseci od početka provedbe ispitivanja, a prikazana je na slici 29. Također je na toj slici prikazan odvojeni oksidni sloj na uzorku tretiranom morskom vodom (lijevi uzorak).

Slika 29. Analizirana skupina nakon 6 mjeseci

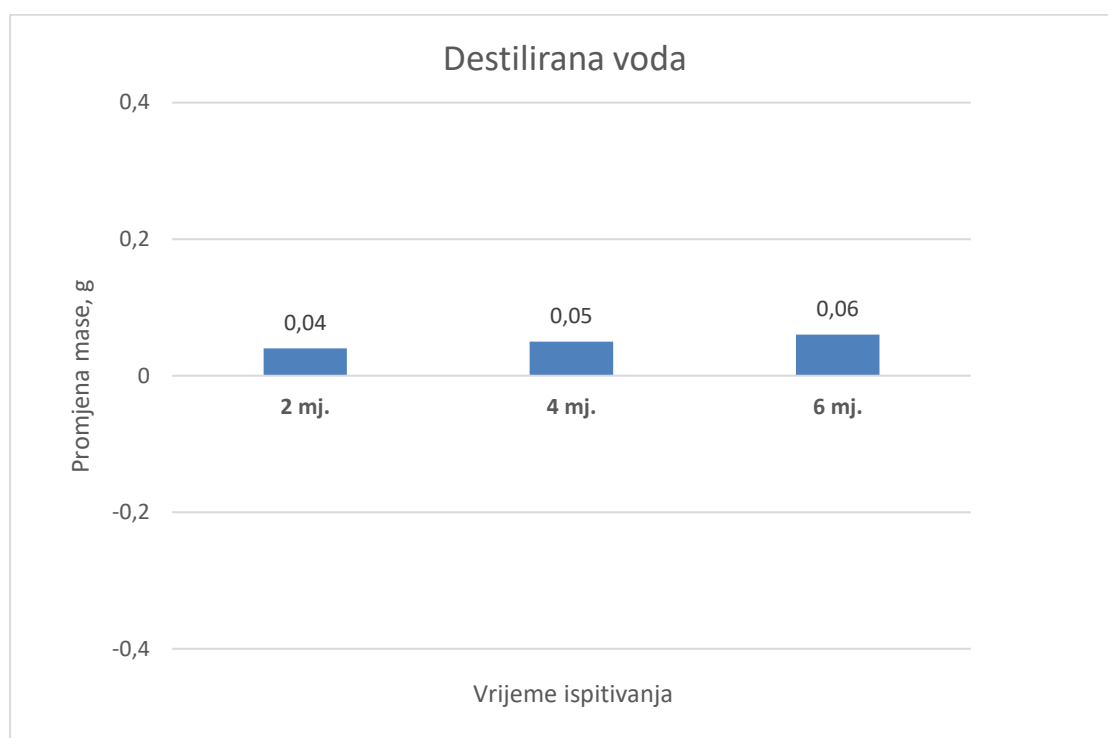
Vrijeme	Promjena mase, g
2 mjeseca	0,04
4 mjeseca	0,05
6 mjeseci	0,06

**Slika 31. Promjene mase kod uzoraka tretiranih destiliranom vodom****Tablica 19. Promjena mase uzoraka tretiranih kiselom kišom**

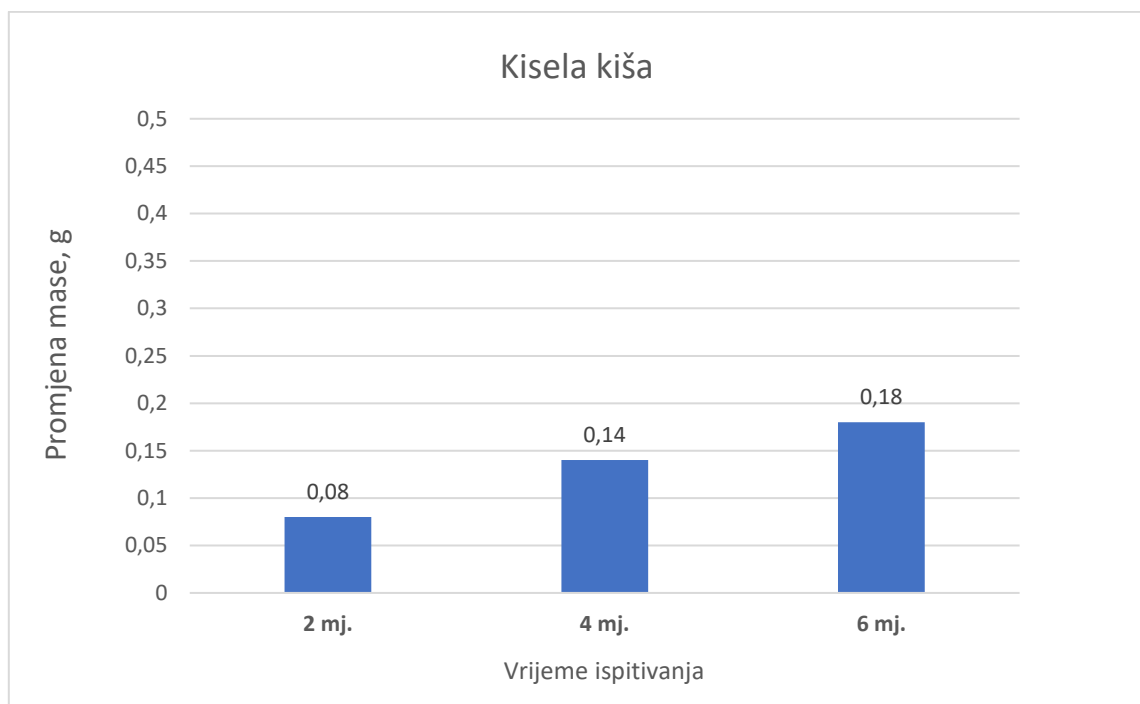
Vrijeme	Promjena mase, g
2 mjeseca	0,08
4 mjeseca	0,14
6 mjeseci	0,18

**Slika 32. Promjena mase kod uzoraka tretiranih kiselom kišom**

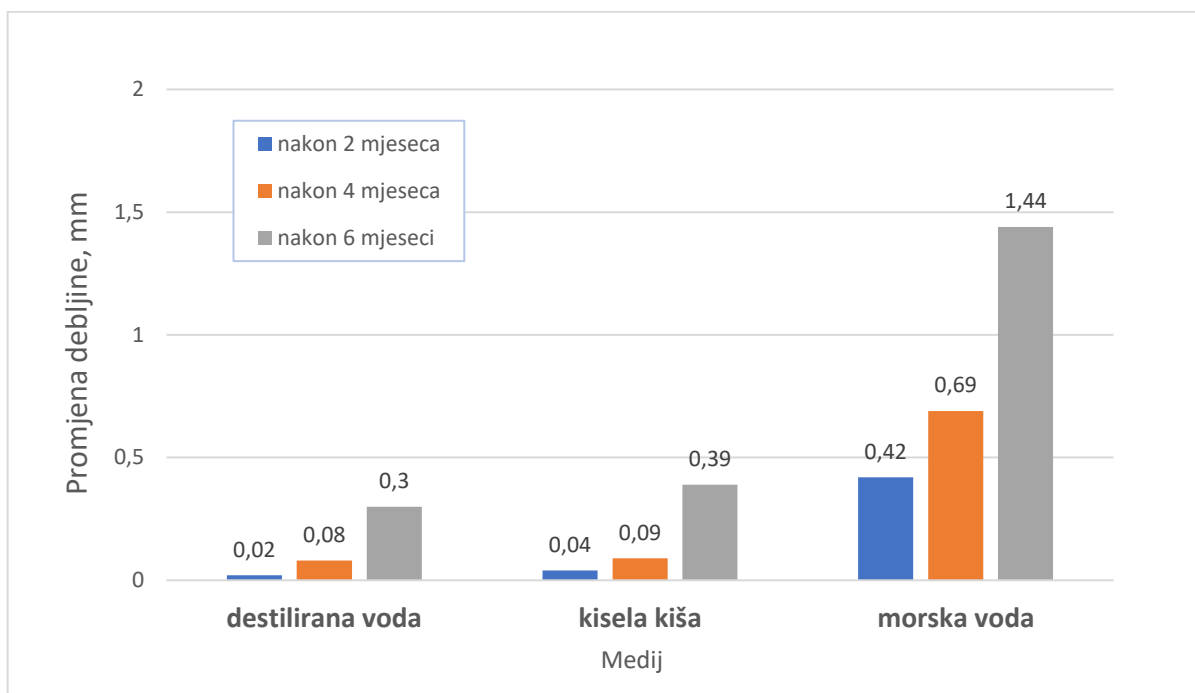
Vrijeme	Promjena debljine, mm		
	destilirana voda	kisela kiša	morska voda
2 mjeseca	0,02	0,04	0,42
4 mjeseca	0,08	0,09	0,69
6 mjeseci	0,3	0,39	1,44

Slika 34. Promjena debljine uzoraka tijekom vremena u svim medijima

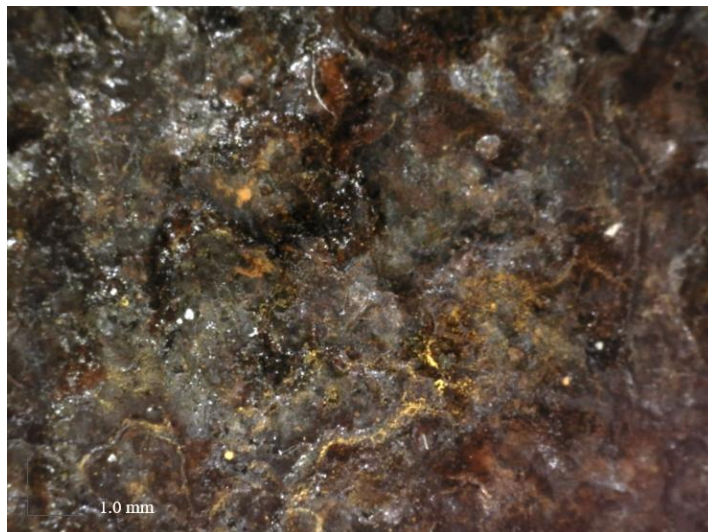
Fotografije površine uzoraka izloženih utjecaju morske vode prikazane su na slikama 35 do 37.

**Slika 35.** Površina uzorka tretiranog morskom vodom nakon 2 mjeseca

**Slika 36.** Površina uzorka tretiranog morskom vodom nakon 4 mjeseca

**Slika 37. Površina uzorka tretiranog morskom vodom nakon 6 mjeseca**

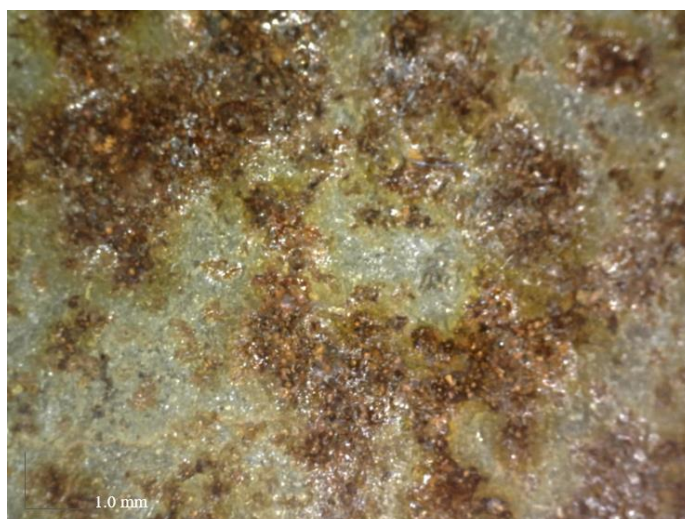
Najmanji intenzitet korozije zamijećen je kod uzoraka izloženih destiliranoj vodi. Nakon dva mjeseca izlaganja uzorka destiliranoj vodi, na površini je došlo do pojave oksida žućkaste boje koja se u nastavku ispitivanja mijenjala prema smeđoj. Također nakon 2 mjeseca oksidima je bio zahvaćen samo dio površine, a s mjesecima je udio oksida postajao sve veći.

Slike 38 do 40 prikazuju promjenu u boji površine na uzorcima tretiranim destiliranom vodom u ispitnom periodu od 6 mjeseci.

**Slika 38. Površina uzorka tretiranog destiliranom vodom nakon 2 mjeseca**

**Slika 39.** Površina uzorka tretiranog destiliranom vodom nakon 4 mjeseca

**Slika 40.** Površina uzorka tretiranog destiliranom vodom nakon 6 mjeseca

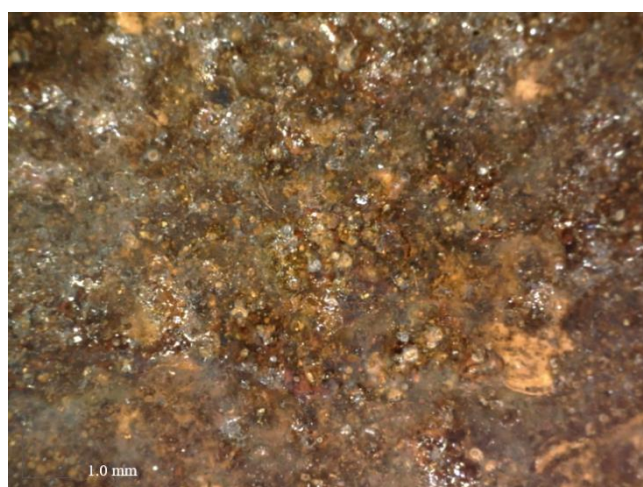
Uzorci tretirani kiselom kišom pokazali su veću sklonost koroziji od uzoraka tretiranih destiliranom vodom, ali manju sklonost koroziji od uzoraka tretiranih morskom vodom. Na površini uzoraka vidljive su promijene u boji, od narančaste do smeđe.

Promjene u boji na površini uzoraka izloženih djelovanju kisele kiše prikazane su na slikama 41 do 43.

**Slika 41.** Površina uzorka tretiranog kiselom kišom nakon 2 mjeseca

**Slika 42.** Površina uzorka tretiranog kiselom kišom nakon 4 mjeseca

**Slika 43.** Površina uzorka tretiranog kiselom kišom nakon 6 mjeseca

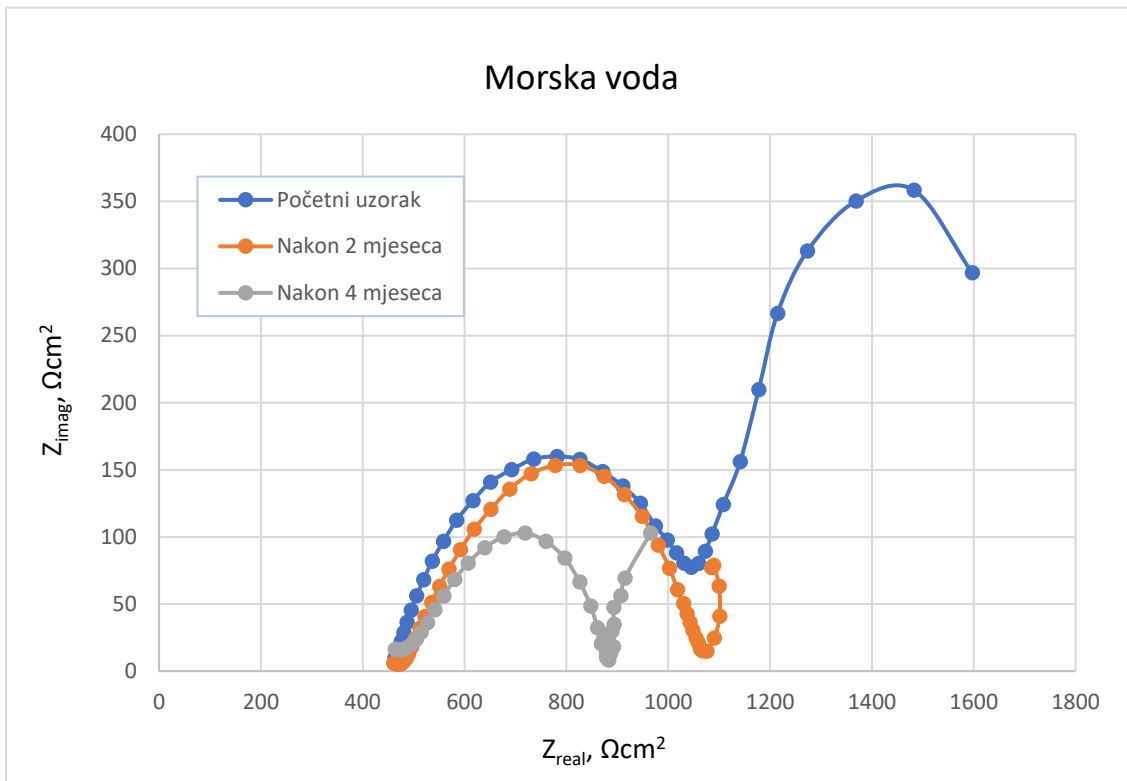
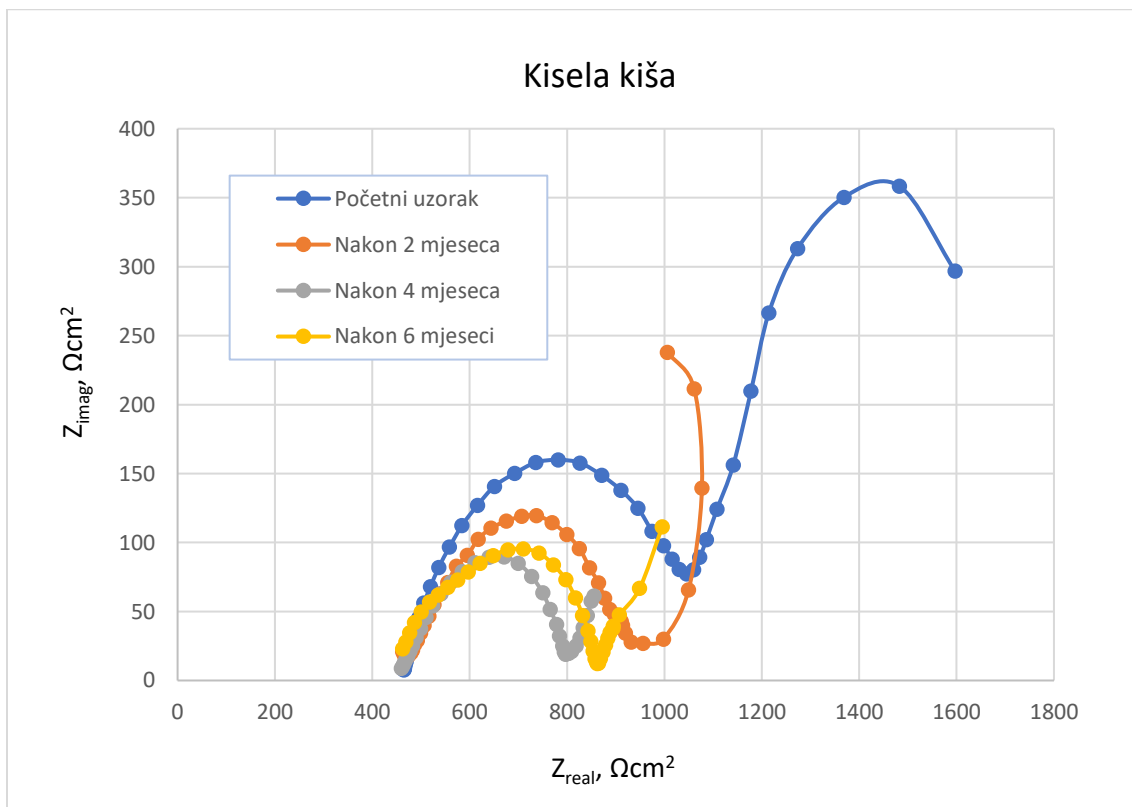
Rezultati elektrokemijske impedancijske spektroskopije prikazani su pomoću Nyquist-ovih dijagrama na slikama 44 do 46.

Slika 44. Nyquistov dijagram Corten čelika tretiranog morskom vodom

**Slika 45.** Nyquistov dijagram Corten čelika tretiranog destiliranom vodom

**Slika 46.** Nyquistov dijagram Corten čelika tretiranog kiselim kišom

Uspoređujući vrijednosti od početka ispitivanja i nakon dva, četiri i šest mjeseci ispitivanja uočeno je smanjenje otpora uzoraka odnosno impedancije u dobivenim Nyquist-ovim dijagramima. Čisti Corten čelik bez oksidnog sloja na površini, ima veći električni otpor nego uzorci čija je površina pokrivena slojem oksida koji su nastali izlaganjem površine djelovanju medija. Formiranjem oksidnog sloja smanjuje se električni otpor, a površina Corten čelika ostaje i dalje reaktivna, jer oksidi na površini nisu još postigli dovoljnu stabilnost. Takav primjer prikazuje Nyquist-ov dijagram za Corten čelik izložen utjecaju destilirane vode. Budući da je za Corten čelik očekivan porast otpora može se reći da uzorci tretirani destiliranom vodom nisu postigli dovoljno stabilne okside te je moguće kako će do porasta doći u nekom duljem vremenskom periodu. Za uzorke tretirane kiselom kišom također je uočen pad otpora nakon 2 i 4 mjeseca, no nakon 6 mjeseci otpor je počeo rasti, što znači da je došlo do promjene trenda i do početka stabilizacije sloja oksida. Analiza uzoraka tretiranih morskom vodom također je pokazala pad otpora nakon 2 i 4 mjeseca korištenja, a nakon 6 mjeseci dobiven je jako velik otpor koji nije relevantan za ovo mjerenje jer se sloj oksida u potpunosti odvojio od površine Corten čelika. Iz teorijskih izvora poznato je da je morska voda dosta agresivan medij stoga su ovakvi rezultati bili očekivani.
