# Karakterizacija zavarenog spoja austenitnog nehrđajućeg čelika

**Undergraduate thesis / Završni rad**

**Ivan Jurlina**

Naslov rada na engleskom jeziku: **Characterization of the austenitic stainless steel welded joint**

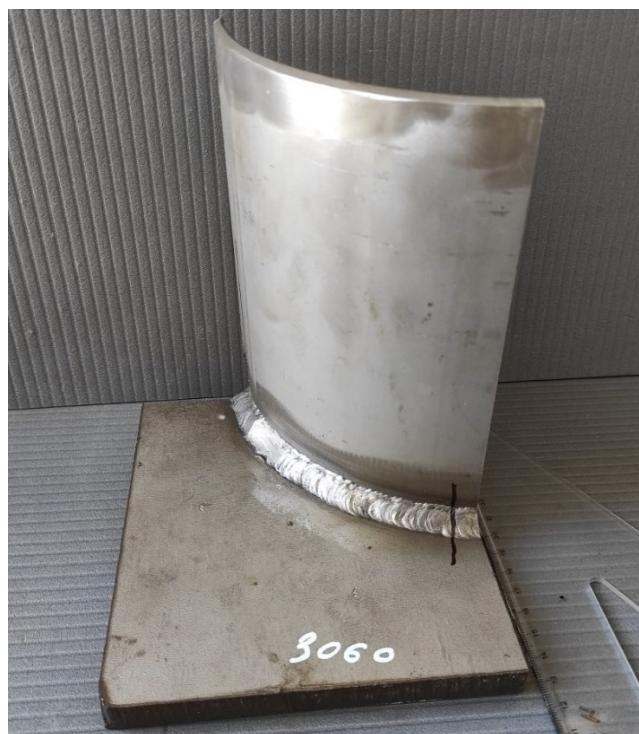
Slika 10. Zavareni spoj ploče i cijevi od austenitnog nehrđajućeg čelika

Za istraživanje je korišten zavareni spoj između cijevi i ploče od istog austenitnog nehrđajućeg čelika, prikazan na slici 10. Debljina ploče iznosila je 15 mm, vanjski promjer cijevi bio je 219,1 mm, a debljina stijenke cijevi iznosila je 3,76 mm.

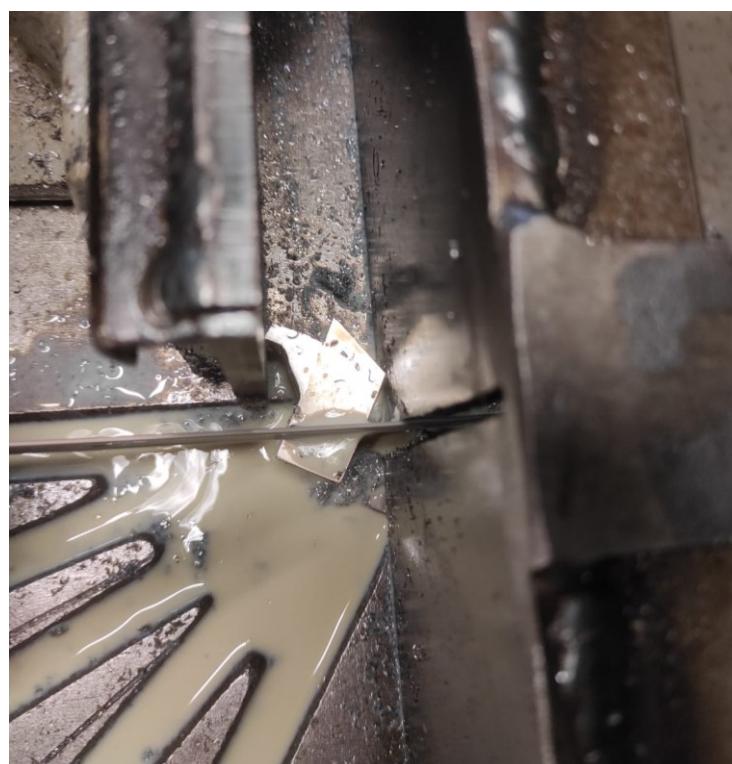
Slika 14. Izrezivanje uzorka (ploča)

Postupak izrezivanja uzorka prikazan je na slikama 13 i 14.

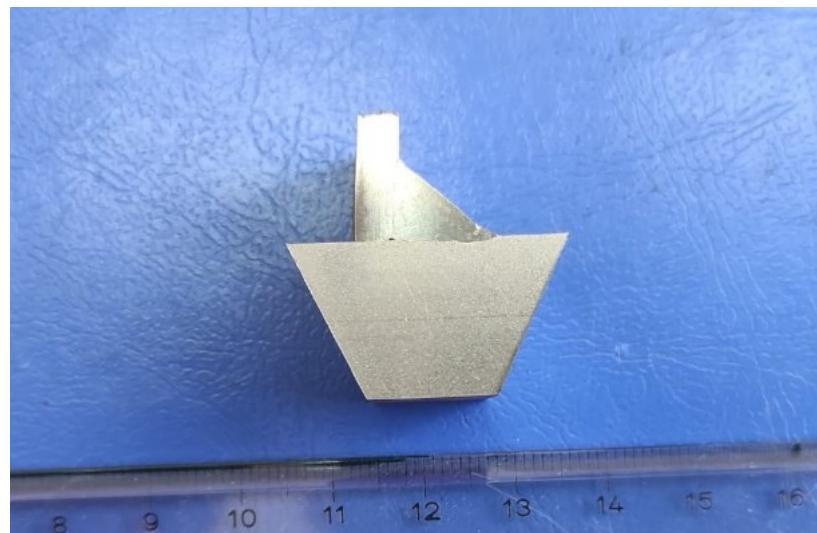
Kako su dimenzije uzorka prikazanog na slici 12 bile prevelike za metalografski kalup, uzorak za analizu mikrostrukture naknadno je izrezan na konačne dimenzije, slika 15. Pritom se pazilo da ostane dovoljno materijala za analizu karakterističnih područja:

**Slika 15. Izrezani uzorak**

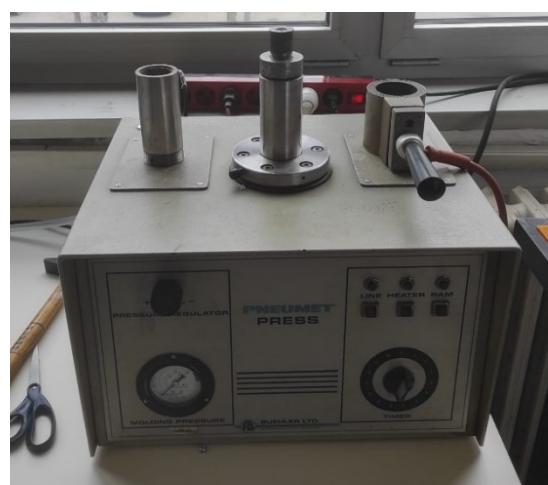
Zalijevanje uzorka polimernom masom se provodi radi zaštite uzorka, lakšeg rukovanja, stvaranja uniformnog oblika te kako bi se omogućilo pravilno brušenje i poliranje uzorka. Zalijevanje uzorka provedeno je u kalupu pneumatske preše naziva Buehler Pneumet Press, prikazanoj na slici 16. Uzorak je stavljen u kalup skupa s polimernim prahom koji se zbog visoke temperature i tlaka pretvorio u uniformnu polimernu masu pogodnog oblika za daljnju pripremu uzorka. Zalijevanje, brušenje te poliranje uzorka provedeno je u Laboratoriju za materijalografiju na Zavodu za materijale Fakulteta strojarstva i brodogradnje.

**Slika 16. Pneumatska preša Buehler Pneumet Press**

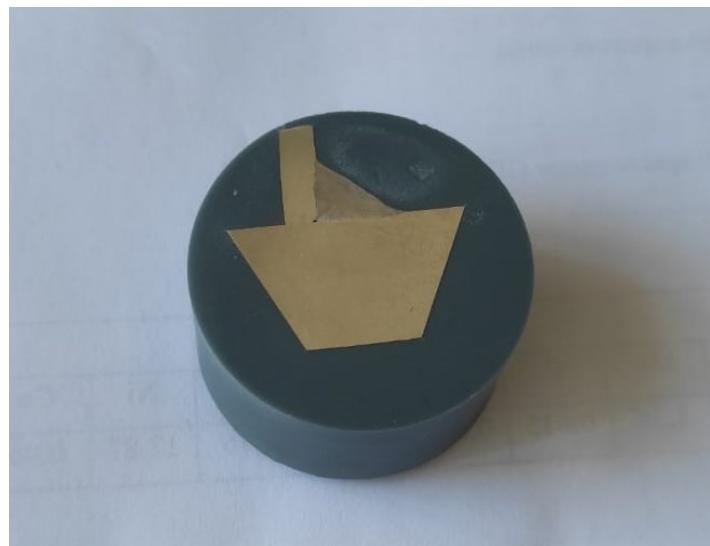
Na slici 17 prikazan je metalografski uzorak nakon vađenja iz pneumatske preše.

**Slika 17. Metalografski uzorak zavarenog spoja**

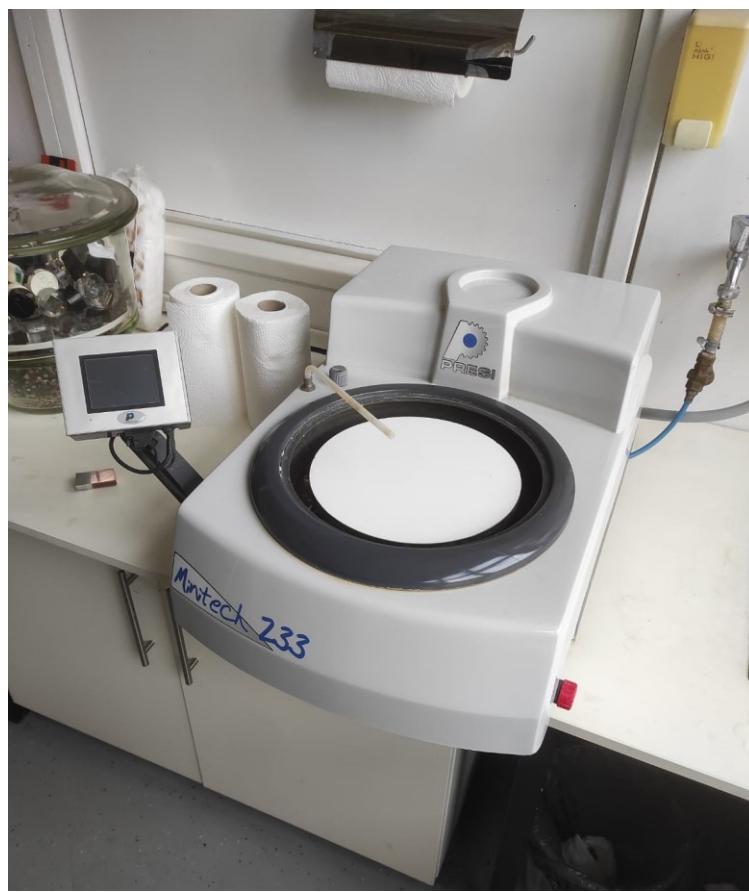
Slika 18. Uredaj za brušenje Presi Minitech 233

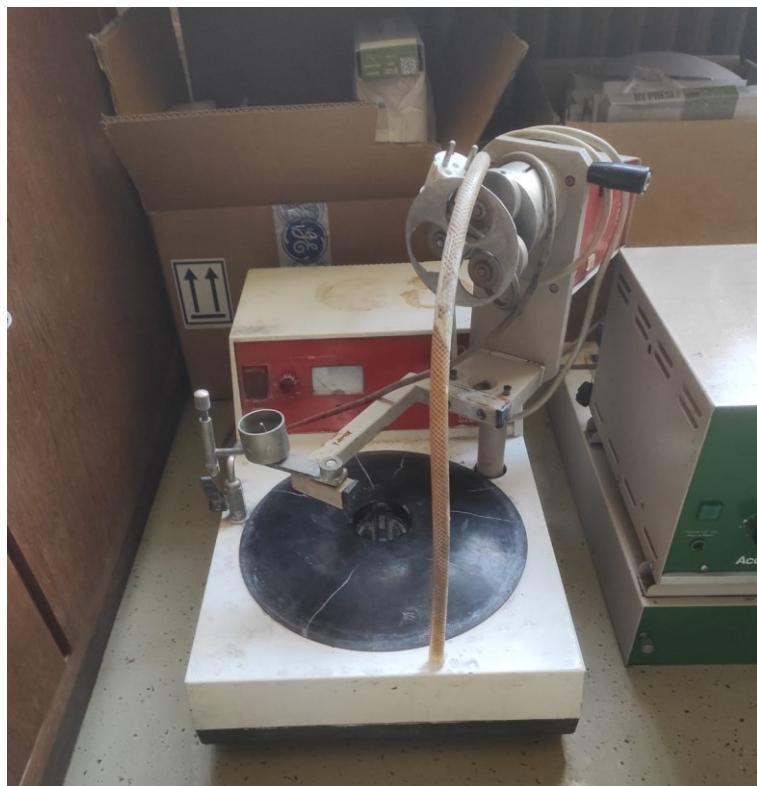
**Slika 19. Uredaj Struers DAP-V**

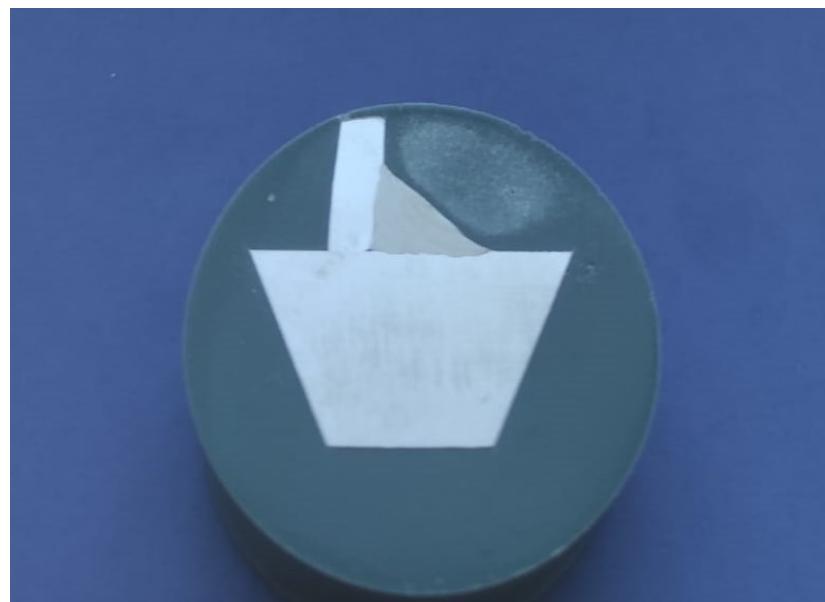
Nagriženi uzorak prikazan je na slici 20.

**Slika 20.** Nagriženi uzorak

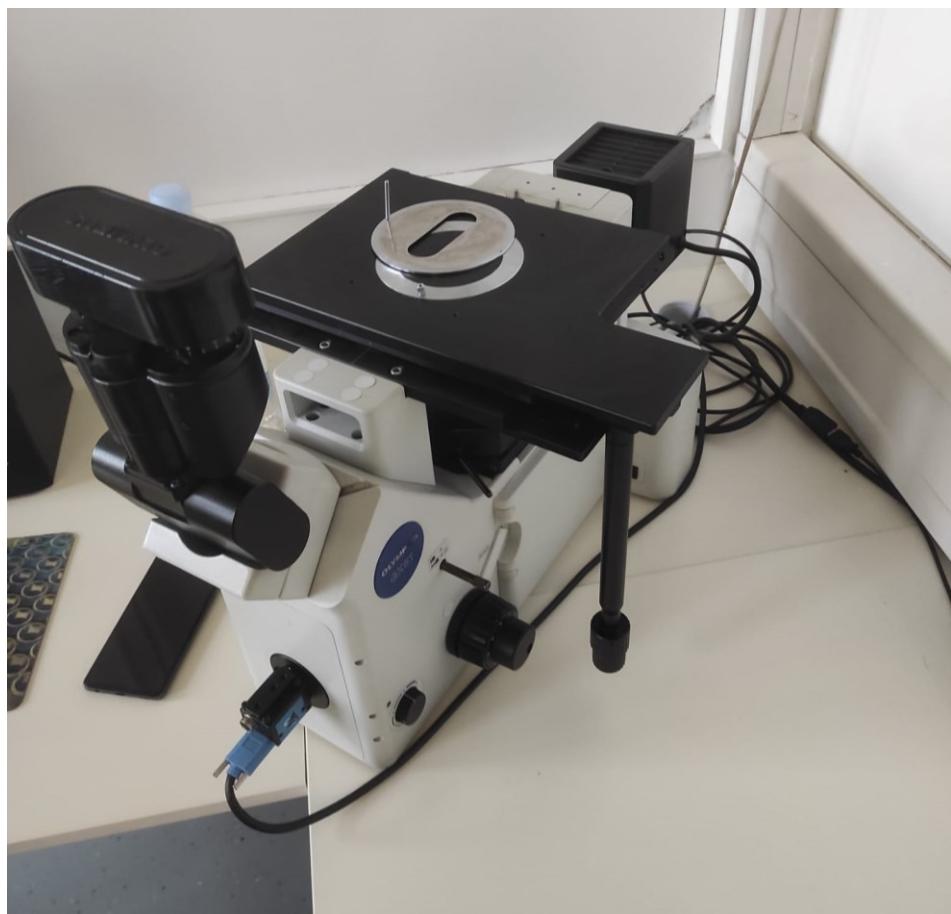
Analiza mikrostrukture provedena je na svjetlosnom mikroskopu Olympus GX51, prikazanom na slici 22.

Slika 22. Svjetlosno mikroskop Olympus GX51

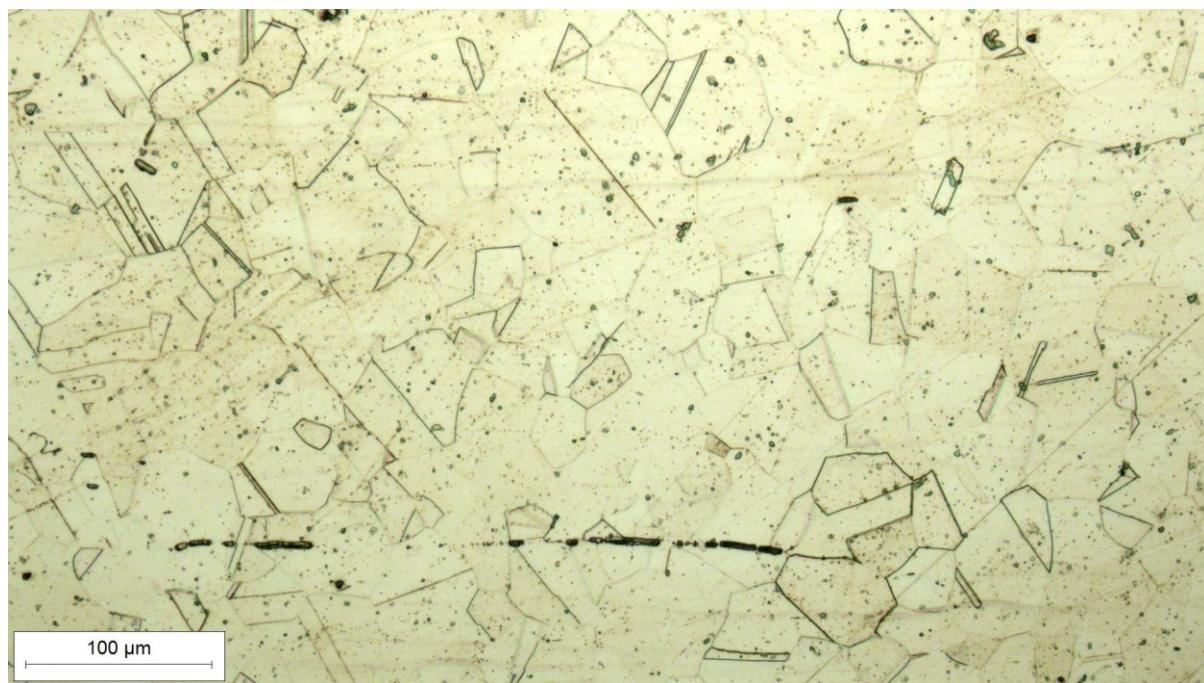
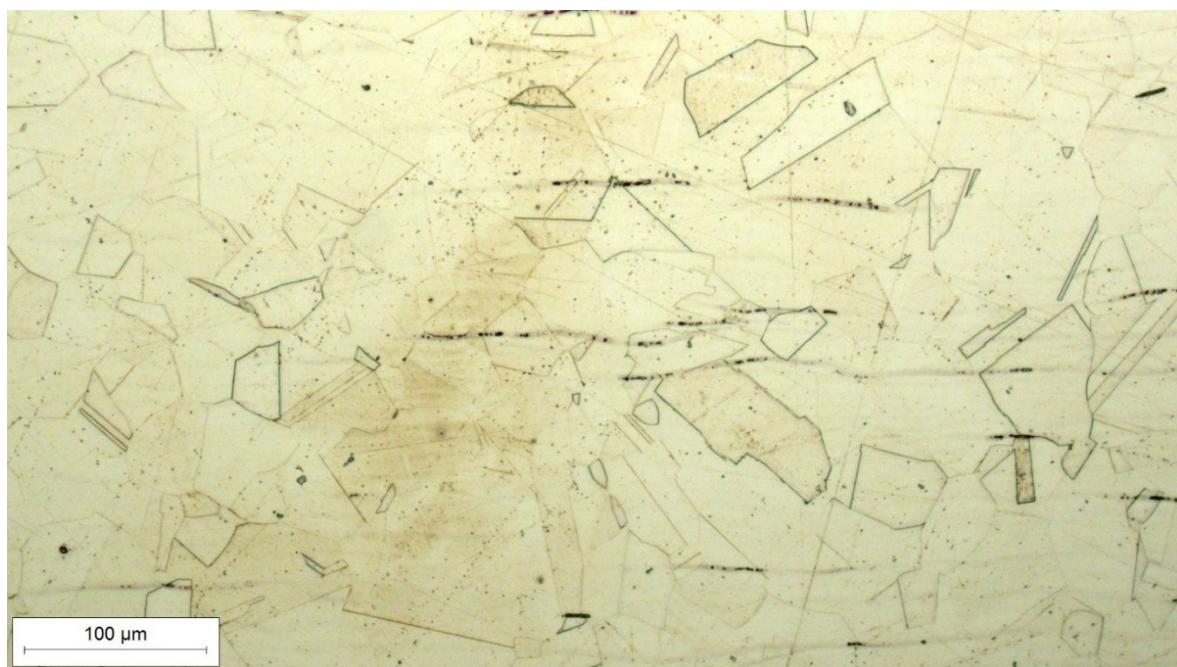
Mikrostruktura se sastoji od austenita i malog udjela delta-ferita. Na slikama se jasno vide austenitni kristali blizanci te trakaste nakupine delta-ferita koji je usmjeren zbog ugnjećenja ploče. Trakice delta-ferita nisu homogeno raspoređene po poprečnom presjeku ploče. U središnjem dijelu presjeka (oko 6 %) ima ih puno više nego na rubovima (1-2 %).

Slika 23. Mikrostruktura gornjeg dijela ploče snimljena pri povećanju 200×

Slika 24. Mikrostruktura srednjeg dijela ploče snimljena pri povećanju 200×

Slika 25. Mikrostruktura donjeg dijela ploče snimljena pri povećanju 200×

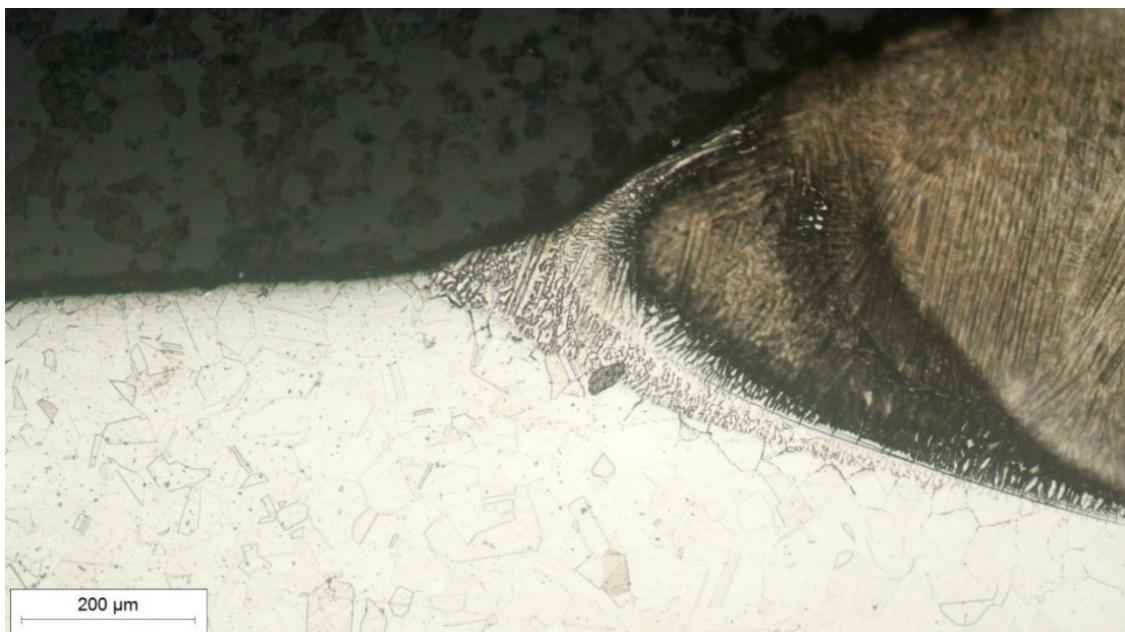
Na slici 29 prikazana je mikrostruktura zone utjecaja topline sa strane ploče od čelika oznake X1CrNiMoCuN20-18-7, u tjemenu zavara. Linija staljivanja je jasno izražena, zona utjecaja topline je uska, a austenitna zrna su malo krupnija nego u osnovnom materijalu dalje od zavarenog spoja.

Slika 29. Zona utjecaja topline sa strane ploče snimljena pri povećanju  $100\times$

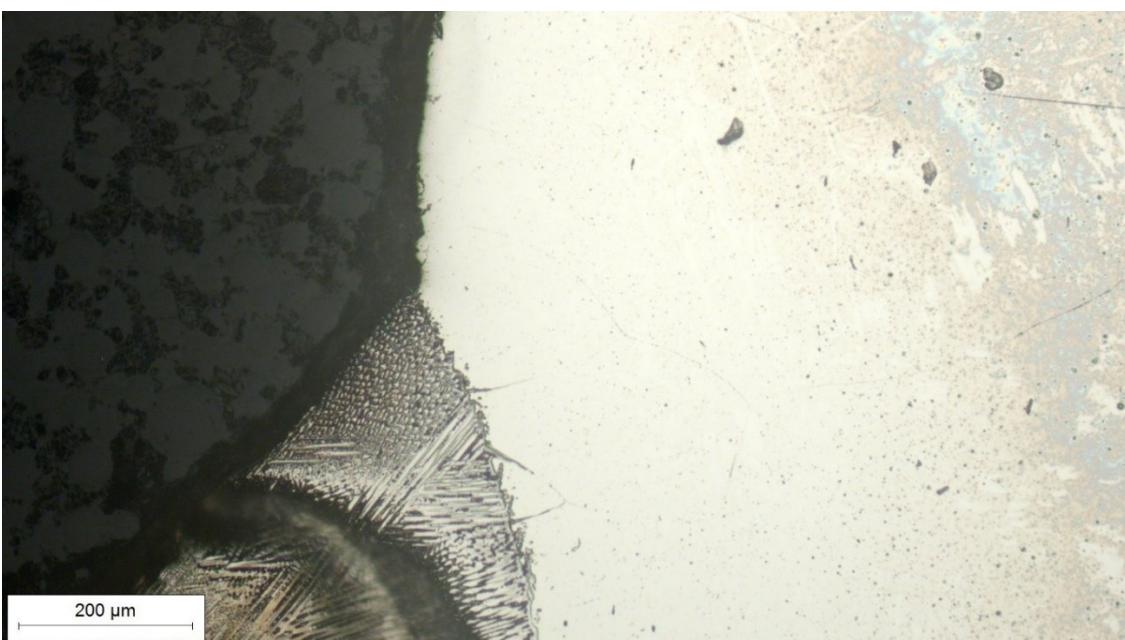
Na slici 30 prikazana je mikrostruktura zone utjecaja topline sa strane cijevi. Mikrostruktura se ne vidi jasno zbog nedovoljnog nagrizanja. Sredstvo za nagrizanje je puno intenzivnije nagrizalo metal zavara nego osnovni materijal. Da je nagrizanje trajalo dulje zona utjecaja topline bi se bolje vidjela, ali se ni bi vidjela mikrostruktura metala zavara.

Slika 30. Zona utjecaja topline sa strane cijevi snimljena pri povećanju  $100\times$

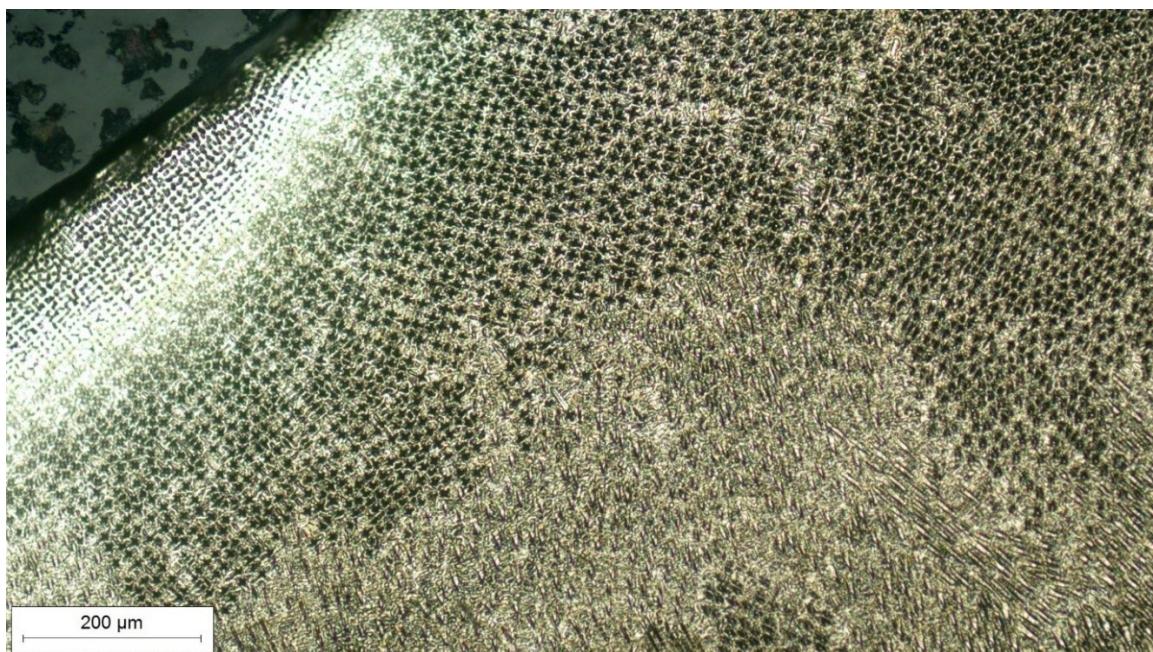
Na slikama 31,32 i 33 prikazana je mikrostruktura metala zavara u tjemenu, sredini i korijenu zavarenog spoja.

Slika 31. Tjeme metala zavara snimljeno pri povećanju  $100\times$

Slika 32. Sredina metala zavara snimljena pri povećanju  $100\times$

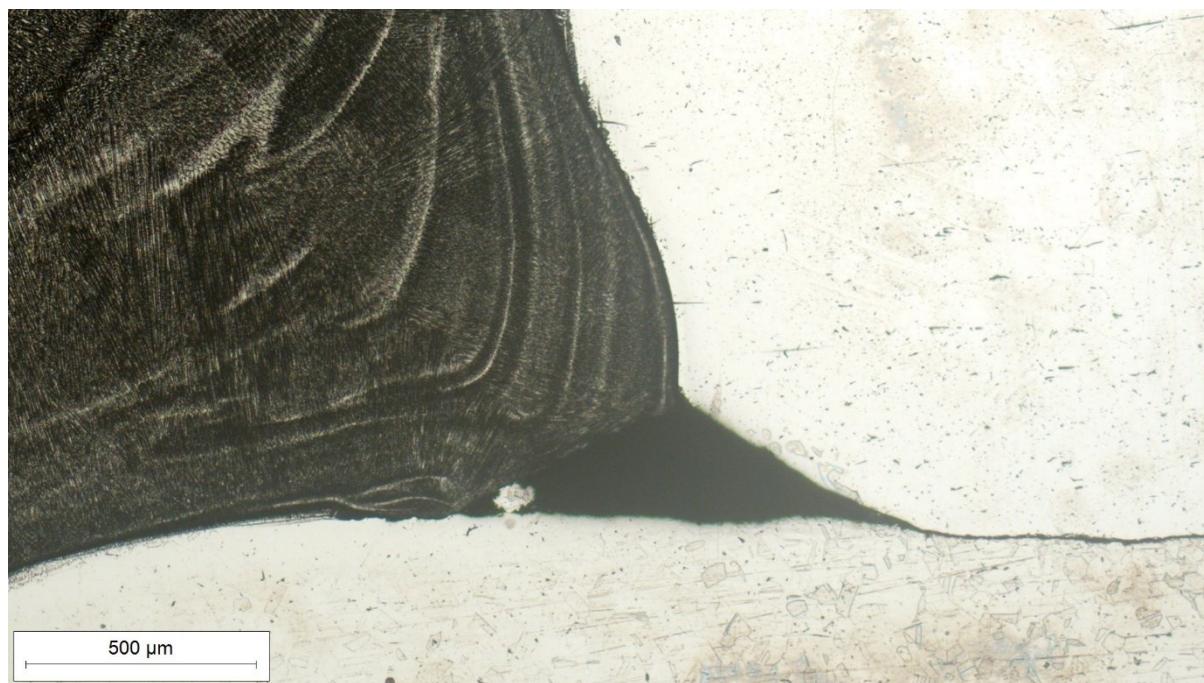
U korijenu zavara na slici 33 detaljnije se vidi nepotpuni provar.

Slika 33. Korijen metala zavara snimljen pri povećanju  $50\times$

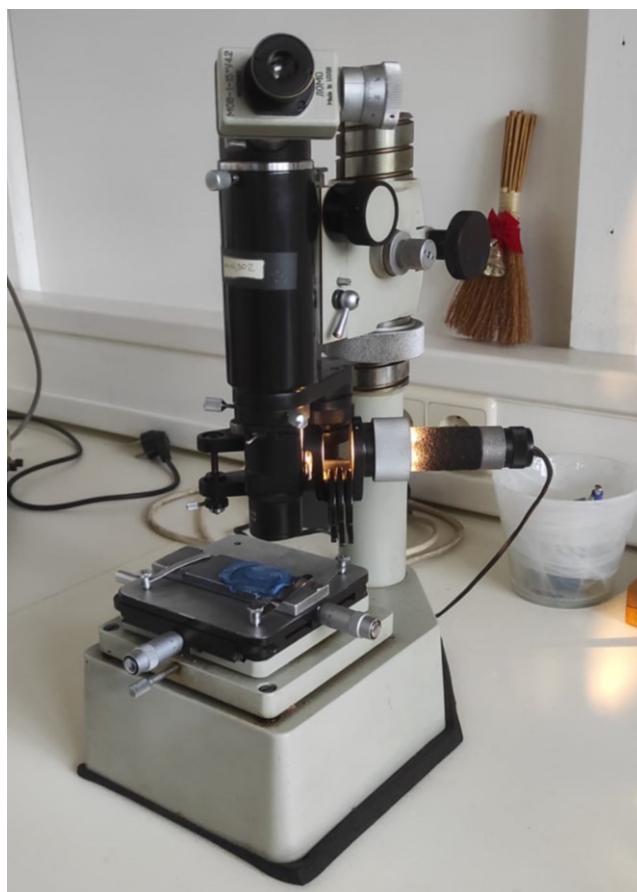
Za mjerenje mikrotvrdoće korišten je uteg mase 200 grama odnosno izmjerene su vrijednosti mikrotvrdoće HV0,2. Uzorak se učvrsti na podlogu uređaja, zatim se pomoću mikroskopa odredi mjesto na kojem se utiskuje piramida nakon čega se podloga zarotira tako da određeno mjesto bude točno ispod utiskivača. Pomicanjem polugice piramide se spušta na uzorak i opterećuje ga zbog mase utega silom od 1,96 N te se u tom položaju drži 15 sekundi nakon čega slijedi rasterećenje i ponovna rotacija podloge u početni položaj, kako bi se očitale vrijednosti u lijevom i desnom vrhu otiska baze odnosno dobila duljina dijagonale otiska. Iz poznate duljine dijagonale moguće je izračunati vrijednost tvrdoće.

Slika 34. Uredaj za mjerenje mikrotvrdoće PMT-3
