Karakterizacija zavarenog spoja austenitnog nehrđajućeg čelika

Undergraduate thesis / Završni rad

Naslov rada na engleskom jeziku: **Characterization of the austenitic stainless steel welded joint**

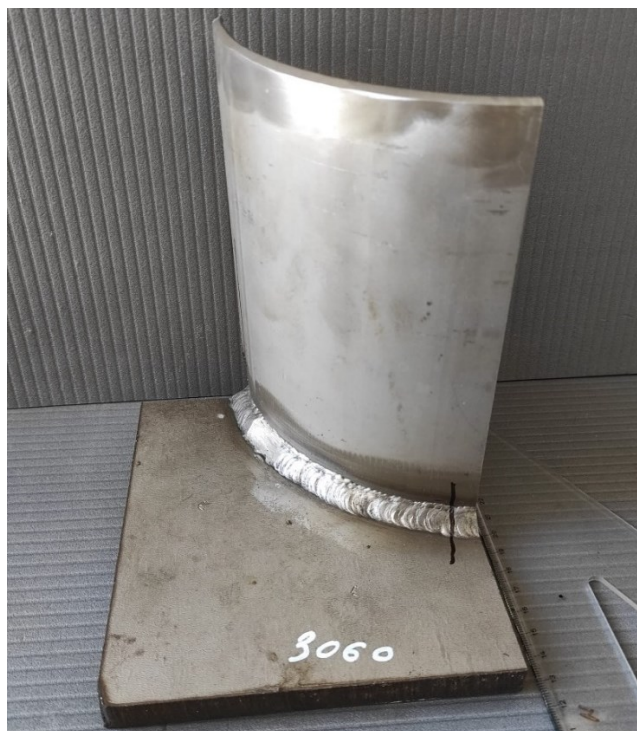
Slika 10. Zavareni spoj ploče i cijevi od austenitnog nehrđajućeg čelika

Za istraživanje je korišten zavareni spoj između cijevi i ploče od istog austenitnog nehrđajućeg čelika, prikazan na slici 10. Debljina ploče iznosila je 15 mm, vanjski promjer cijevi bio je 219,1 mm, a debljina stijenke cijevi iznosila je 3,76 mm.
