Karakterizacija zavarenog spoja austenitnog nehrđajućeg čelika

Undergraduate thesis / Završni rad

2022

Naslov rada na engleskom jeziku: **Characterization of the austenitic stainless steel welded joint**

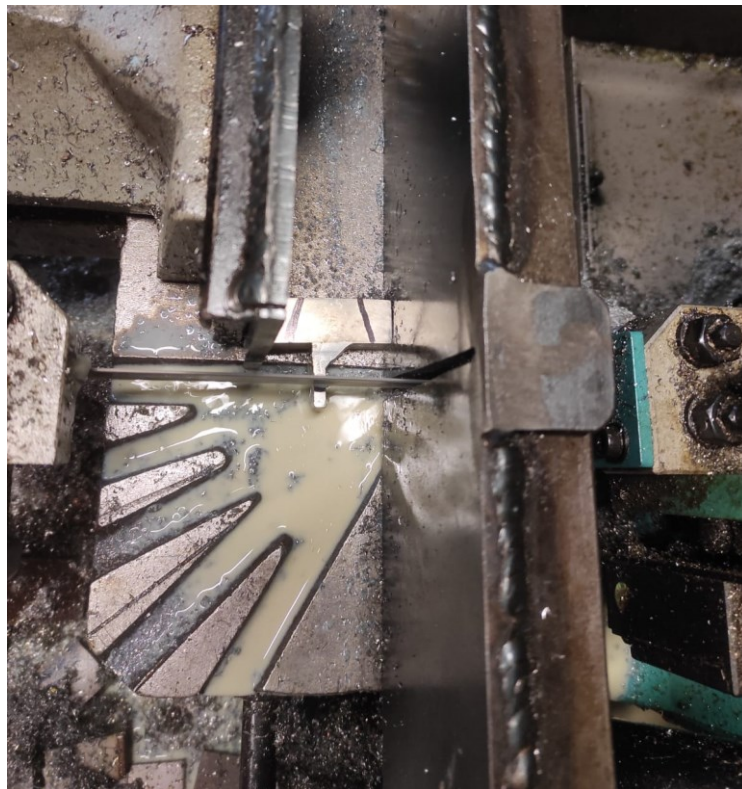
Slika 13. Izrezivanje uzorka (stijenka cijevi)

Postupak izrezivanja uzorka prikazan je na slikama 13 i 14.

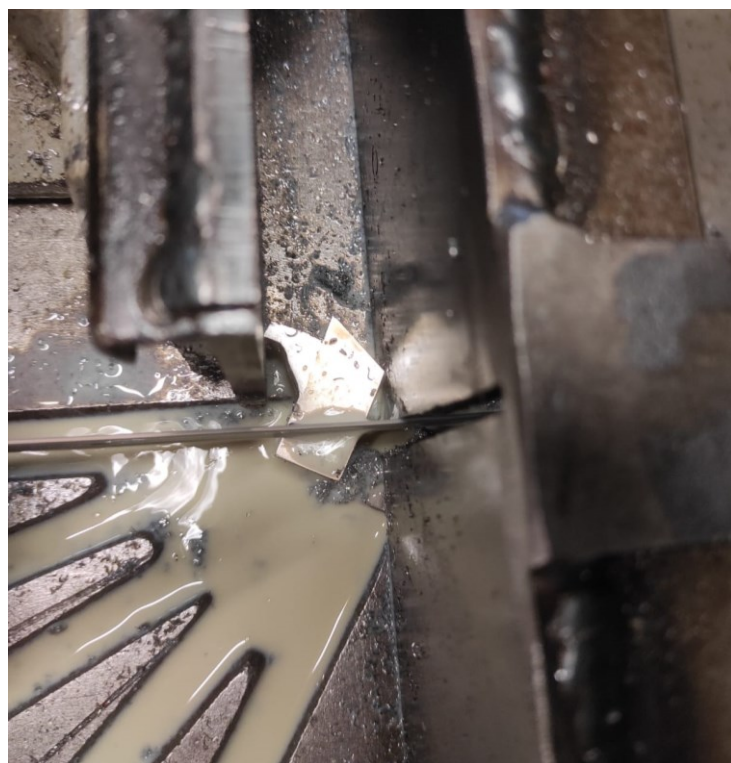
Slika 14. Izrezivanje uzorka (ploča)

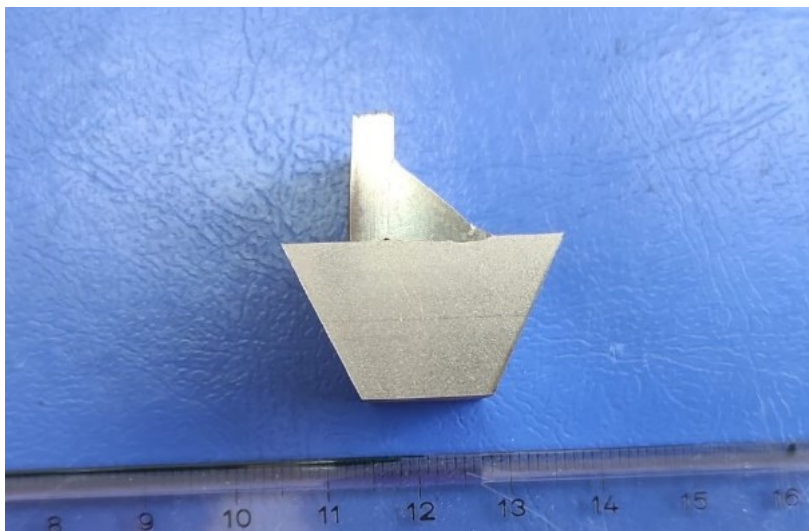
Slika 15. Izrezani uzorak

Kako su dimenzije uzorka prikazanog na slici 12 bile prevelike za metalografski kalup, uzorak za analizu mikrostrukture naknadno je izrezan na konačne dimenzije, slika 15. Pritom se pazilo da ostane dovoljno materijala za analizu karakterističnih područja:

- osnovnog materijala ploče i cijevi
- zone utjecaja topline sa strane cijevi i ploče
- metala zavara.

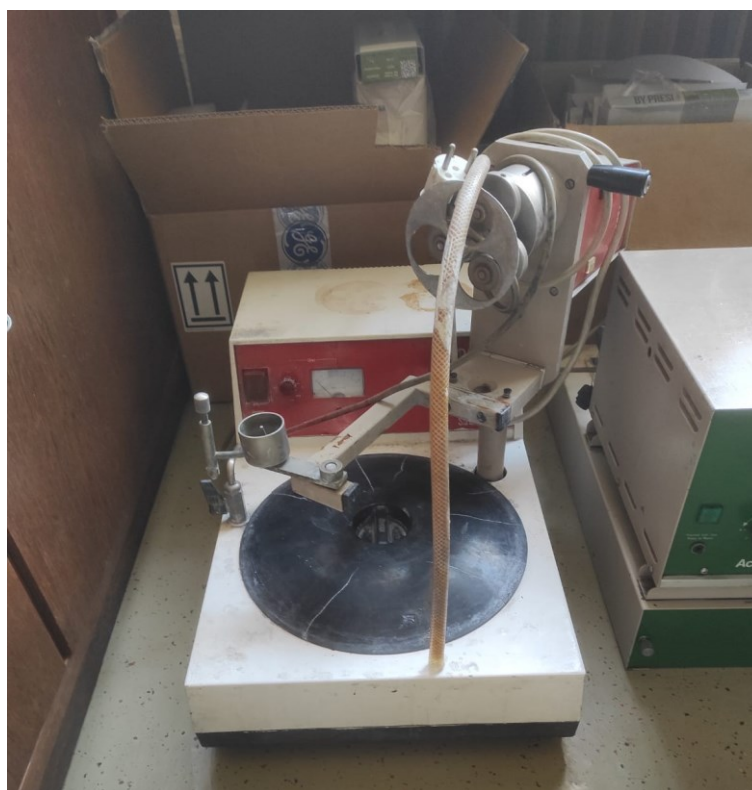
Slika 19. Uređaj Struers DAP-V
