# Karakterizacija zavarenog spoja austenitnog nehrđajućeg čelika

Undergraduate thesis / Završni rad

Naslov rada na engleskom jeziku: **Characterization of the austenitic stainless steel welded joint**

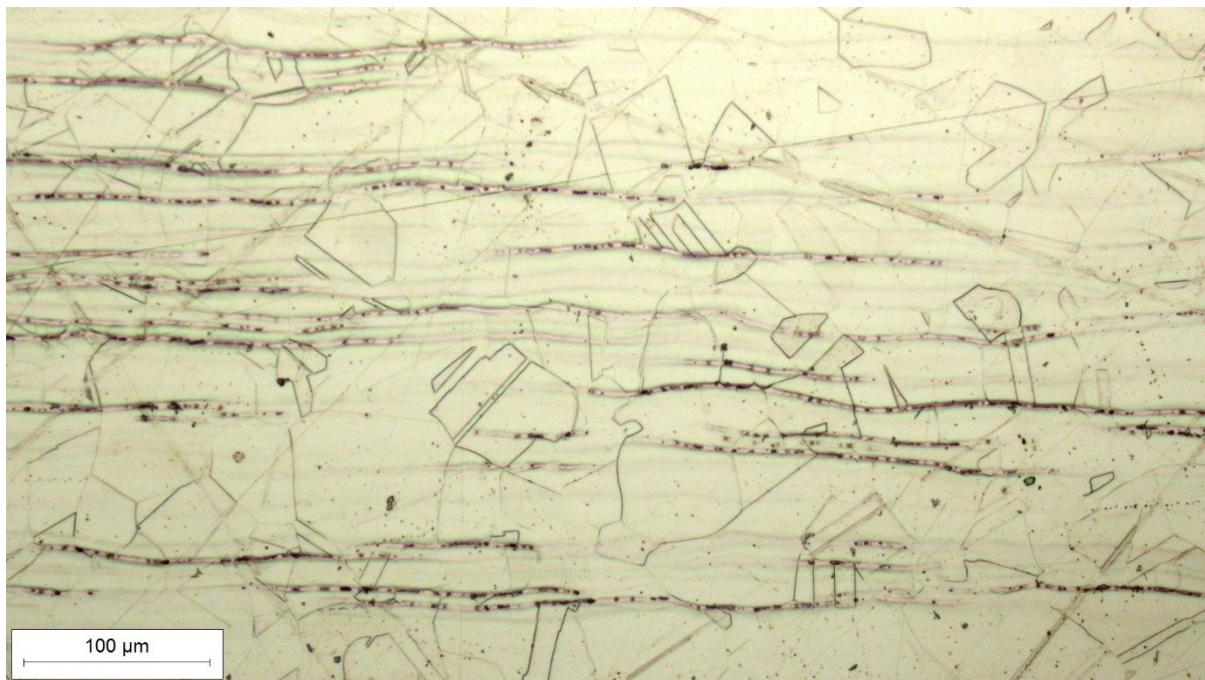
Mikrostruktura se sastoji od austenita i malog udjela delta-ferita. Na slikama se jasno vide austenitni kristali blizanci te trakaste nakupine delta-ferita koji je usmjeren zbog ugnječenja ploče. Trakice delta-ferita nisu homogeno raspoređene po poprečnom presjeku ploče. U središnjem dijelu presjeka (oko 6 %) ima ih puno više nego na rubovima (1-2 %).

**Slika 23. Mikrostruktura gornjeg dijela ploče snimljena pri povećanju 200×**

**Slika 24. Mikrostruktura srednjeg dijela ploče snimljena pri povećanju 200×**

**Slika 25. Mikrostruktura donjeg dijela ploče snimljena pri povećanju 200×**

Analizom mikrostrukture utvrđeno je da osnovni materijal ploče i cijevi imaju tipičnu austenitnu mikrostrukturu s udjelom delta-ferita manjim od 6 %. Linija staljivanja sa strane ploče jasno je izražena, zona utjecaja topline je uska, a mikrostruktura je austenitna s nešto krupnijim zrnima. Linija staljivanja sa strane cijevi je isto izražena, ali mikrostruktura zone utjecaja topline nije jasno vidljiva. Mikrostruktura metala zavara je tipična ljevačka dendritna s jasno izraženim prolazima.

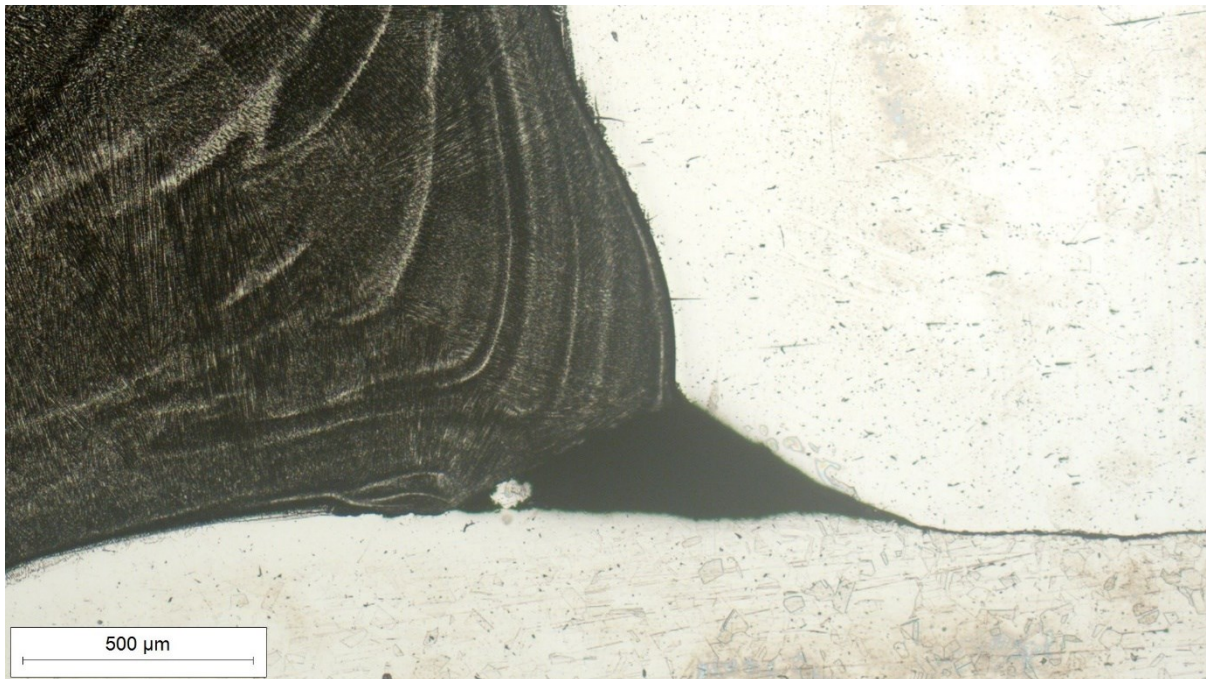
**Slika 33. Korijen metala zavara snimljen pri povećanju 50×**

U korijenu zavara na slici 33 detaljnije se vidi nepotpuni provar.

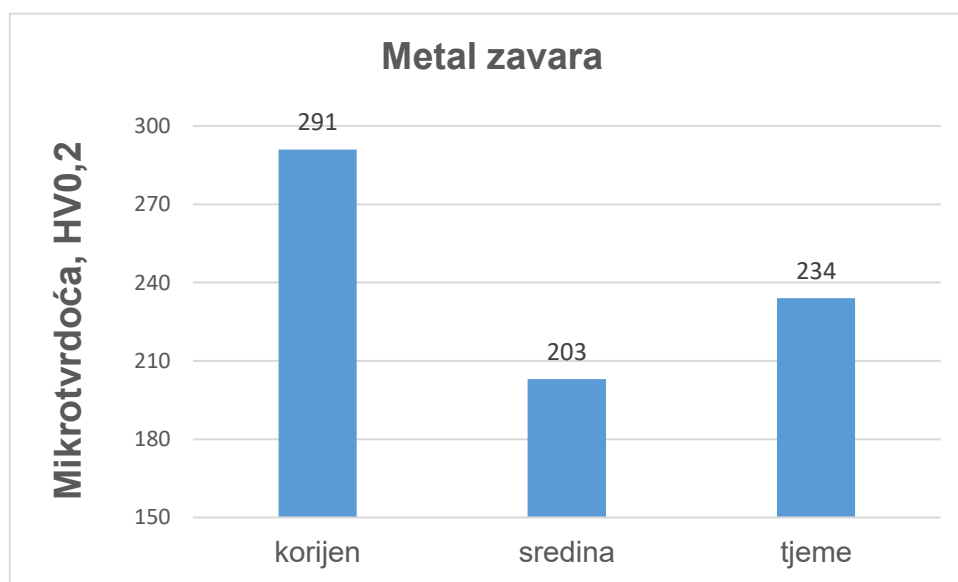
**Slika 40. Mikrotvrdoće metala zavara**

Najveće vrijednosti mikrotvrdoće HV0,2 izmjerene su u metalu zavara i nalaze se u rasponu od 203 HV0,2 do 291 HV0,2. Najviša vrijednost izmjerena je u korijenu, a najmanja u sredini metala zavara.

Na slici 40 prikazan je dijagram u kojem se vide vrijednosti mikrotvrdoće HV0,2 metala zavara.

Ako se promatra cijeli zavareni spoj vrijednosti mikrotvrdoće kreću se u rasponu od 166 HV<sub>0,2</sub> do 291 HV<sub>0,2</sub>.
