Pojavni oblici korozijskog oštećivanja nehrđajućih čelika

Master's thesis / Diplomski rad

Naslov rada na engleskom jeziku: **Forms of stainless steel corrosion damages**

Ekperimentalni dio rada sastoji se od dva dijela. U prvom dijelu opisana su ispitivanja provedena na uzorcima uzetih s dijela korozijski oštećene konstrukcije pogona za preradu mlijeka. Ispitivanja su provedena s ciljem utvrđivanja uzroka pojave korozijskog oštećenja cijevi od nehrđajućeg austenitnog čelika te se zaključuje o mehanizmu korozije. U drugom dijelu opisano je ispitivanje na napetosnu koroziju dodatna tri uzorka od različitih vrsta nehrđajućeg čelika (austenitnog, feritnog i dupleks). Korozijsko ispitivanje u kipućoj otopini magnezijevog klorida provedeno je sa svrhom prikazivanja otpornosti različitih vrsta nehrđajućih čelika na napetosnu koroziju.

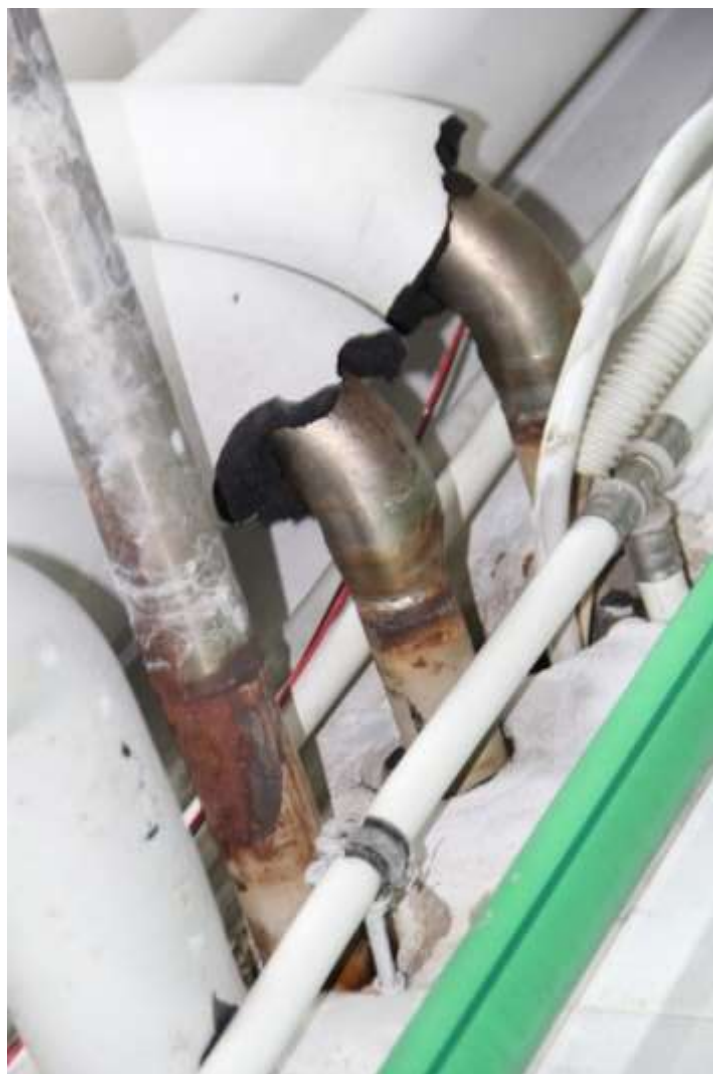
Korozijska oštećenja vidljiva su na brojnim segmentima cjevovoda kao što je prikazano na slikama 46, 47 i 48.

Slika 47. Korozijsko oštećenje ispod obloga cjevovoda pogona za preradu mlijeka.

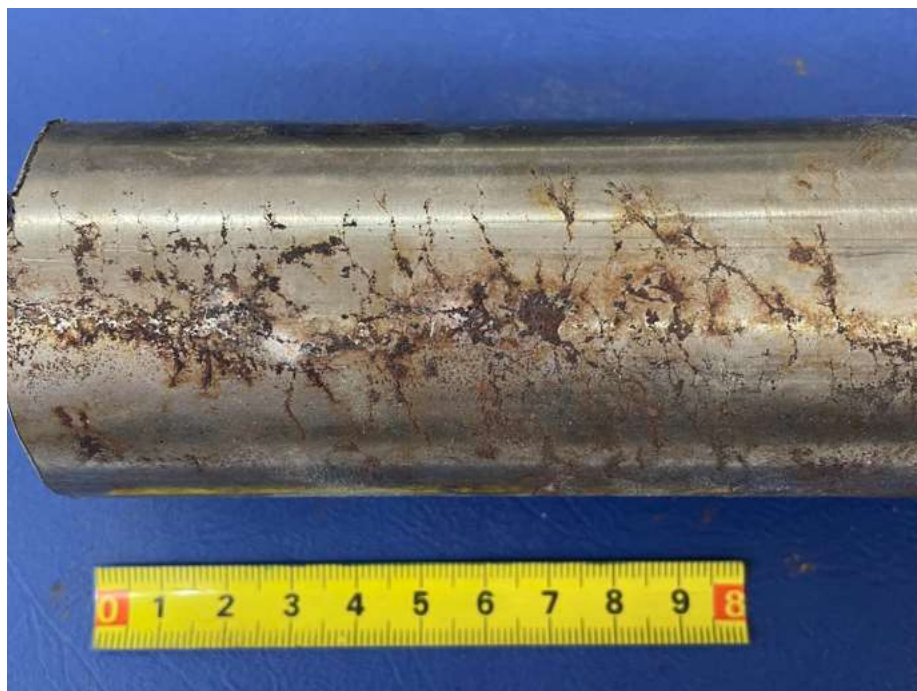
Slika 52. Brojne pukotine i korozijski produkt na vanjskoj površini cijevi.

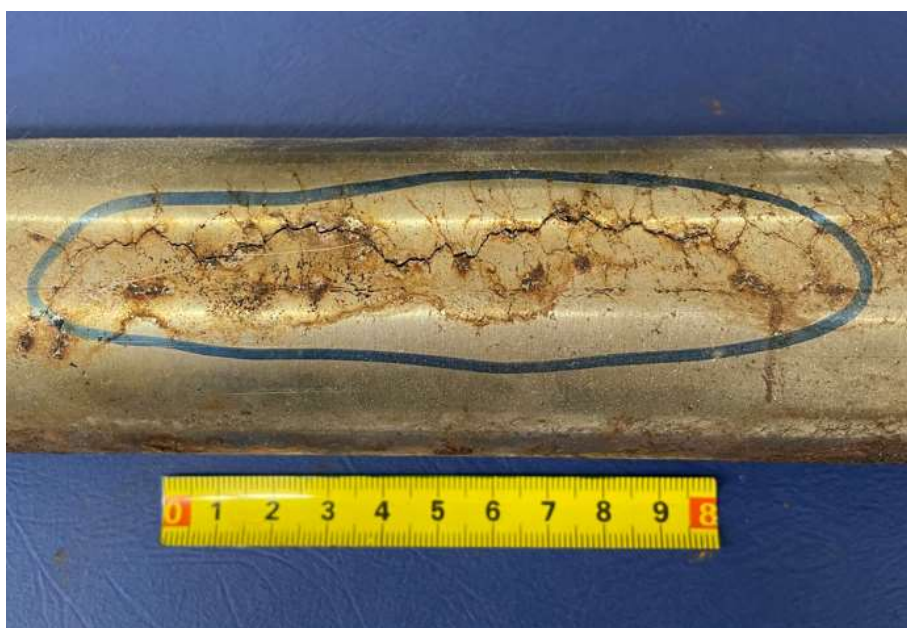
Slika 53. Otvorena pukotina na vanjskoj površini cijevi.

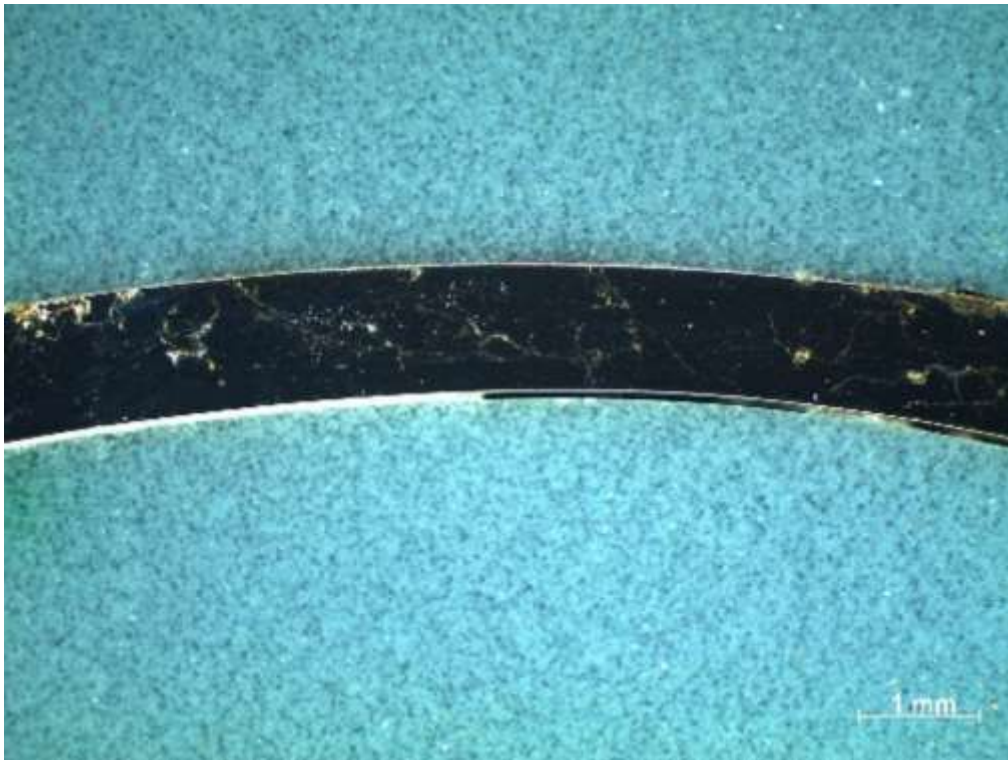
Pukotine su uočene na cijelom poprečnom presjeku i propagiraju od vanjske površine cijevi prema unutarnjoj (slika 63). Na poprečnom presjeku uzorka vidljive su propagacije pukotina iz površinskih jamica (slike 64, 65 i 66). Pukotine se na većem dijelu poprečnog presjeka javljaju kao paralelne razgranate familije (slika 67). Na nekim dijelovima vidljivo je i znatno veće oštećenje površine (slika 68).

Slika 63. Pukotine na poprečnom presjeku cijevi.

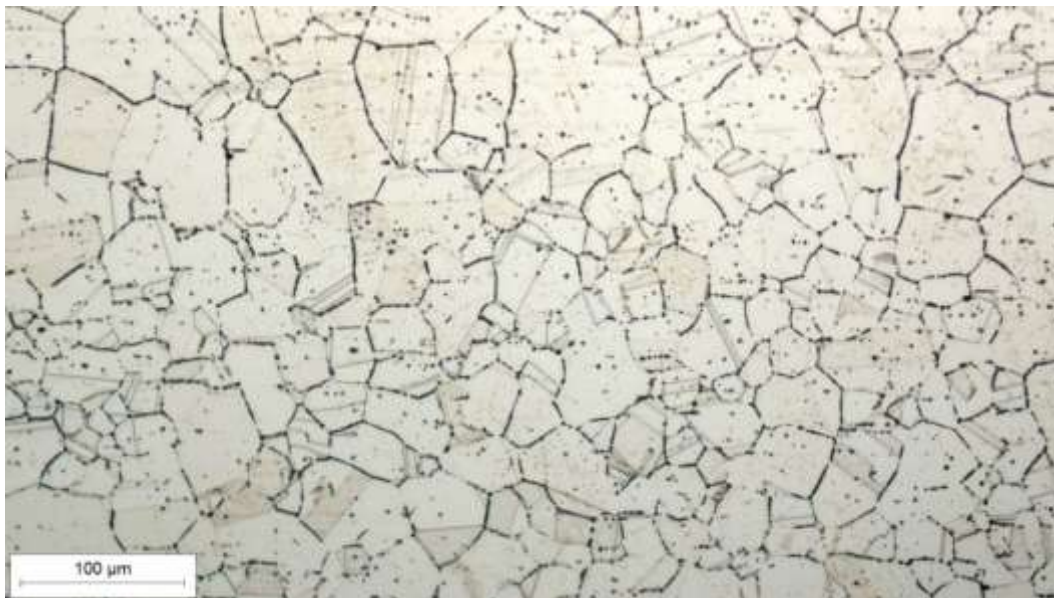
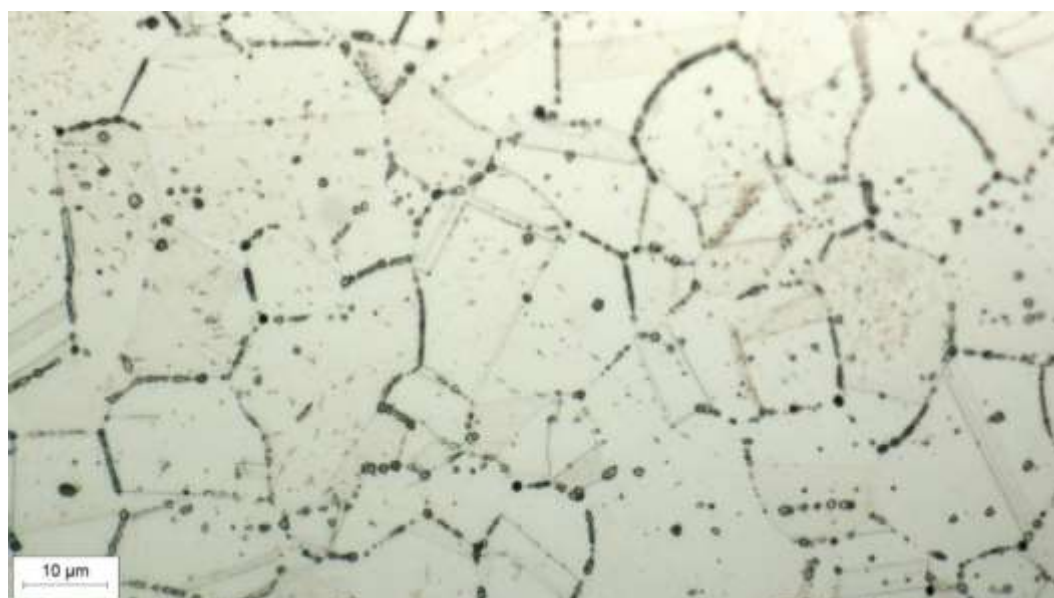
Mikrostrukturnim ispitivanjem vidljiva je austenitna mikrostruktura prikazana na slikama 69 i 70.

Slika 69. Austenitna mikrostruktura čelika EN 1.4301 (AISI 304).

Slika 70. Austenitna mikrostruktura čelika EN 1.4301 (AISI 304).

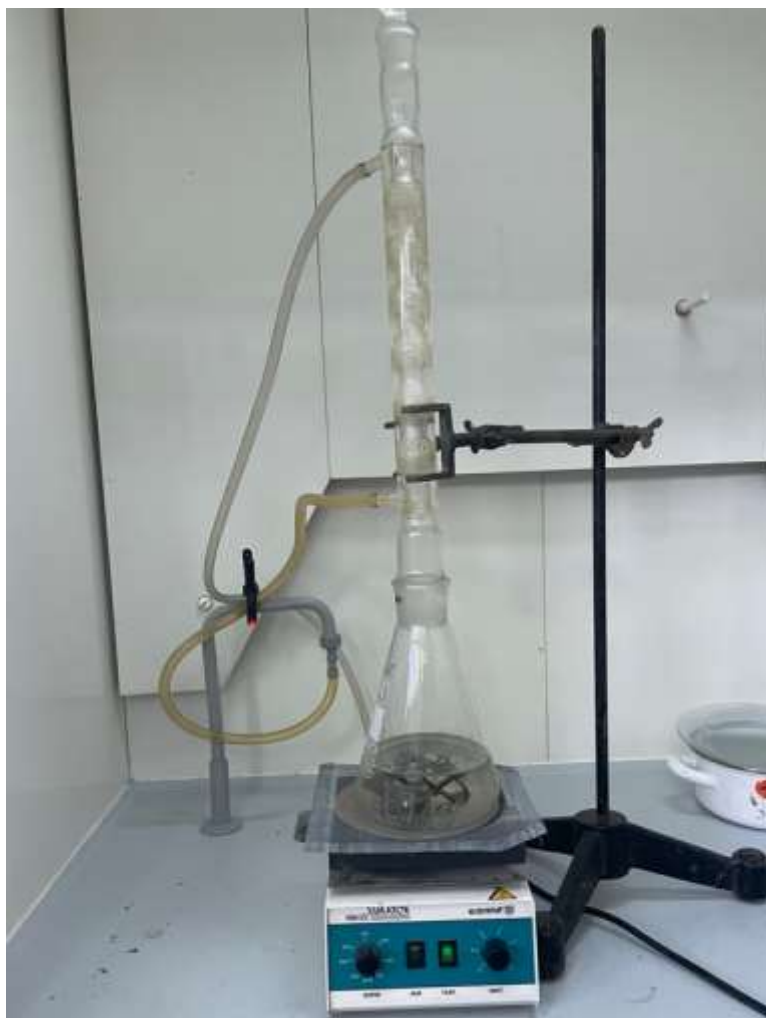
Kada otopina snažno zavrije i više nema kapanja kondenzata, polako se dodaje mala količina (4 do 5 ml) destilirane vode na vrh kondenzatora kako bi se temperatura smanjila na 155,0 °C. Ispitni uzorni izlagali su se u otopini magnezijevog klorida 24 sata. Prikaz tokom ispitivanja vidljiv je na slici 92.

Slika 92. Prikaz kuhanja U-uzoraka u otopini magnezijevog klorida
