Pojavni oblici korozijskog oštećivanja nehrđajućih čelika

Master's thesis / Diplomski rad

Naslov rada na engleskom jeziku: **Forms of stainless steel corrosion damages**

Ekperimentalni dio rada sastoji se od dva dijela. U prvom dijelu opisana su ispitivanja provedena na uzorcima uzetih s dijela korozijski oštećene konstrukcije pogona za preradu mlijeka. Ispitivanja su provedena s ciljem utvrđivanja uzroka pojave korozijskog oštećenja cijevi od nehrđajućeg austenitnog čelika te se zaključuje o mehanizmu korozije. U drugom dijelu opisano je ispitivanje na napetosnu koroziju dodatna tri uzorka od različitih vrsta nehrđajućeg čelika (austenitnog, feritnog i dupleks). Korozijsko ispitivanje u kipućoj otopini magnezijevog klorida provedeno je sa svrhom prikazivanja otpornosti različitih vrsta nehrđajućih čelika na napetosnu koroziju.

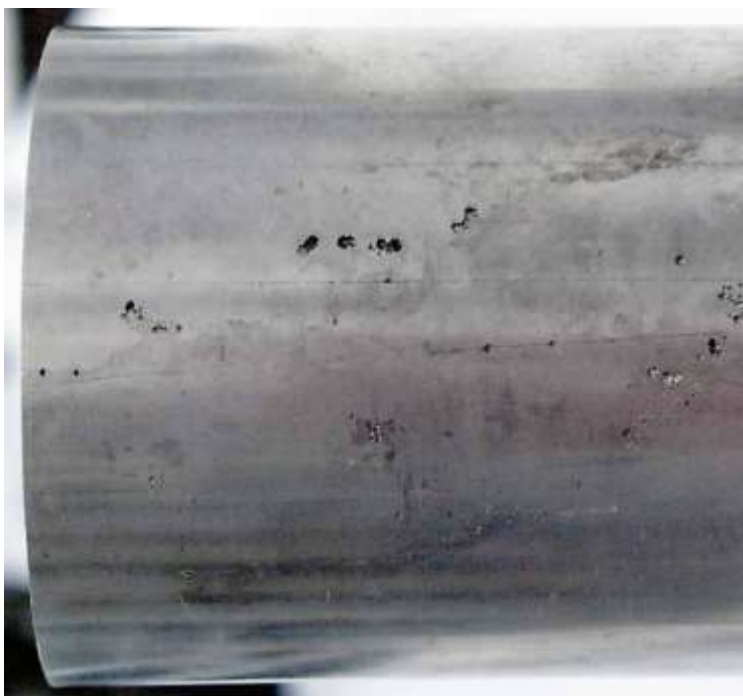
Jamičasta korozija je vrsta lokalne korozije koju karakterizira pojava malih jamica, tj. rupica. Ta oštećenja površine nehrđajućeg čelika, tj. ovalne jamice (engl. pit) imaju dubinu istog reda veličine ili veću od širine samog otvora jamice. Nekoliko primjera oštećenja prouzrokovanih jamičastom korozijom, kao i s napetosnom korozijom s kojom se često javlja, prikazano je na slikama 21, 22 i 23 [14, 17].

Slika 21. Jamičasta korozija na vanjskoj površini cijevi [1].

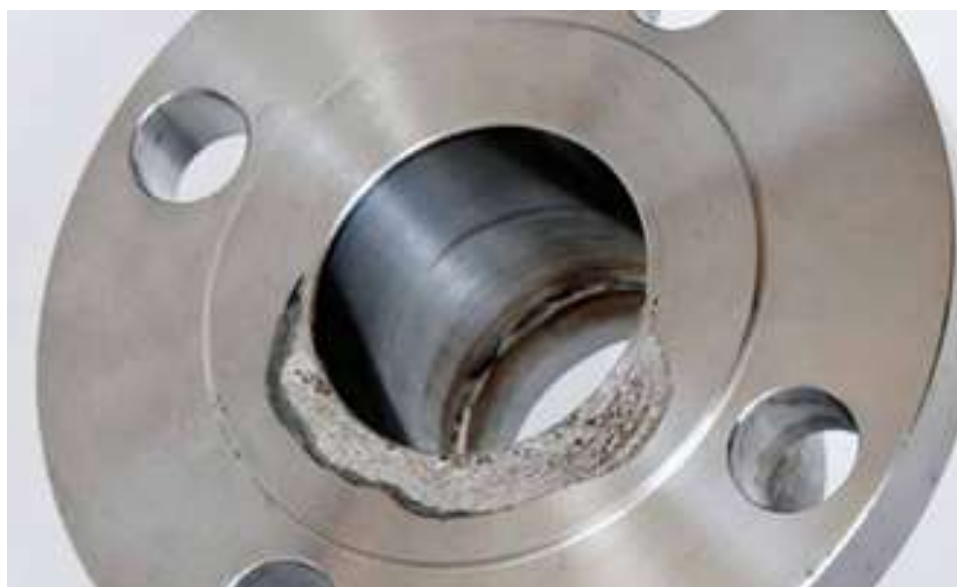
Slika 26. Korozija u procijepu ispod brtve na prirubnici izloženoj kloriranoj morskoj vodi [1].

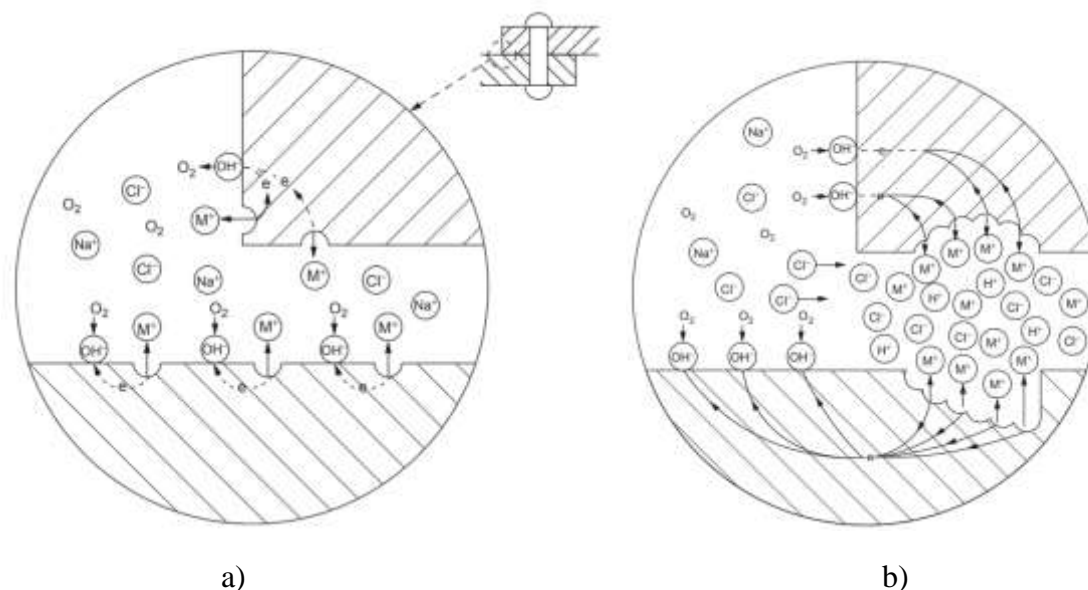
Mehanizam korozije u procijepu, s obzirom na autokatalitički proces, vrlo je sličan mehanizmu jamičaste korozije i prikazan je na slici 29. Međutim, za razliku od jamičaste korozije, ulogu klice preuzima dno uskog procijepa (obično širine 1 μm do 1 mm). Baš kao i kod jamičaste korozije, površina unutar procijepa djeluje kao anoda, a vanjska pasivna površina postaje katoda [6, 17].

Slika 29. Autokatalitički proces korozije u procijepu gdje je pod a) faza inicijacije; b) faza propagacije [18].

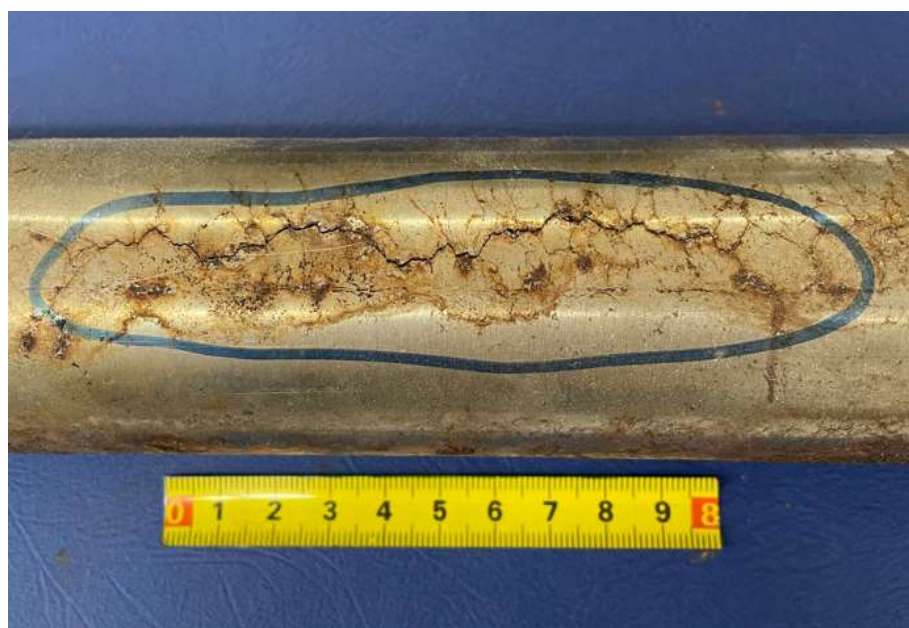
Slika 53. Otvorena pukotina na vanjskoj površini cijevi.

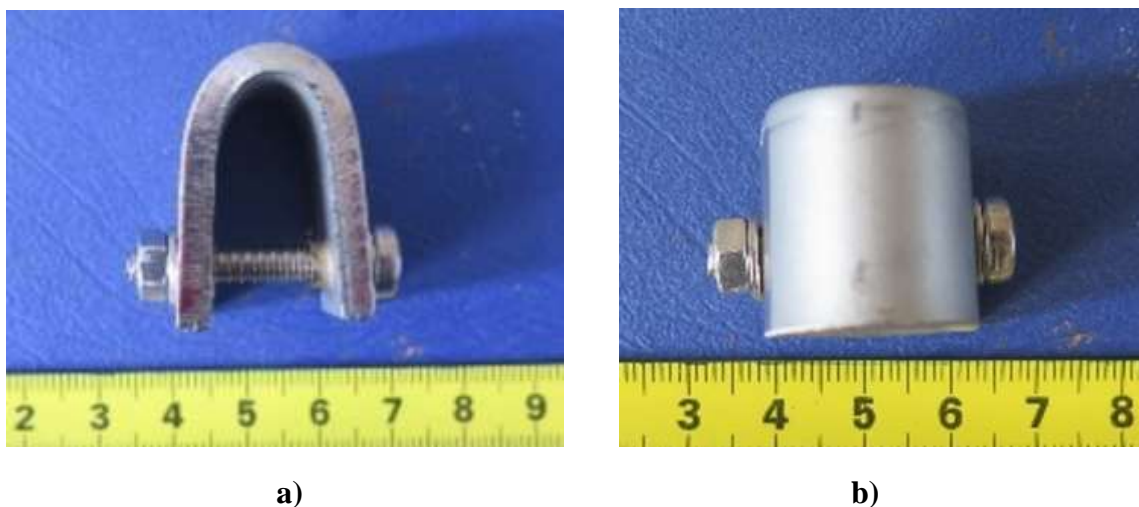
Slika 90. Savinuti U-uzorak a) bočni prikaz, b) gornji prikaz.
