# Ispitivanje ultrazvukom aluminotermijskih zavara tračnica

Master's thesis / Diplomski rad

Naslov rada na engleskom jeziku: **Ultrasonic testing of aluminothermic rail welds**

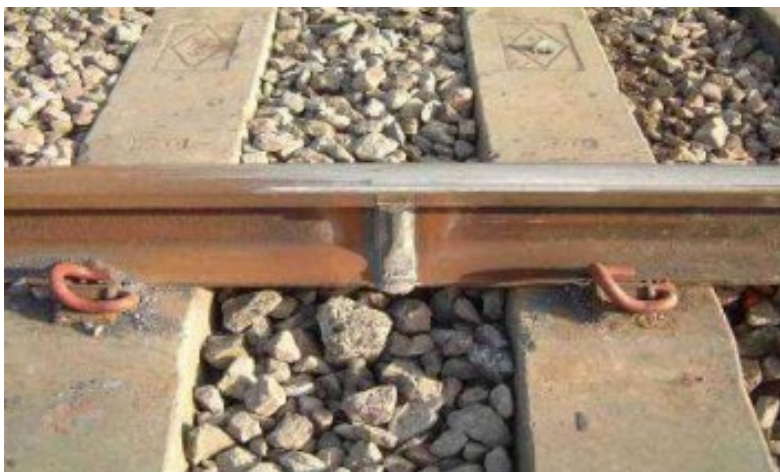
**Slika 3. Prikaz tračnica zavarenih aluminotermijskim postupkom [12]**

Na *Slici 3* nalazi se prikaz gotovog aluminotermijskog zavora na tračnicama [12].

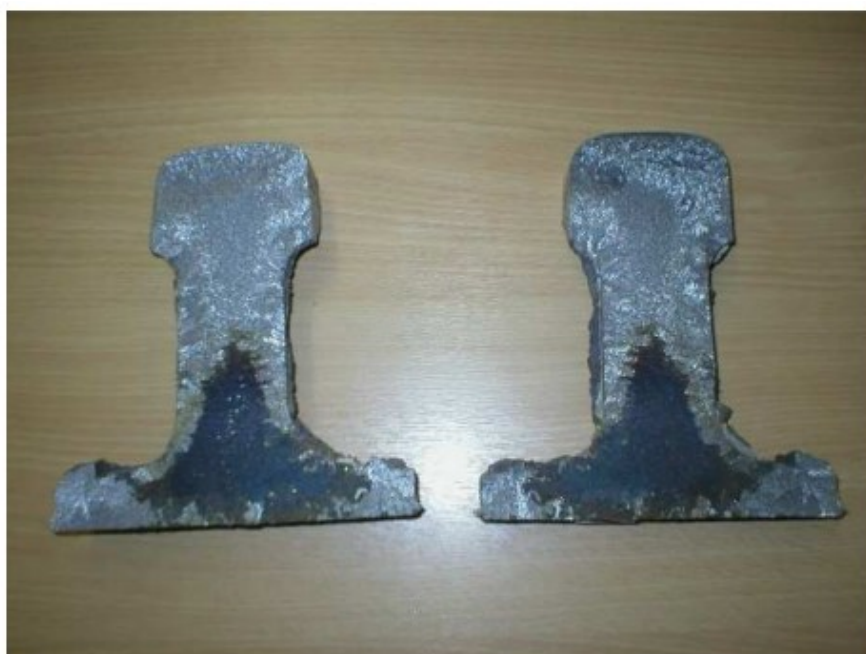
**Slika 6. Skupljanje [12]**

pore mogu pojaviti u bilo kojem dijelu volumena zavarenog spoja, skupljanje se češće pojavljuje u vratu tračnice, a naljepljivanje u stopi [12].

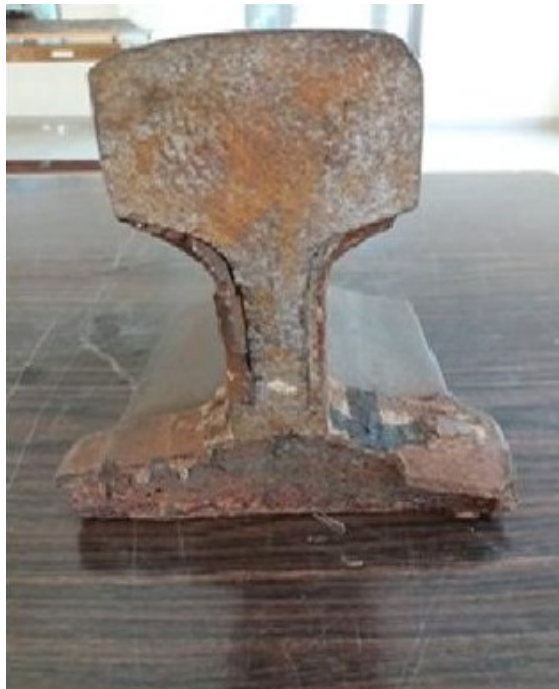
**Slika 7. Naljepljivanje [15]**

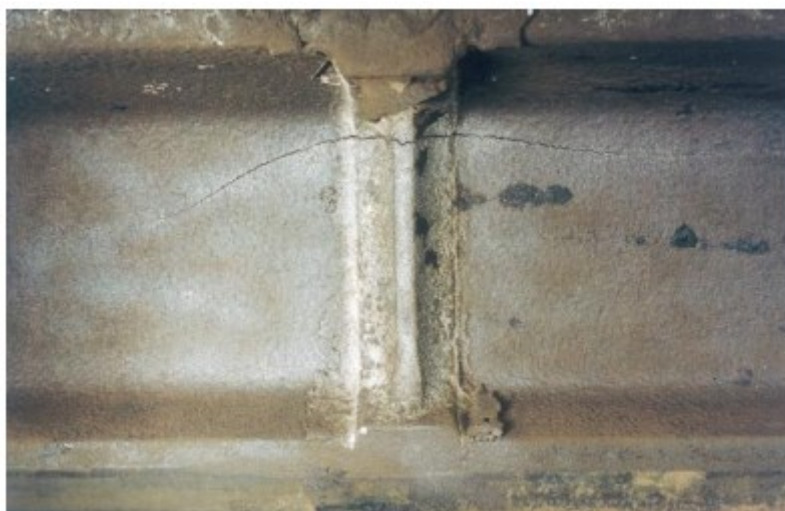
**Slika 9. Primjer pukotine označene kodom 422 [13]**

Kodom 422 se označavaju horizontale pukotine na vratu tračnice, a one se uglavnom pojavljuju kod zavara tračnica kojima prethodno krajevi nisu odrezani. Primjer takve pukotine nalazi se na *Slici 9* [13].

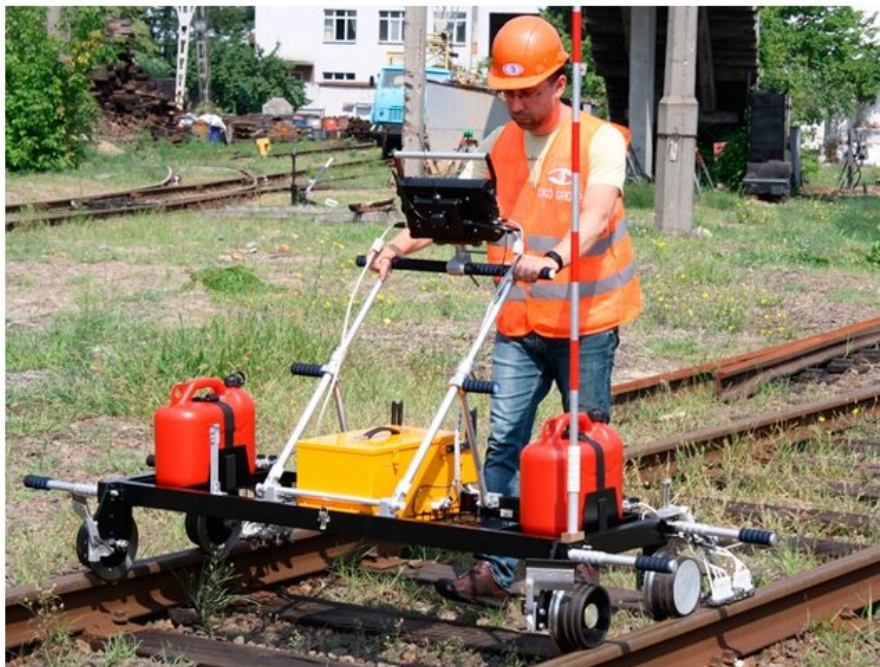
Slika 12. UDS2-73 proizvođača OKOndt GROUP [23]

Na *Slici 12* prikazan je UDS2-73 proizvođača OKOndt GROUP. Radi se o uređaju koji ispituje postojanje grešaka u obje tračnice [23].

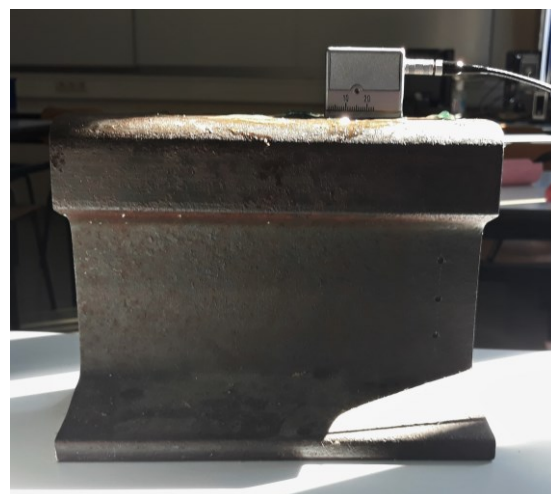
**Slika 43. Detektiranje reflektora FBH<sub>3</sub> sondom SWB 45-2**

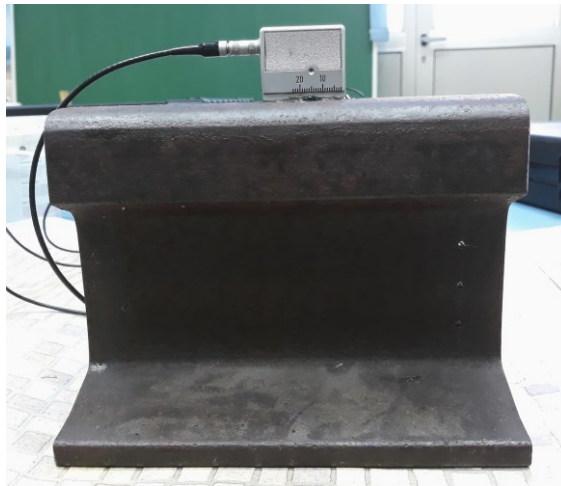
**Slika 50. Detektiranje reflektora SDH<sub>1</sub> sondom SWB 45-2**

Na narednim slikama prikazani su položaji u kojima sonda SWB 45-2 detektira postojanje referentnih reflektora SDH na referentnom bloku. Na Slici 50 prikazana je sonda u položaju u kojem detektira postojanje reflektora SDH<sub>1</sub>, na Slici 51 postojanje reflektora SDH<sub>2</sub>, a na Slici 52 reflektora SDH<sub>3</sub>.

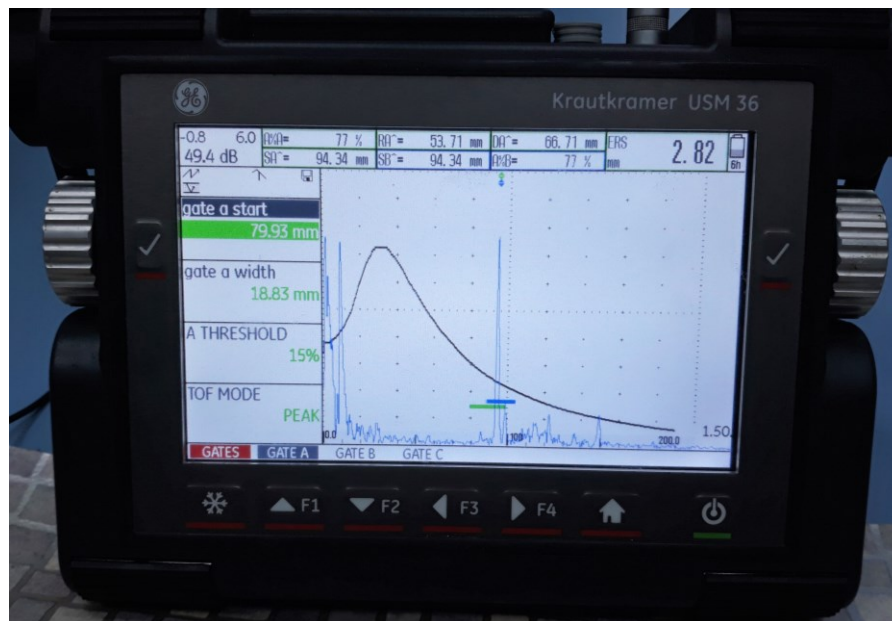
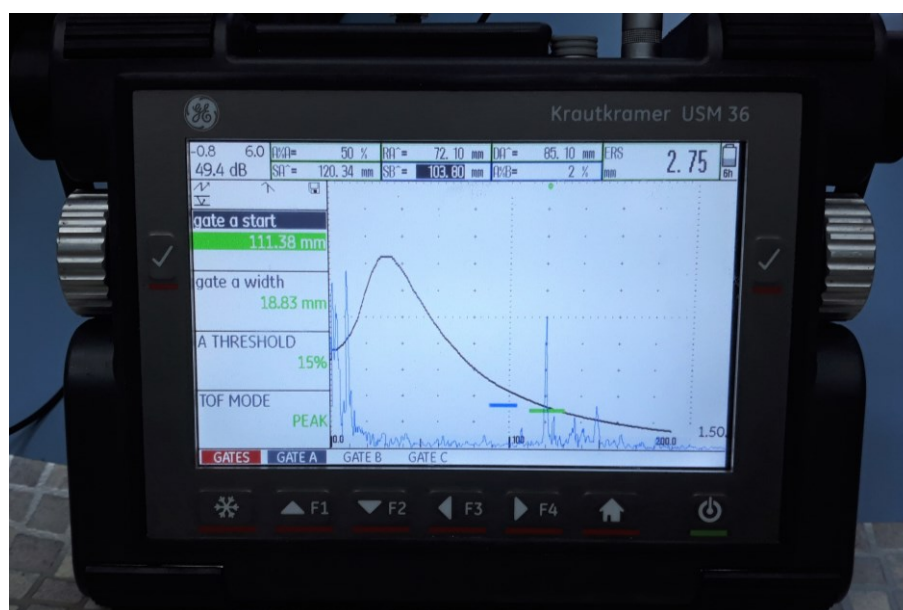
Slika 56. Ekran uređaja pri detektiranju SDH<sub>1</sub> sondom SWB 45-2

Slika 57. Ekran uređaja pri detektiranju SDH<sub>2</sub> sondom SWB 45-2

Slika 58. Ekran uređaja pri detektiranju SDH<sub>3</sub> sondom SWB 45-2

Na narednim slikama prikazani su ekrani uređaja u trenucima kada sonda detektira reflektor na referentnom bloku. Signal za koji se daju rezultati presječen je kontrolnim vratima. Na *Slici 56* prikazan je ekran prilikom detektiranja SDH<sub>1</sub>, na *Slici 57* prilikom detektiranja SDH<sub>2</sub>, a na *Slici 58* prilikom detektiranja SDH<sub>3</sub>.

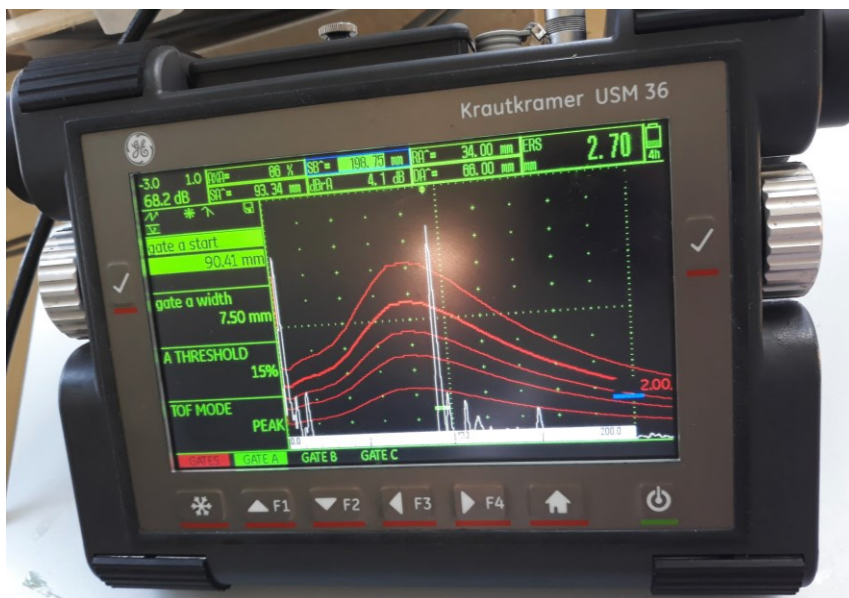
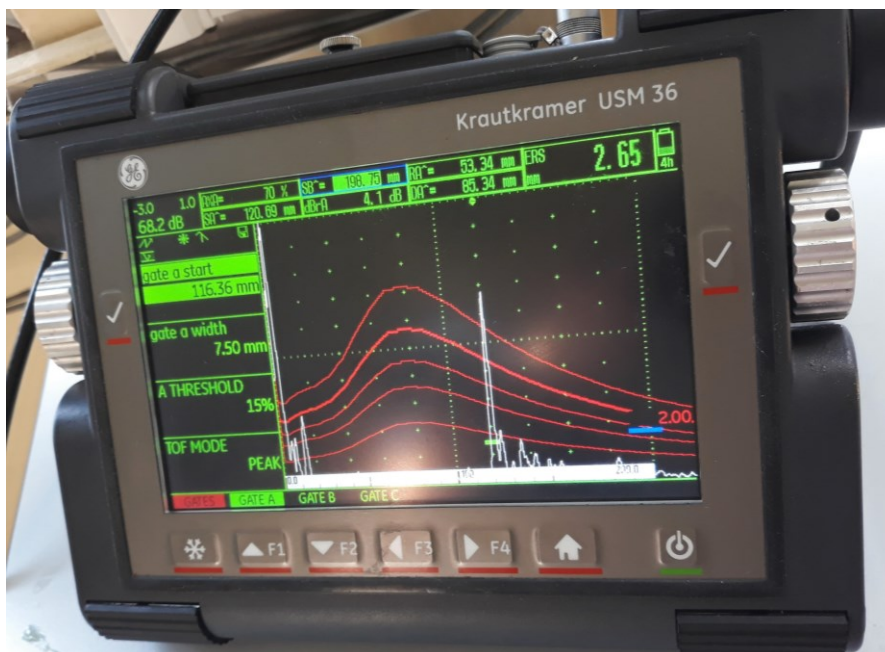
Slika 74. Ekran uređaja pri detektiranju SDH<sub>1</sub> sondom WB 45-2

Slika 75. Ekran uređaja pri detektiranju SDH<sub>2</sub> sondom WB 45-2

Slika 76. Ekran uređaja pri detektiranju SDH<sub>3</sub> sondom WB 45-2

Na narednim slikama prikazani su ekrani uređaja u trenucima kada sonda detektira reflektor na referentnom bloku. Signal za koji se daju rezultati presječen je kontrolnim vratima. Na *Slici 74* prikazan je ekran prilikom detektiranja SDH<sub>1</sub>, na *Slici 75* prilikom detektiranja SDH<sub>2</sub>, a na *Slici 76* prilikom detektiranja SDH<sub>3</sub>.

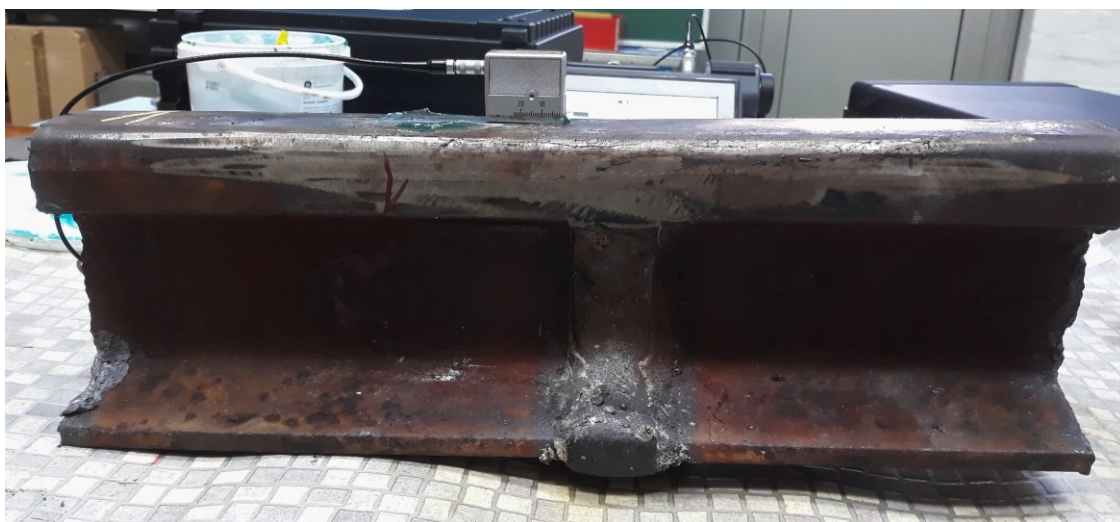
**Slika 78.** Položaj u kojem sonda MWB 45-2 detektira pogrešku u glavi tračnice

**Slika 79. Položaj u kojem sonda SWB 45-2 detektira pogrešku u glavi tračnice**

**Slika 80. Položaj u kojem sonda WB 45-2 detektira pogrešku u glavi tračnice**

Na narednim slikama prikazane su sonde u položajima u kojima detektiraju grešku u zavaru u glavi tračnice. Na *Slici 78* prikazana je sonda MWB 45-2, na *Slici 79* sonda SWB 45-2, a na *Slici 80* sonda WB 45-2 u položaju u kojem detektira pogrešku u glavi tračnice.
