# Ispitivanje ultrazvukom aluminotermijskih zavara tračnica

**Master's thesis / Diplomski rad**

Naslov rada na engleskom jeziku: **Ultrasonic testing of aluminothermic rail welds**

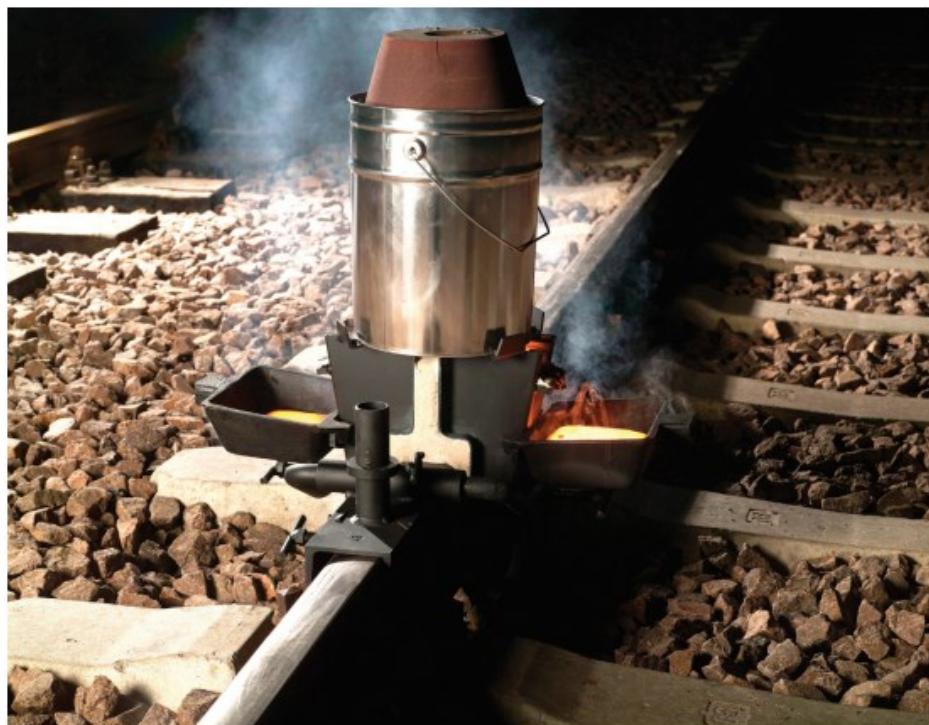
Slika 2. Prikaz aluminotermijskog postupka zavarivanja tračnica [11]

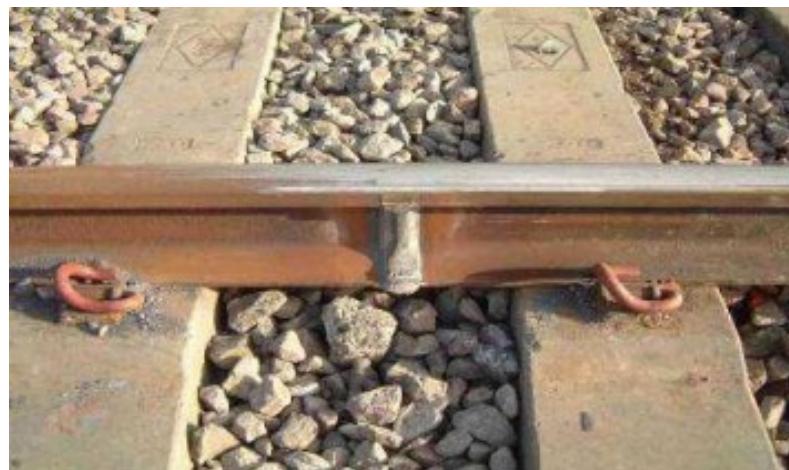
Slika 3. Prikaz tračnica zavarenih aluminotermijskim postupkom [12]

Na Slici 3 nalazi se prikaz gotovog aluminotermijskog zavara na tračnicama [12].

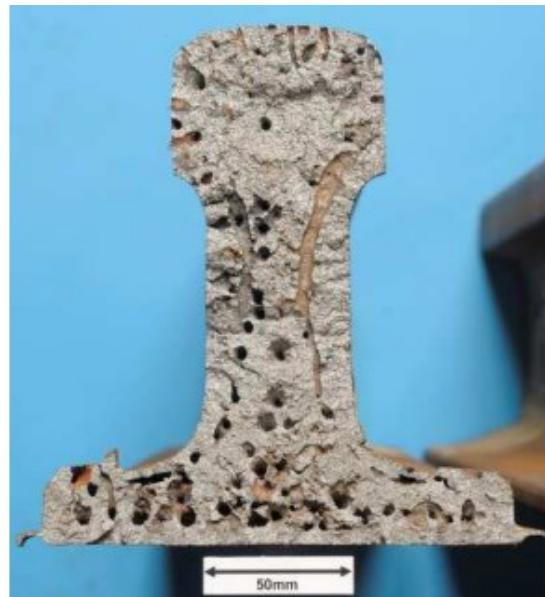
**Slika 5. Poroznosti [12]**

Od navedenih, najčešći uzroci nezadovoljavajuće kvalitete zavara su poroznosti, naljepljivanje i skupljanje zavara. Prikaz poroznosti nalazi se na *Slici 5*, pogreška skupljanja zavara u vratu tračnice prikazana je na *Slici 6*, a naljepljivanje je prikazano na *Slici 7*. Dok se

pore mogu pojaviti u bilo kojem dijelu volumena zavarenog spoja, skupljanje se češće pojavljuje u vratu tračnice, a naljepljivanje u stopi [12].

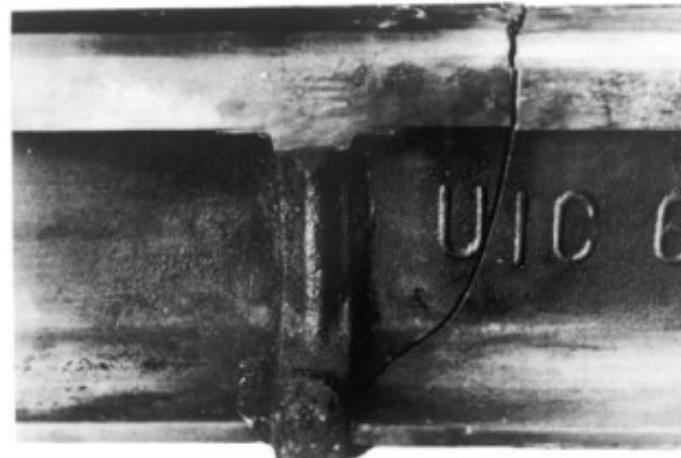
Tako se poprečne pukotine profila označavaju kodom 421. Te pukotine nastaju u ravnini poprečnog presjeka te dovode do pucanja profila. Primjer takve pukotine se nalazi na *Slici 8* [13].

Slika 8. Primjer greške označene kodom 421 [13]

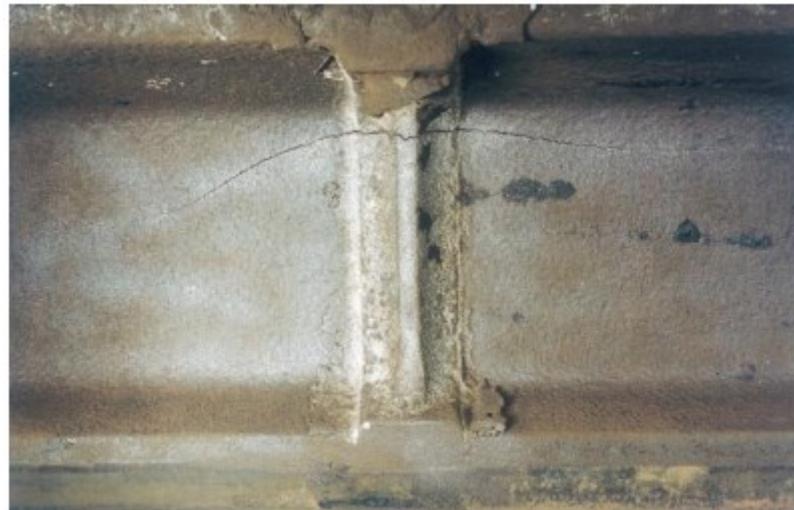
Kodom 422 se označavaju horizontale pukotine na vratu tračnice, a one se uglavnom pojavljuju kod zavara tračnica kojima prethodno krajevi nisu odrezani. Primjer takve pukotine nalazi se na *Slici 9* [13].

Slika 9. Primjer pukotine označene kodom 422 [13]

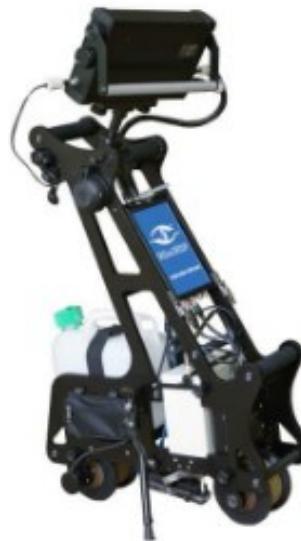
**Slika 11. UDS2-77 proizvođača OKOndt GROUP [22]**

Na *Slici 11* prikazan je UDS2-77 proizvođača OKOndt GROUP. Radi se o uređaju koji može ispitivati samo jednu tračnicu [22].

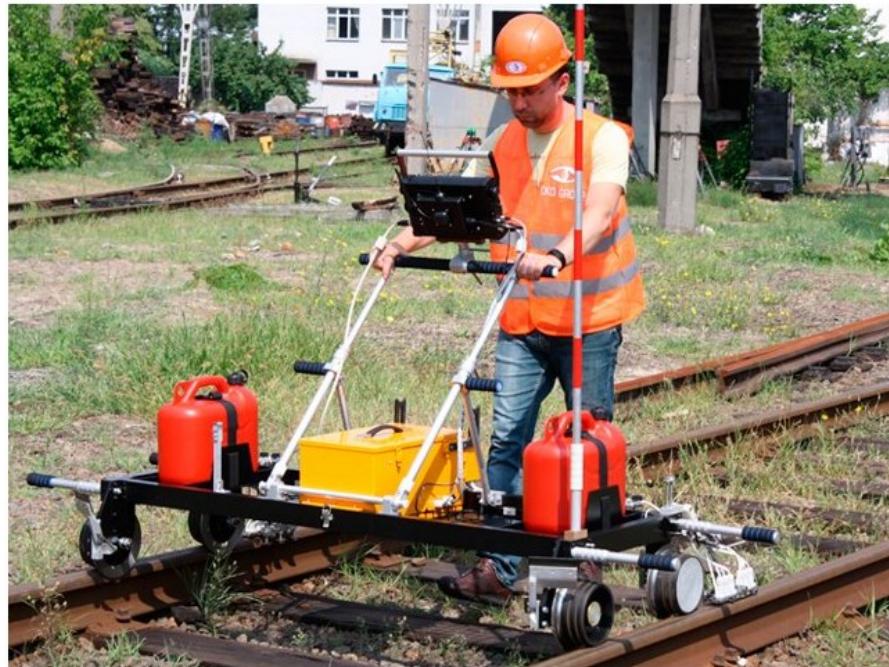
Na *Slici 12* prikazan je UDS2-73 proizvođača OKOndt GROUP. Radi se o uređaju koji ispituje postojanje grešaka u obje tračnice [23].

**Slika 12.** UDS2-73 proizvođača OKOndt GROUP [23]

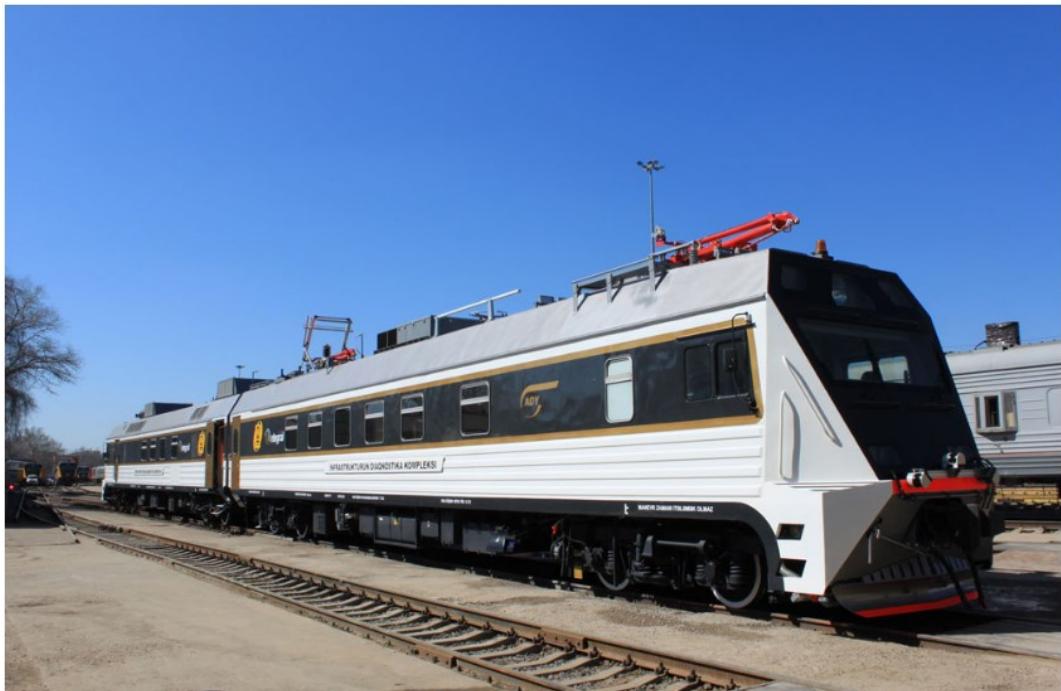
Na Slici 14 prikazano je tračničko vozilo za ispitivanje tračnica, a radi se o proizvodu proizvođača Tvema. Ultrazvučno ispitivanje samo je jedna od funkcija ovog vozila, a njegova brzina premašuje 100 km/h [25].

Slika 14. Vozilo za ispitivanje tračnica proizvođača Tvema [25]

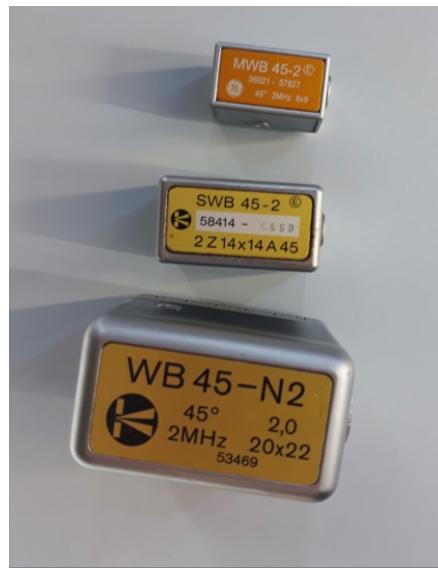
Slika 17. Sonde

Za ispitivanje su korištene tri sonde. Radi se o kutnim sondama od  $45^\circ$  i 2 MHz. Od najmanje prema najvećoj to su MWB 45-2, SWB 45-2 I WB 45-N2. Prikazane su na *Slici 17*, a podaci o njima su prikazani u *Tablici 3*.

Na svakoj od sondi, prije detektiranja referentnih reflektora na referentnom bloku, pomoću etalona V1 određenog međunarodnim standardom ISO 2400, provjereni su izlazni kut te izlazna točka. Blisko polje, fokus, kut divergencije i dimenzije pretvornika pronađeni su u podacima proizvođača.

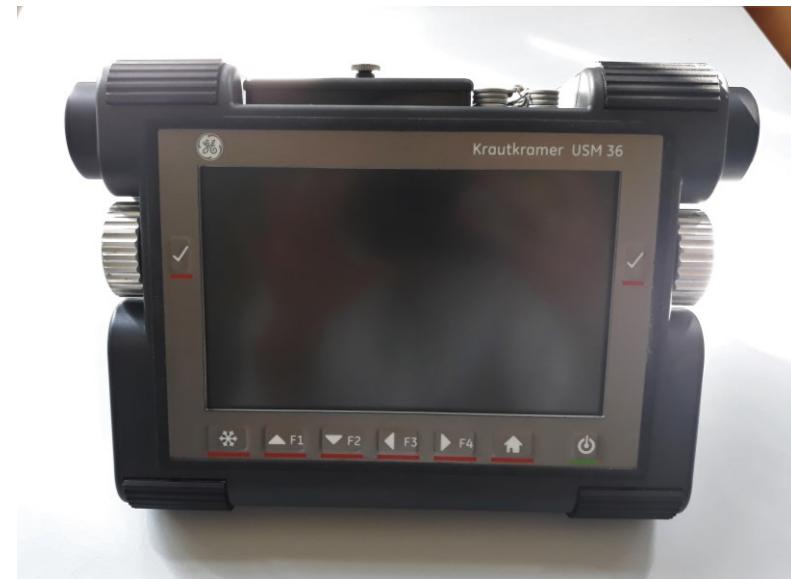
Ultrazvučni uređaj s kojeg se očitavaju rezultati ispitivanja je Krautkramer USM 36, a prikazan je na *Slici 19*.

Slika 19. Krautkramer USM 36

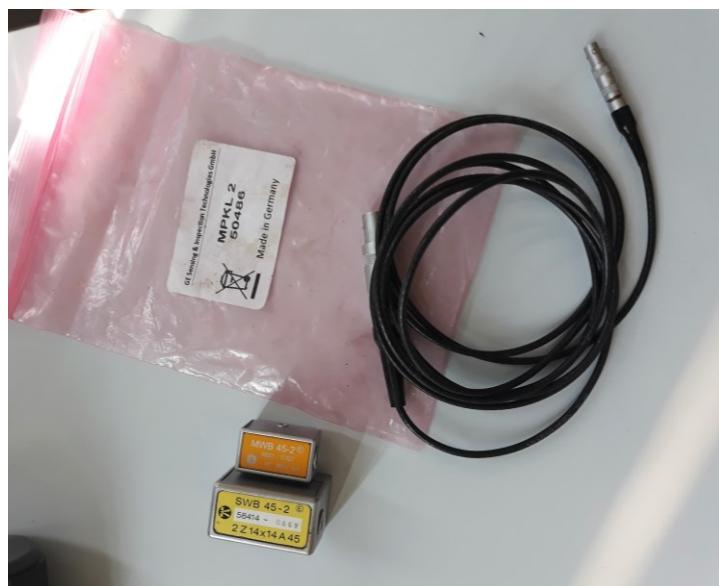
Slika 20. Kabel MPKL 2 za spajanje sondi MWB 45-2 i SWB 45-2 s uređajem

Od ostale opreme za spajanje sondi MWB 45-2 i SWB 45-2 s uređajem koristi se kabel MPKL 2 (prikazan na *Slici 20*), a za spajanje sonde WB 45-2 kabel prikazan na *Slici 21*.

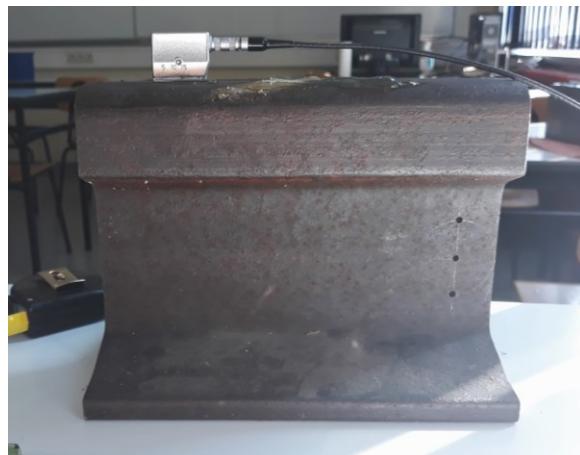
Slika 23. Detektiranje reflektora  $\text{FBH}_1$  sondom MWB 45-2

Na narednim slikama prikazani su položaji u kojima sonda MWB 45-2 detektira postojanje referentnih reflektora FBH na referentnom bloku. Na *Slici 23* prikazana je sonda u položaju u kojem detektira postojanje reflektora  $\text{FBH}_1$ , na *Slici 24* u položaju u kojem detektira postojanje reflektora  $\text{FBH}_2$ , a na *Slici 25* u položaju u kojem detektira postojanje reflektora  $\text{FBH}_3$ .

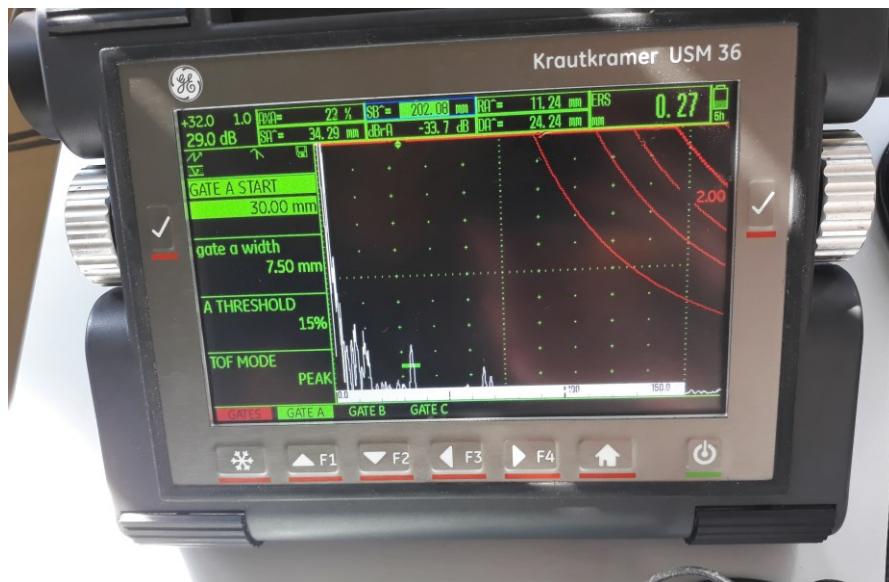
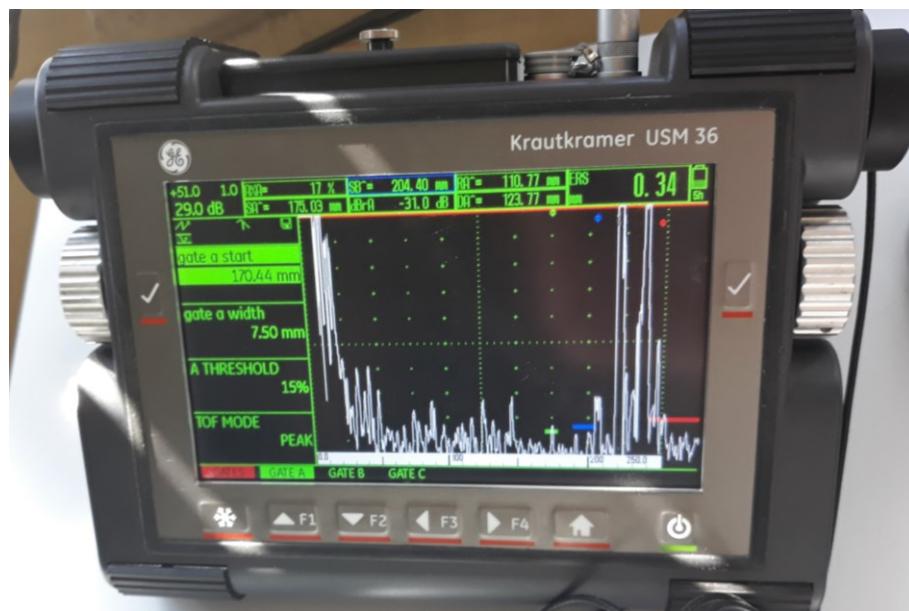
Na narednim slikama prikazani su ekrani uređaja u trenutcima kada sonda detektira reflektor na referentnom bloku. Signal za koji se daju rezultati presječen je kontrolnim vratima. Na *Slici 29* prikazan je ekran prilikom detektiranja  $\text{FBH}_1$ , na *Slici 30* prilikom detektiranja  $\text{FBH}_2$ , a na *Slici 31* prilikom detektiranja  $\text{FBH}_3$ .

Slika 29. Ekran uređaja pri detektiranju  $\text{FBH}_1$  sondom MWB 45-2

Slika 30. Ekran uređaja pri detektiranju  $\text{FBH}_2$  sondom MWB 45-2

Slika 31. Ekran uređaja pri detektiranju  $\text{FBH}_3$  sondom MWB 45-2

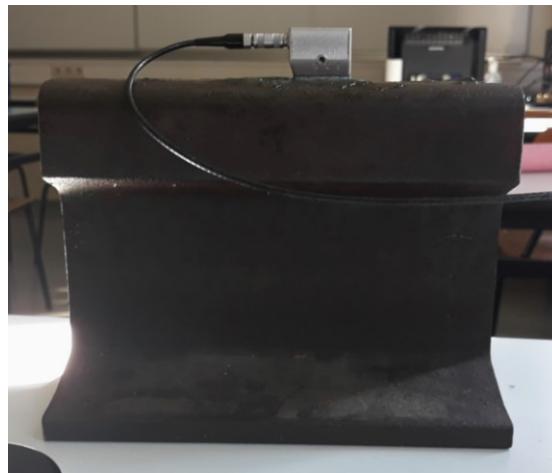
Slika 32. Detektiranje reflektora  $SDH_1$  sondom MWB 45-2

Na narednim slikama prikazani su položaji u kojima sonda MWB 45-2 detektira postojanje referentnih reflektora SDH na referentnom bloku. Na *Slici 32* detektira  $\text{SDH}_1$ , na *Slici 33* detektira  $\text{SDH}_2$ , a na *Slici 34* detektira  $\text{SDH}_3$ .

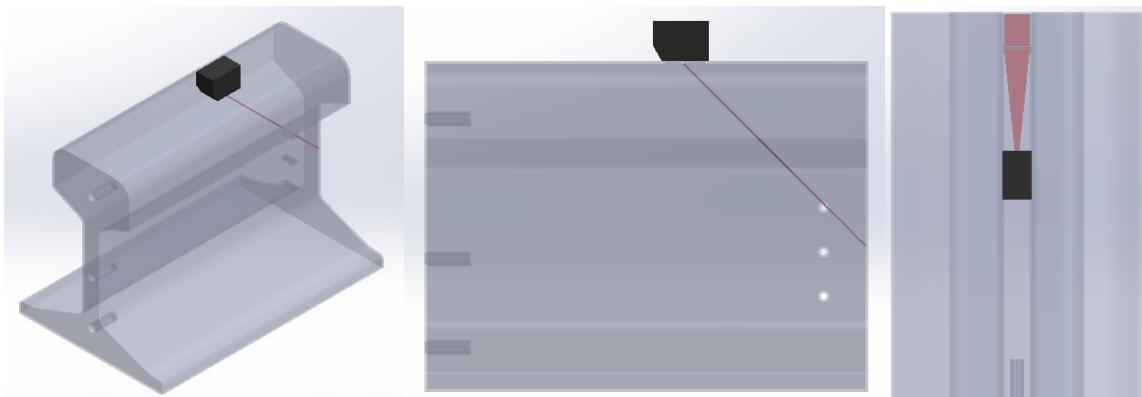
Na narednim slikama prikazane su geometrije ultrazvučnih snopova pri detektiranju SDH sondom MWB 45-2. S lijeva na desno je prikazana izometrija, bokocrt i tlocrt. Na *Slici 35* prikazana je geometrija snopa prilikom ispitivanja SDH<sub>1</sub>, na *Slici 36* prilikom ispitivanja SDH<sub>2</sub>, a na *Slici 37* prilikom ispitivanja SDH<sub>3</sub>.

**Slika 35.** Geometrija ultrazvučnog snopa prilikom detektiranja SDH<sub>1</sub> sondom MWB 45-2

**Slika 36.** Geometrija ultrazvučnog snopa prilikom detektiranja SDH<sub>2</sub> sondom MWB 45-2

**Slika 37.** Geometrija ultrazvučnog snopa prilikom detektiranja SDH<sub>3</sub> sondom MWB 45-2

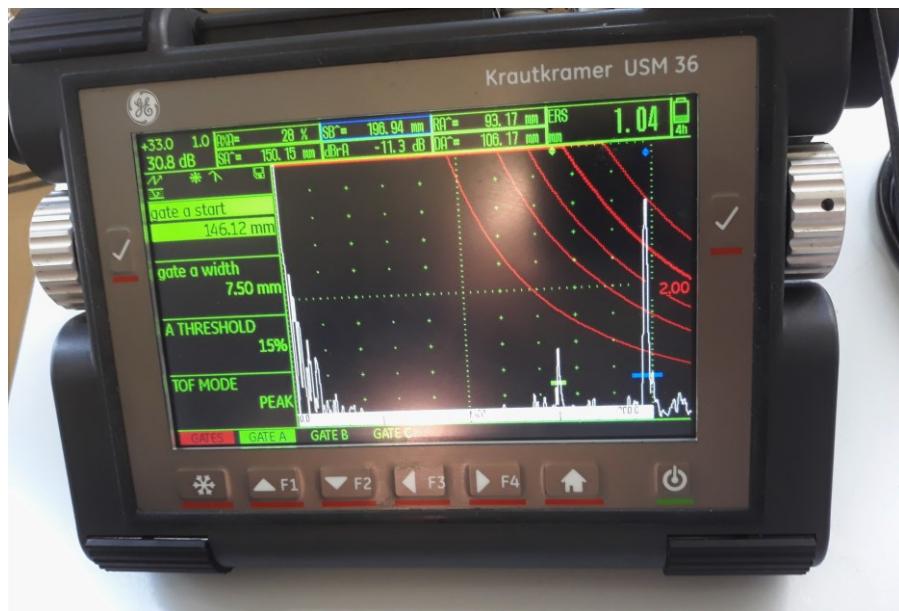
Na narednim slikama prikazani su ekrani uređaja u trenutcima kada sonda detektira reflektor na referentnom bloku. Signal za koji se daju rezultati presječen je kontrolnim vratima. Na *Slici 38* prikazan je ekran prilikom detektiranja SDH<sub>1</sub>, na *Slici 39* prilikom detektiranja SDH<sub>2</sub>, a na *Slici 40* prilikom detektiranja SDH<sub>3</sub>.

**Slika 38.** Ekran uređaja pri detektiranju SDH<sub>1</sub> sondom MWB 45-2

**Slika 39.** Ekran uređaja pri detektiranju SDH<sub>2</sub> sondom MWB 45-2

Slika 40. Ekran uređaja pri detektiranju SDH<sub>3</sub> sondom MWB 45-2

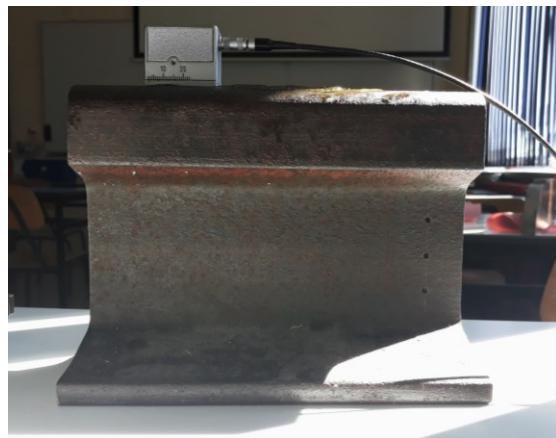
Slika 41. Detektiranje reflektora  $\text{FBH}_1$  sondom SWB 45-2

Na narednim slikama prikazani su položaji u kojima sonda SWB 45-2 detektira postojanje referentnih reflektora FBH na referentnom bloku. Na *Slici 41* prikazana je sonda u položaju u kojem detektira postojanje reflektora  $FBH_1$ , na *Slici 42* u položaju u kojem detektira postojanje reflektora  $FBH_2$ , a na *Slici 43* u položaju u kojem detektira postojanje reflektora  $FBH_3$ .

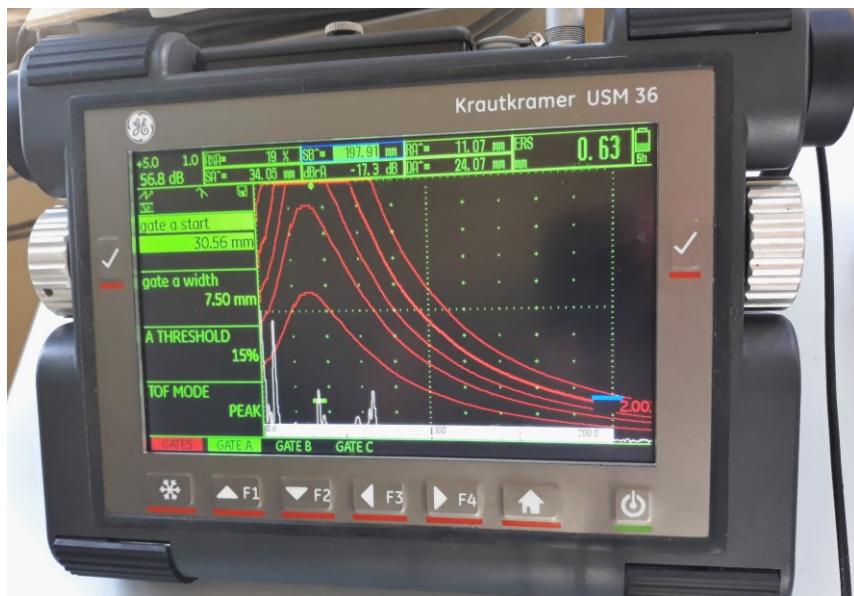
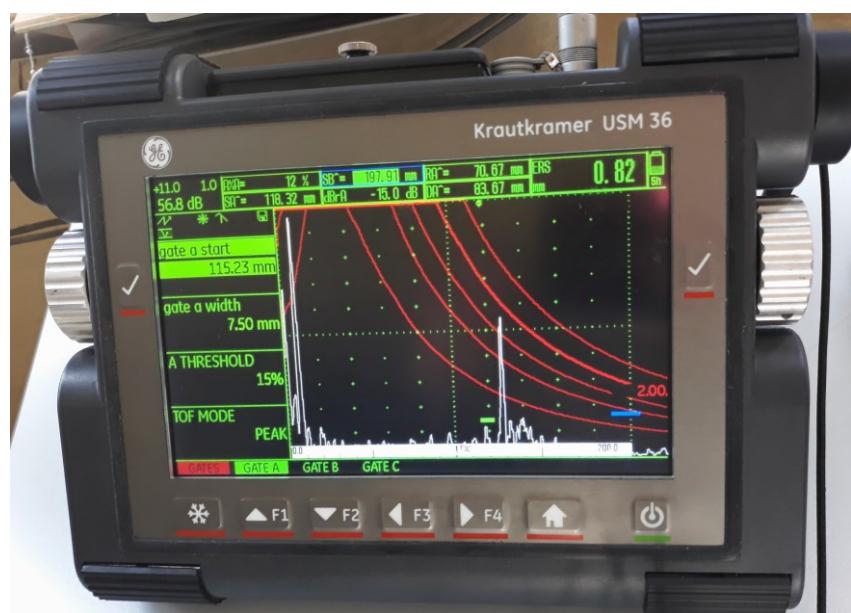
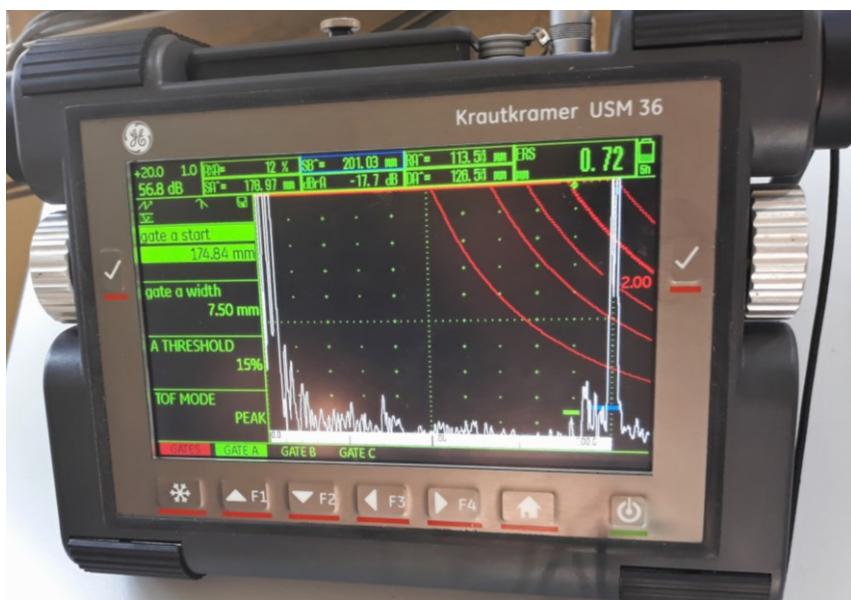
Na narednim slikama prikazani su ekranovi uređaja u trenutcima kada sonda detektira reflektor na referentnom bloku. Signal za koji se daju rezultati presječen je kontrolnim vratima. Na *Slici 47* prikazan je ekran prilikom detektiranja  $\text{FBH}_1$ , na *Slici 48* prilikom detektiranja  $\text{FBH}_2$ , a na *Slici 49* prilikom detektiranja  $\text{FBH}_3$ .

Slika 47. Ekran uređaja pri detektiranju  $\text{FBH}_1$  sondom SWB 45-2

Slika 48. Ekran uređaja pri detektiranju  $\text{FBH}_2$  sondom SWB 45-2

Slika 49. Ekran uređaja pri detektiranju  $\text{FBH}_3$  sondom SWB 45-2

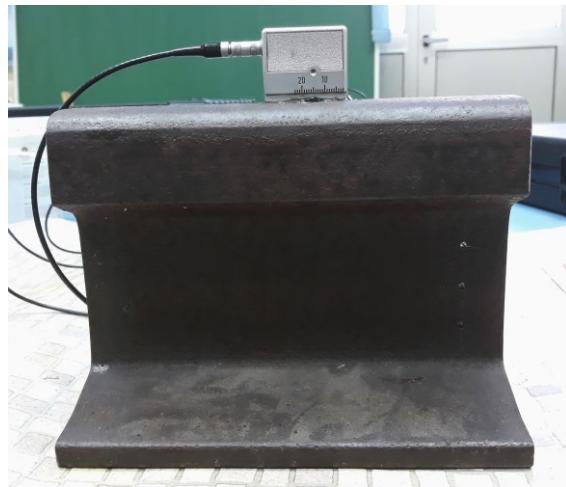
Slika 50. Detektiranje reflektora  $SDH_1$  sondom SWB 45-2

Na narednim slikama prikazani su položaji u kojima sonda SWB 45-2 detektira postojanje referentnih reflektora SDH na referentnom bloku. Na Slici 50 prikazana je sonda u položaju u kojem detektira postojanje reflektora  $\text{SDH}_1$ , na Slici 51 postojanje reflektora  $\text{SDH}_2$ , a na Slici 52 reflektora  $\text{SDH}_3$ .

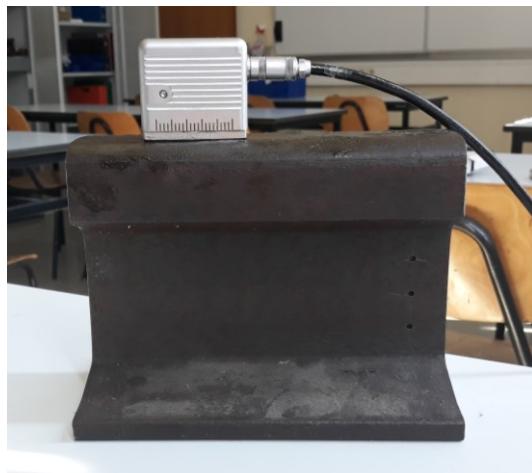
Slika 59. Detektiranje reflektora  $\text{FBH}_1$  sondom WB 45-2

Na narednim slikama prikazani su položaji u kojima sonda WB 45-2 detektira postojanje referentnih reflektora FBH na referentnom bloku. Na *Slici 59* prikazana je sonda u položaju u kojem detektira postojanje reflektora  $\text{FBH}_1$ , na *Slici 60* u položaju u kojem detektira postojanje reflektora  $\text{FBH}_2$ , a na *Slici 61* u položaju u kojem detektira postojanje reflektora  $\text{FBH}_3$ .

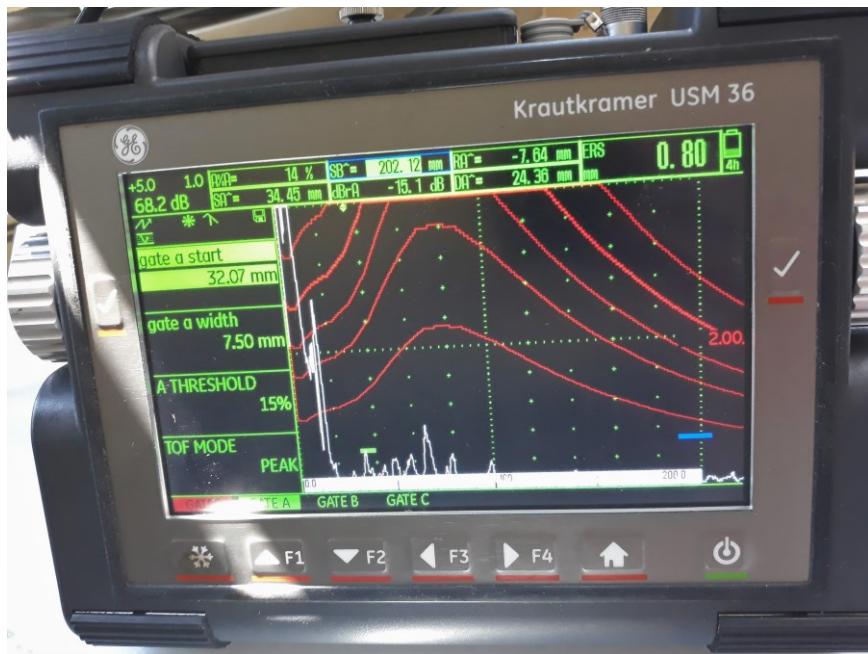
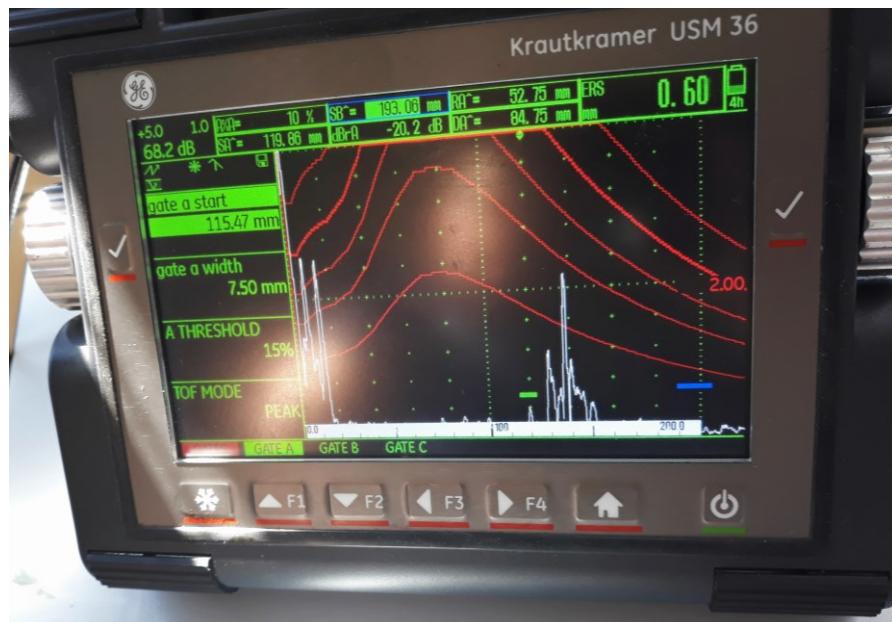
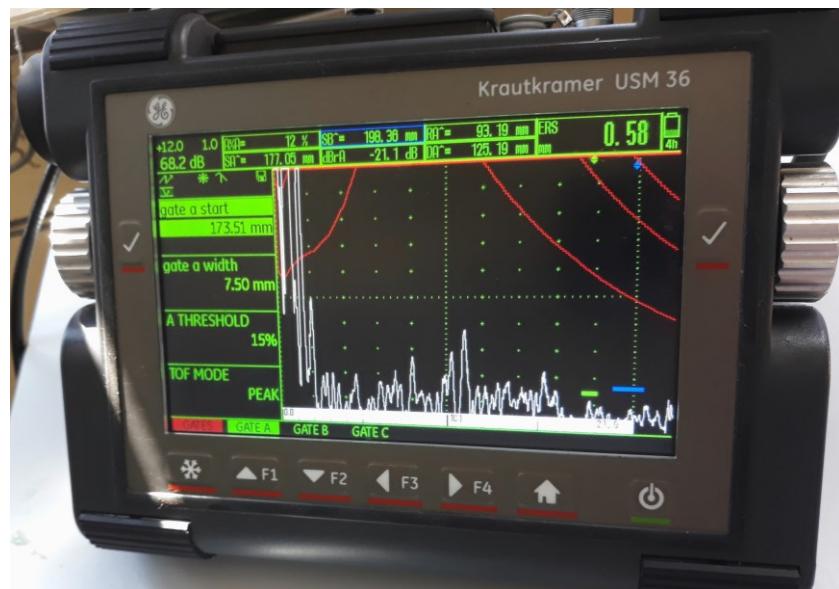
Na narednim slikama prikazani su ekrani uređaja u trenutcima kada sonda detektira reflektor na referentnom bloku. Signal za koji se daju rezultati presječen je kontrolnim vratima. Na *Slici 65* prikazan je ekran prilikom detektiranja FBH<sub>1</sub>, na *Slici 66* prilikom detektiranja FBH<sub>2</sub>, a na *Slici 67* prilikom detektiranja FBH<sub>3</sub>.

Slika 65. Ekran uređaja pri detektiranju FBH<sub>1</sub> sondom WB 45-2

Slika 66. Ekran uređaja pri detektiranju FBH<sub>2</sub> sondom WB 45-2

Slika 67. Ekran uređaja pri detektiranju  $\text{FBH}_3$  sondom WB 45-2

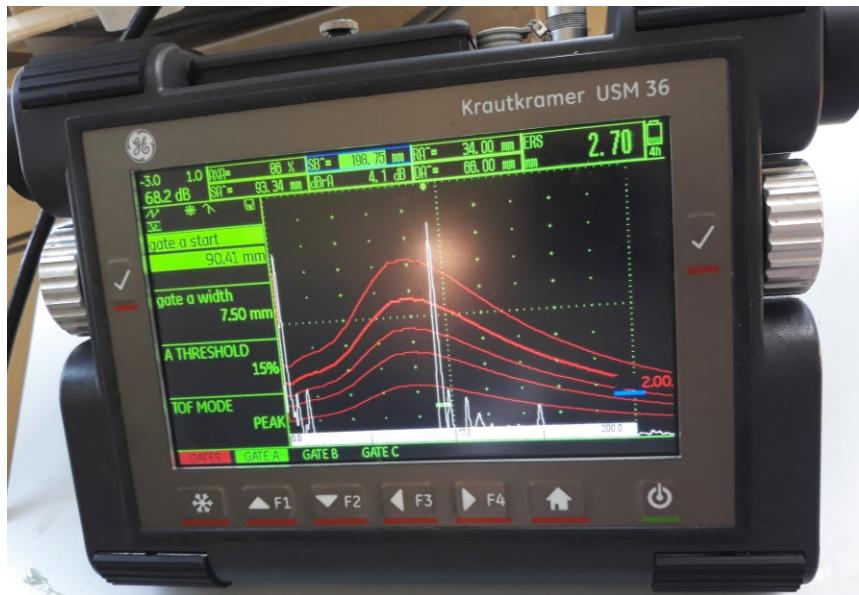
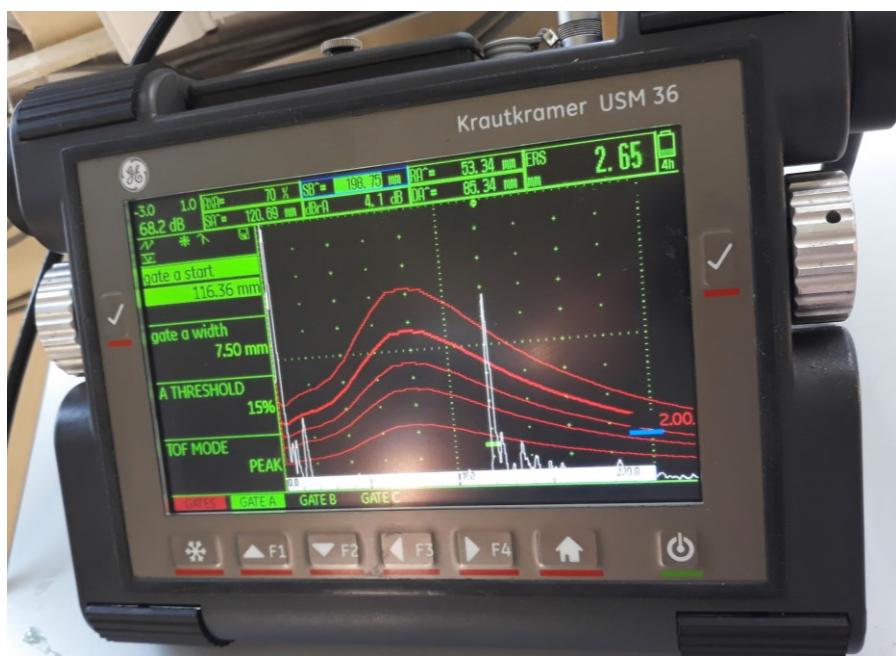
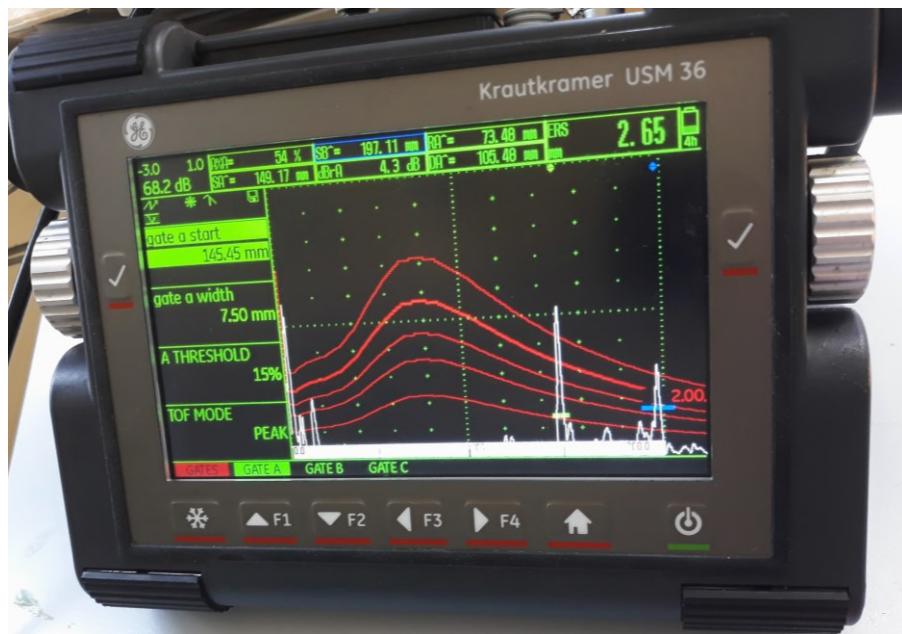
Na narednim slikama prikazani su ekrani uređaja u trenutcima kada sonda detektira reflektor na referentnom bloku. Signal za koji se daju rezultati presječen je kontrolnim vratima. Na *Slici 74* prikazan je ekran prilikom detektiranja SDH<sub>1</sub>, na *Slici 75* prilikom detektiranja SDH<sub>2</sub>, a na *Slici 76* prilikom detektiranja SDH<sub>3</sub>.

Slika 74. Ekran uređaja pri detektiranju SDH<sub>1</sub> sondom WB 45-2

Slika 75. Ekran uređaja pri detektiranju SDH<sub>2</sub> sondom WB 45-2

**Slika 76.** Ekran uređaja pri detektiranju SDH<sub>3</sub> sondom WB 45-2

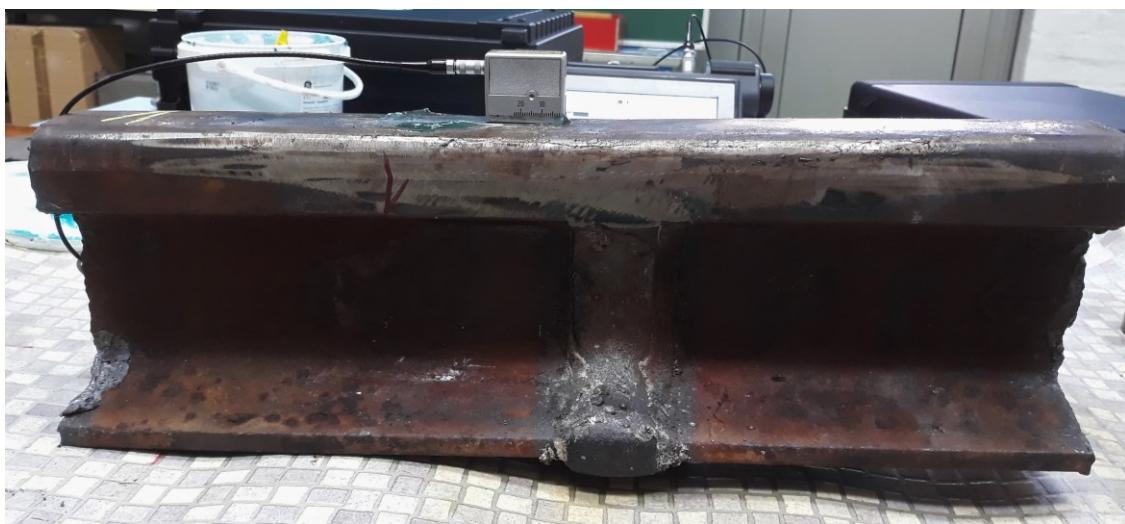
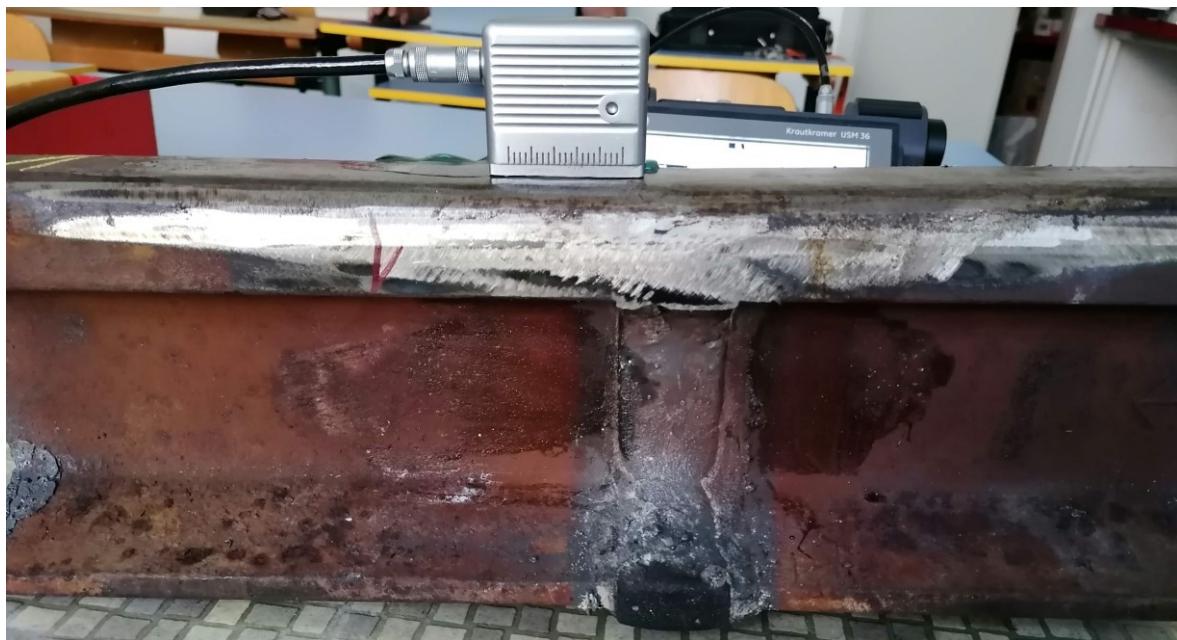
Na narednim slikama prikazane su sonde u položajima u kojima detektiraju grešku u zavaru u glavi tračnice. Na *Slici 78* prikazana je sonda MWB 45-2, na *Slici 79* sonda SWB 45-2, a na *Slici 80* sonda WB 45-2 u položaju u kojem detektira pogrešku u glavi tračnice.

**Slika 78. Položaj u kojem sonda MWB 45-2 detektira pogrešku u glavi tračnice**

Slika 79. Položaj u kojem sonda SWB 45-2 detektira pogrešku u glavi tračnice

Slika 80. Položaj u kojem sonda WB 45-2 detektira pogrešku u glavi tračnice

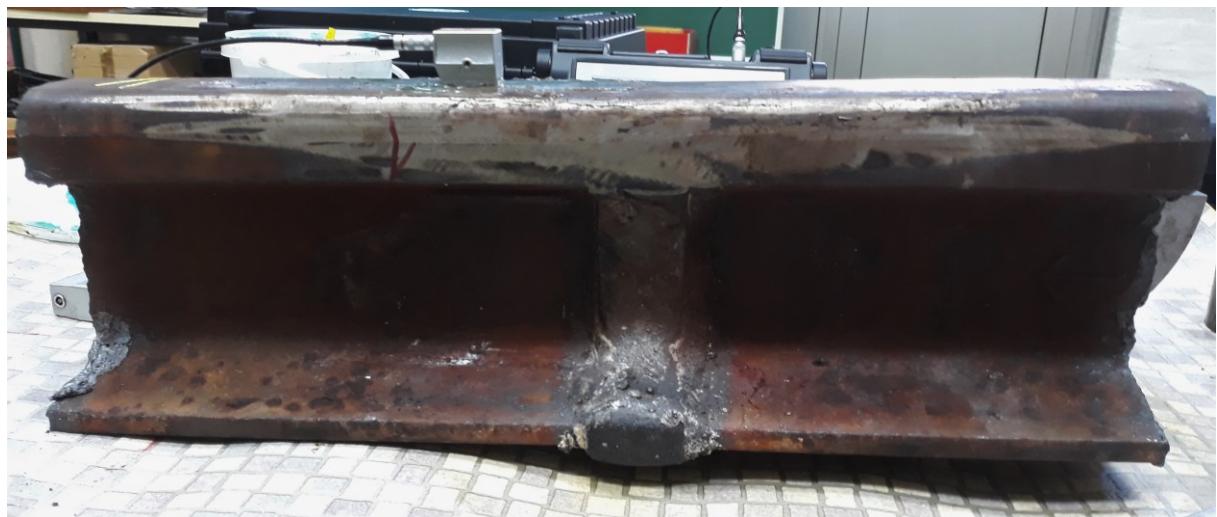
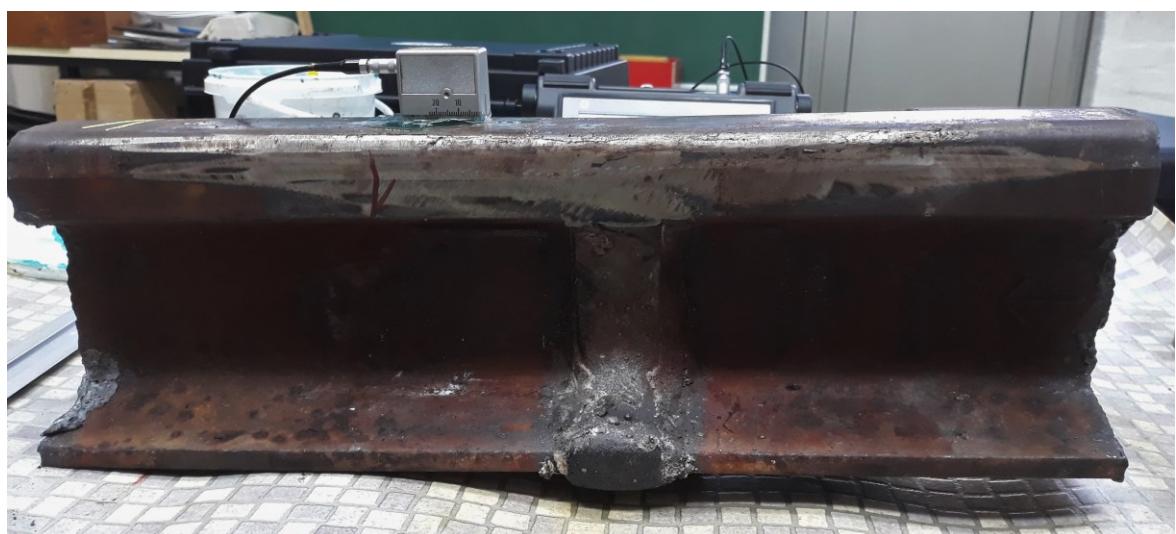
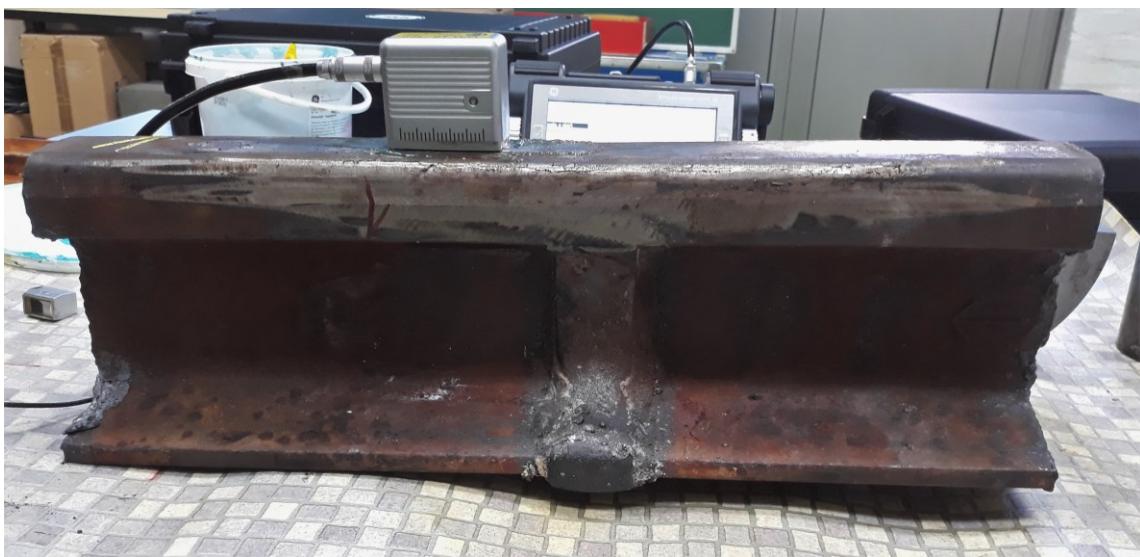
**Slika 84. Položaj u kojem sonda MWB 45-2 detektira pogrešku u vratu tračnice**

**Slika 85. Položaj u kojem sonda SWB 45-2 detektira pogrešku u vratu tračnice**

Slika 86. Položaj u kojem sonda WB 45-2 detektira pogrešku u vratu tračnice
