Ispitivanje ultrazvukom aluminotermijskih zavara tračnica

Master's thesis / Diplomski rad

Naslov rada na engleskom jeziku: **Ultrasonic testing of aluminothermic rail welds**

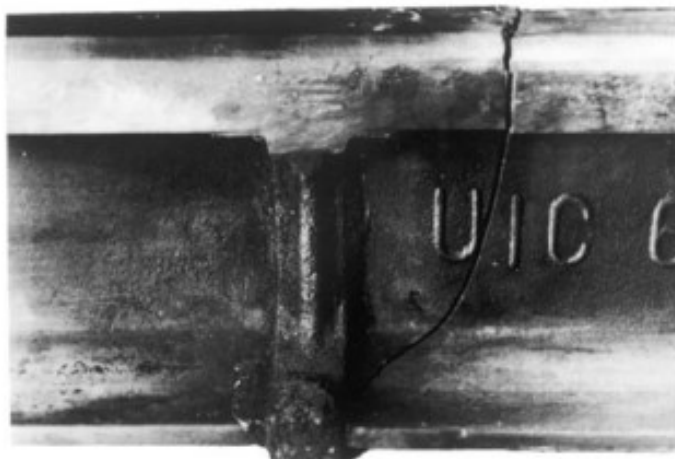
Tako se poprečne pukotine profila označavaju kodom 421. Te pukotine nastaju u ravnini poprečnog presjeka te dovode do pucanja profila. Primjer takve pukotine se nalazi na *Slici 8* [13].

Slika 8. Primjer greške označene kodom 421 [13]

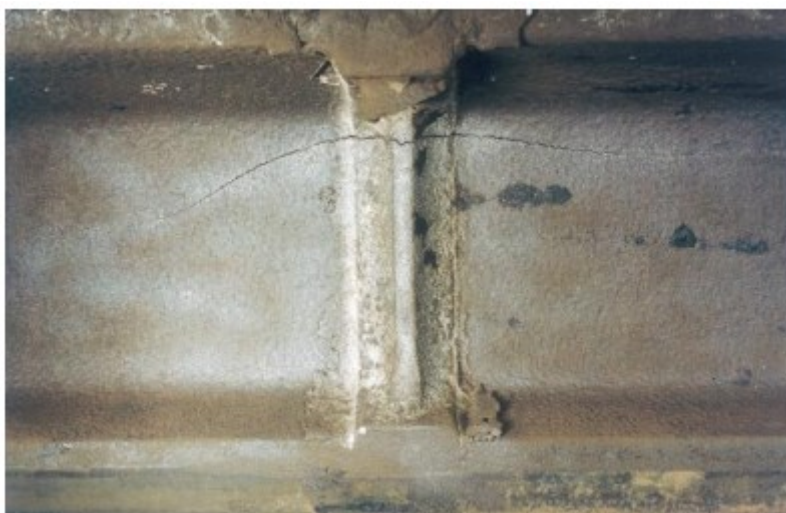
Kodom 422 se označavaju horizontale pukotine na vratu tračnice, a one se uglavnom pojavljuju kod zavora tračnica kojima prethodno krajevi nisu odrezani. Primjer takve pukotine nalazi se na *Slici 9* [13].

Slika 9. Primjer pukotine označene kodom 422 [13]

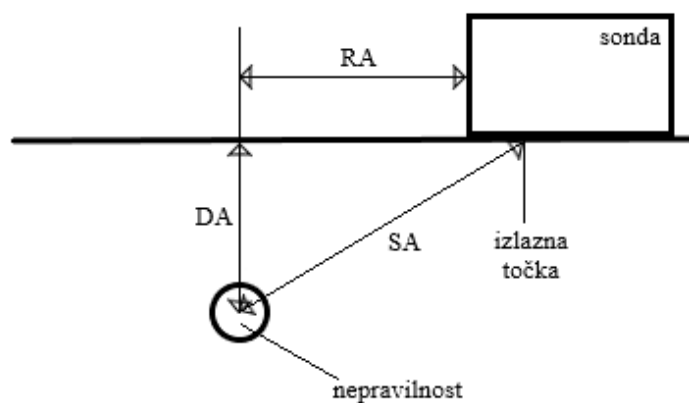
Informacijama koje se mogu očitati s uređaja, a relevantne su za ovo ispitivanje, pojavljuju se skraćena projekcija RA , dubina DA , zvučni put SA te ekvivalentna veličina reflektora ERS . Na *Slici 22* prikaza je skica koja prikazuje skraćenu projekciju, dubinu i zvučni put.

Slika 22. Skraćena projekcija, dubina i zvučni put

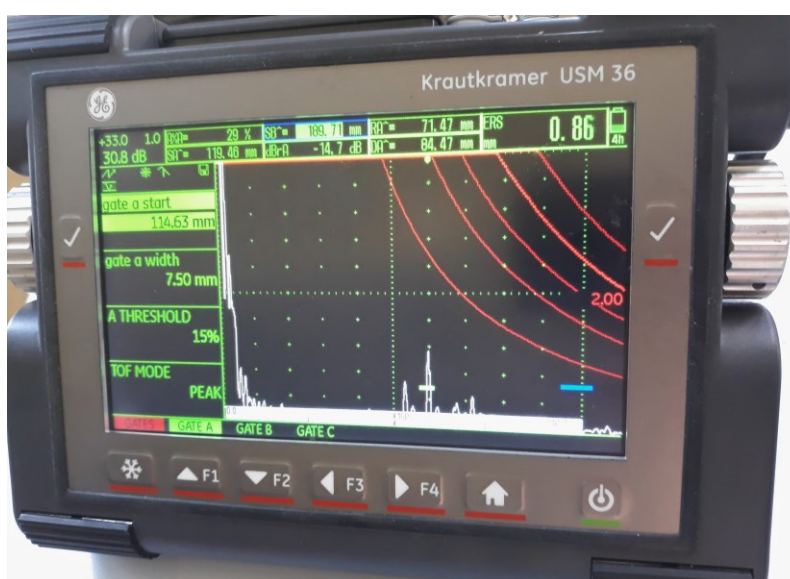
Na narednim slikama prikazani su ekrani uređaja u trenucima kada sonda detektira reflektor na referentnom bloku. Signal za koji se daju rezultati presječen je kontrolnim vratima. Na *Slici 38* prikazan je ekran prilikom detektiranja SDH₁, na *Slici 39* prilikom detektiranja SDH₂, a na *Slici 40* prilikom detektiranja SDH₃.

Slika 39. Ekran uređaja pri detektiranju SDH₂ sondom MWB 45-2

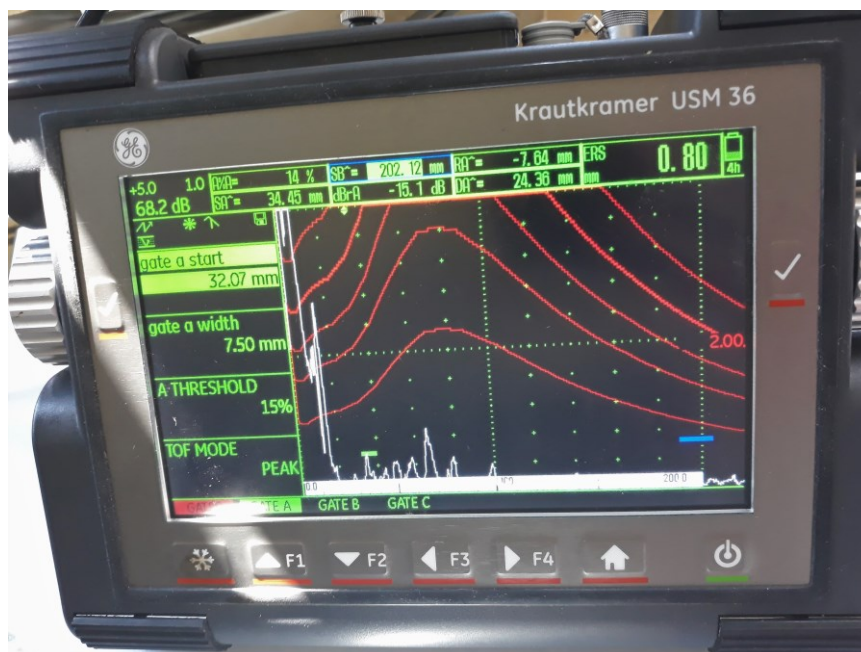
Na narednim slikama prikazani su ekrani uređaja u trenucima kada sonda detektira reflektor na referentnom bloku. Signal za koji se daju rezultati presječen je kontrolnim vratima. Na *Slici 65* prikazan je ekran prilikom detektiranja FBH₁, na *Slici 66* prilikom detektiranja FBH₂, a na *Slici 67* prilikom detektiranja FBH₃.

Slika 65. Ekran uređaja pri detektiranju FBH₁ sondom WB 45-2
