Ispitivanje ultrazvukom aluminotermijskih zavara tračnica

Master's thesis / Diplomski rad

Naslov rada na engleskom jeziku: **Ultrasonic testing of aluminothermic rail welds**

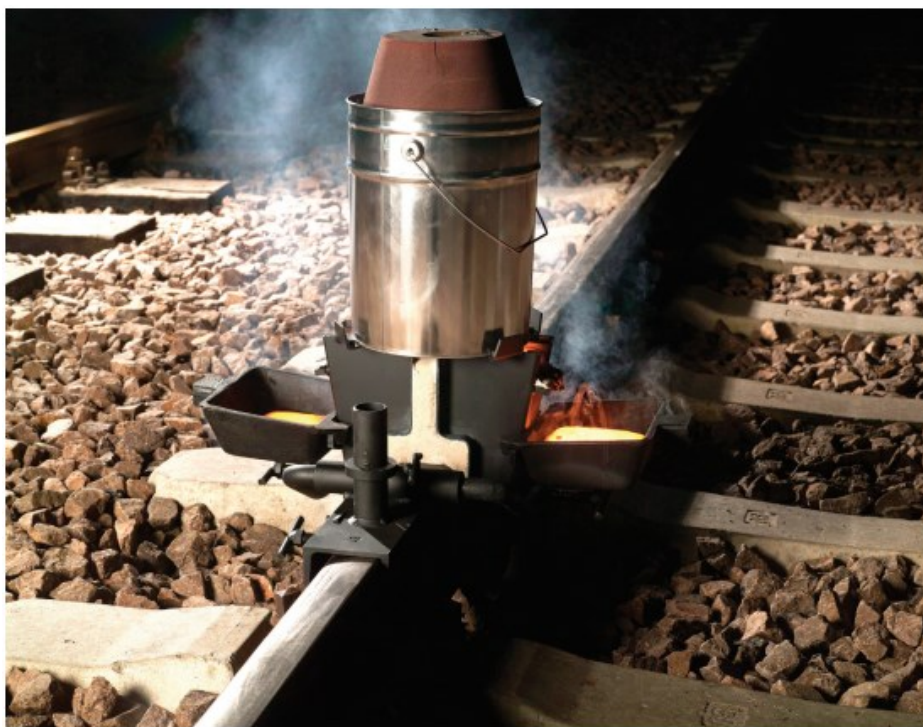
Slika 2. Prikaz aluminotermijskog postupka zavarivanja tračnica [11]

Na *Slici 1* nalazi se skica osnovne opreme i postupka aluminotermijskog zavarivanja tračnica, a na *Slici 2* nalazi se prikaz aluminotermijskog zavarivanja tračnica [3], [11].

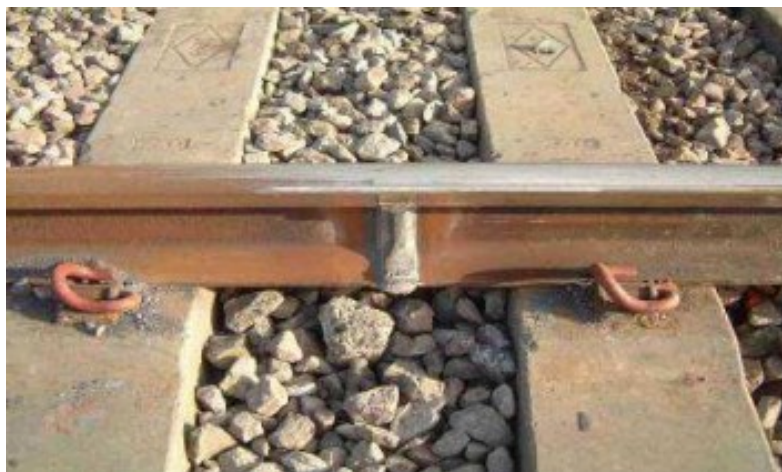
Slika 3. Prikaz tračnica zavarenih aluminotermijskim postupkom [12]

Na *Slici 3* nalazi se prikaz gotovog aluminotermijskog zavora na tračnicama [12].

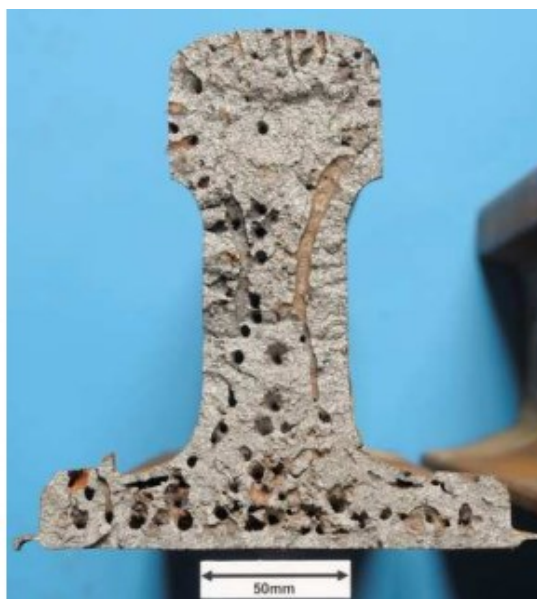
Slika 5. Poroznosti [12]

pore mogu pojaviti u bilo kojem dijelu volumena zavarenog spoja, skupljanje se češće pojavljuje u vratu tračnice, a naljepljivanje u stopi [12].

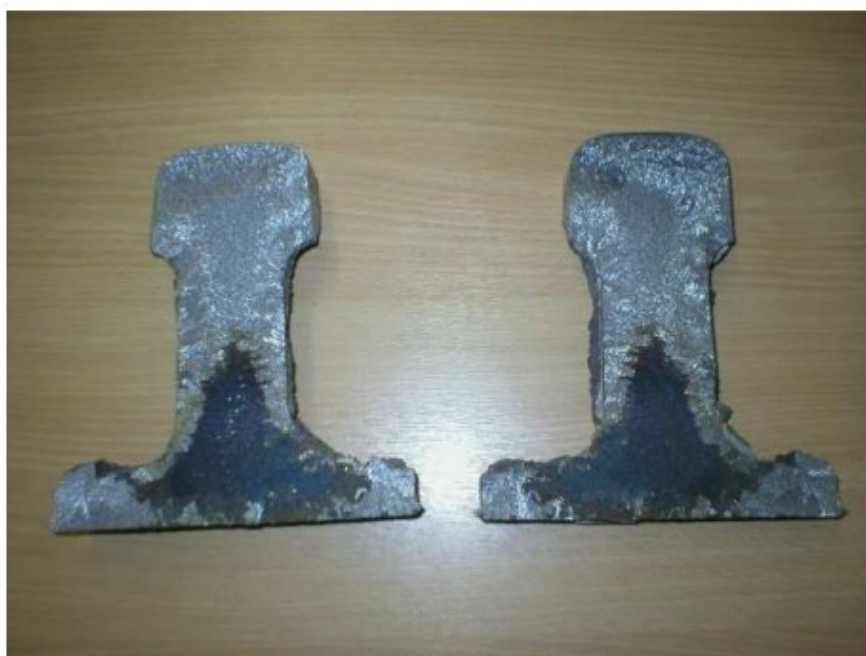
Slika 6. Skupljanje [12]

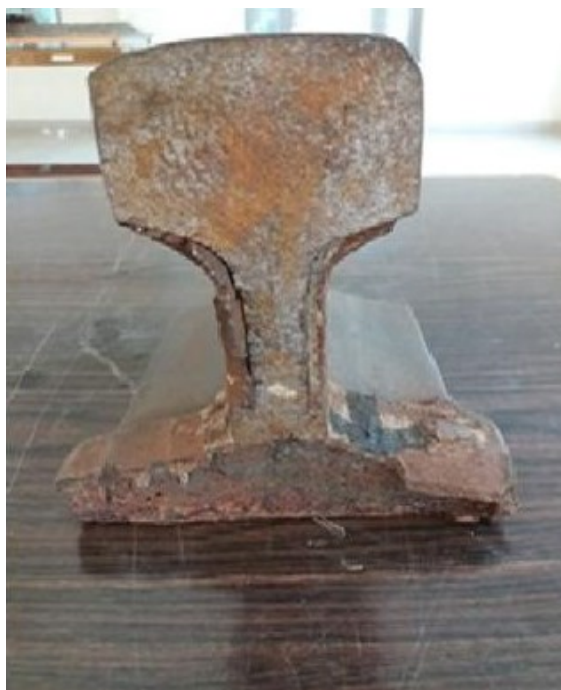
Slika 7. Naljepljivanje [15]

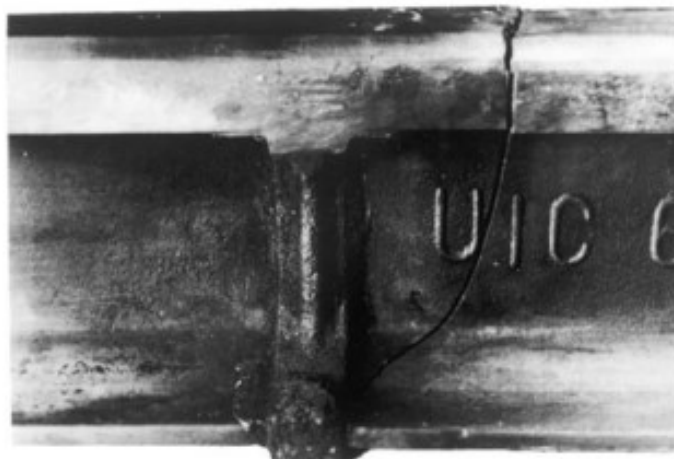
Tako se poprečne pukotine profila označavaju kodom 421. Te pukotine nastaju u ravnini poprečnog presjeka te dovode do pucanja profila. Primjer takve pukotine se nalazi na *Slici 8* [13].

Slika 8. Primjer greške označene kodom 421 [13]

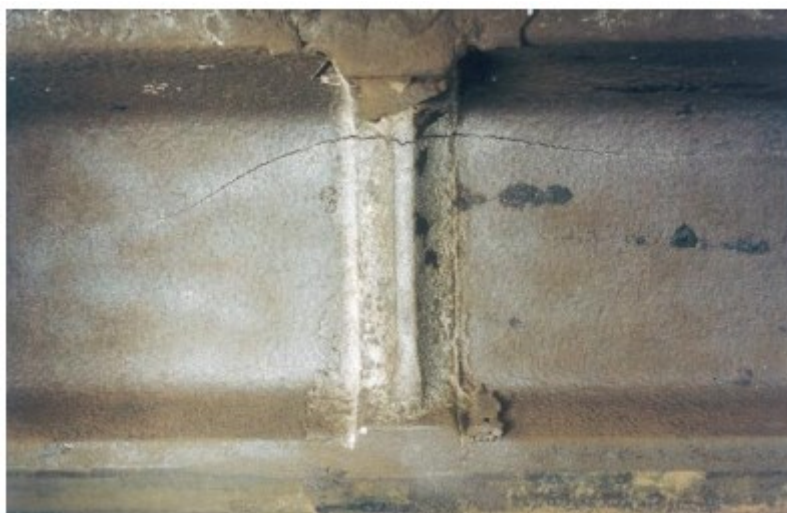
Kodom 422 se označavaju horizontale pukotine na vratu tračnice, a one se uglavnom pojavljuju kod zavara tračnica kojima prethodno krajevi nisu odrezani. Primjer takve pukotine nalazi se na *Slici 9* [13].

Slika 9. Primjer pukotine označene kodom 422 [13]

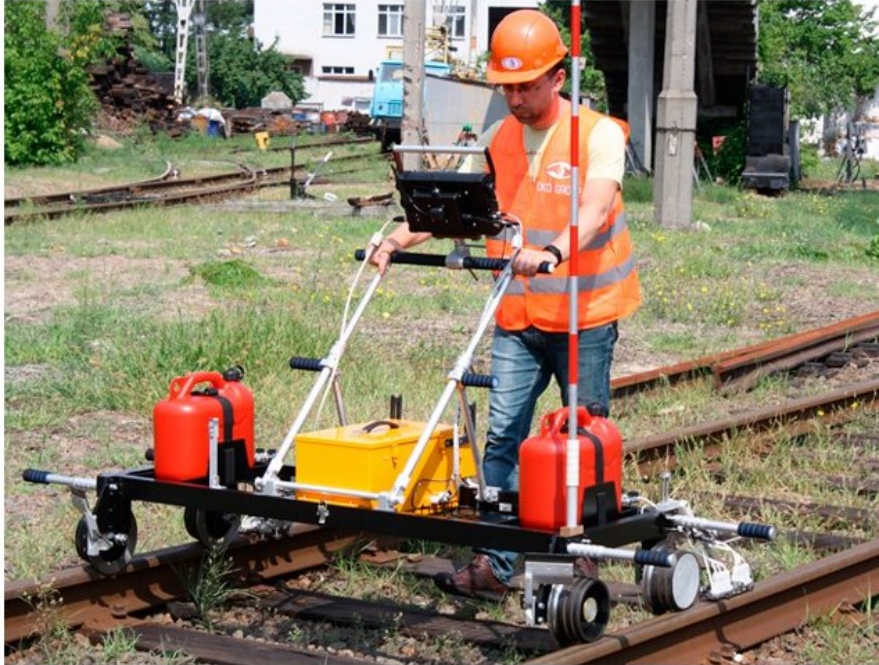
Na *Slici 12* prikazan je UDS2-73 proizvođača OKOndt GROUP. Radi se o uređaju koji ispituje postojanje grešaka u obje tračnice [23].

Slika 12. UDS2-73 proizvođača OKOndt GROUP [23]

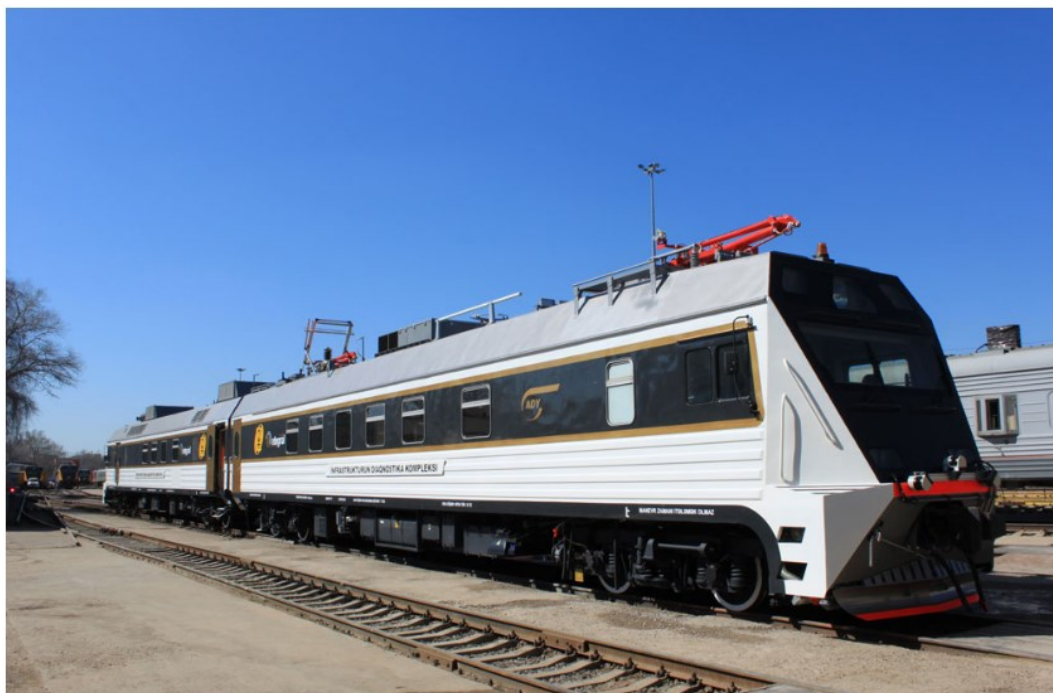
Na *Slici 14* prikazano je tračničko vozilo za ispitivanje tračnica, a radi se o proizvodu proizvođača Tvema. Ultrazvučno ispitivanje samo je jedna od funkcija ovog vozila, a njegova brzina premašuje 100 km/h [25].

Slika 14. Vozilo za ispitivanje tračnica proizvođača Tvema [25]

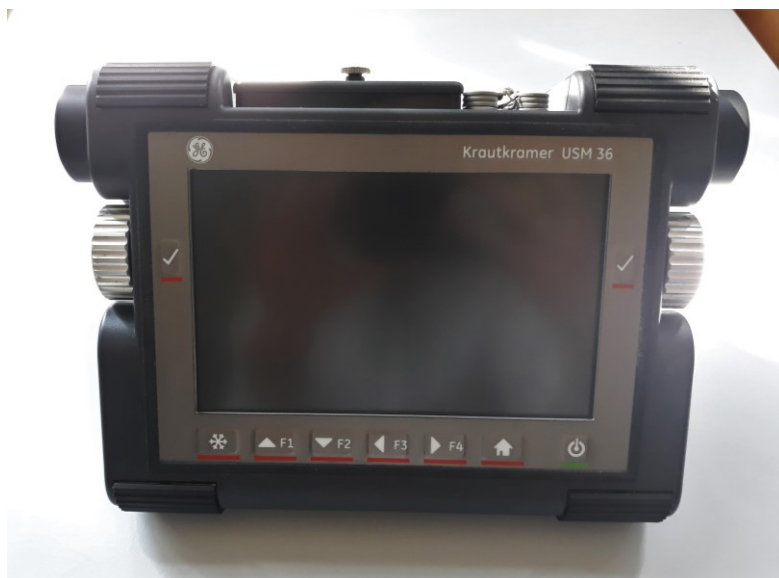
Ultrazvučni uređaj s kojeg se očitavaju rezultati ispitivanja je Krautkramer USM 36, a prikazan je na *Slici 19*.

Slika 19. Krautkramer USM 36

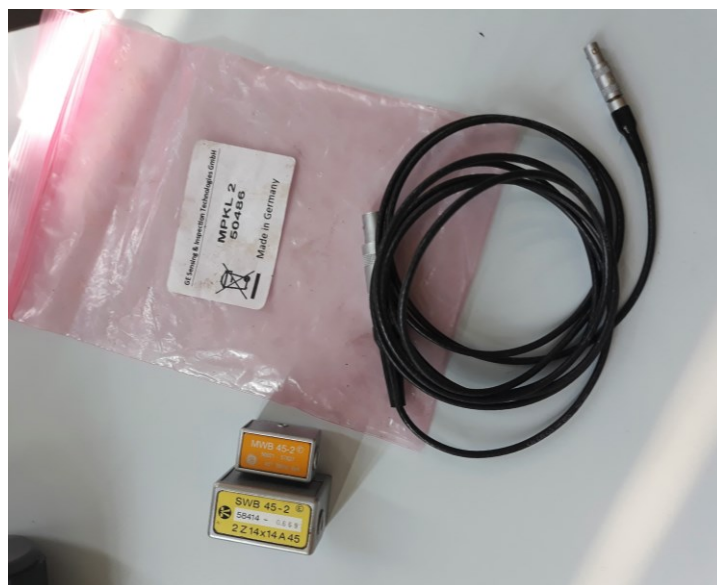
Od ostale opreme za spajanje sonde MWB 45-2 i SWB 45-2 s uređajem koristi se kabel MPKL 2 (prikazan na *Slici 20*), a za spajanje sonde WB 45-2 kabel prikazan na *Slici 21*.

Slika 20. Kabel MPKL 2 za spajanje sonde MWB 45-2 i SWB 45-2 s uređajem

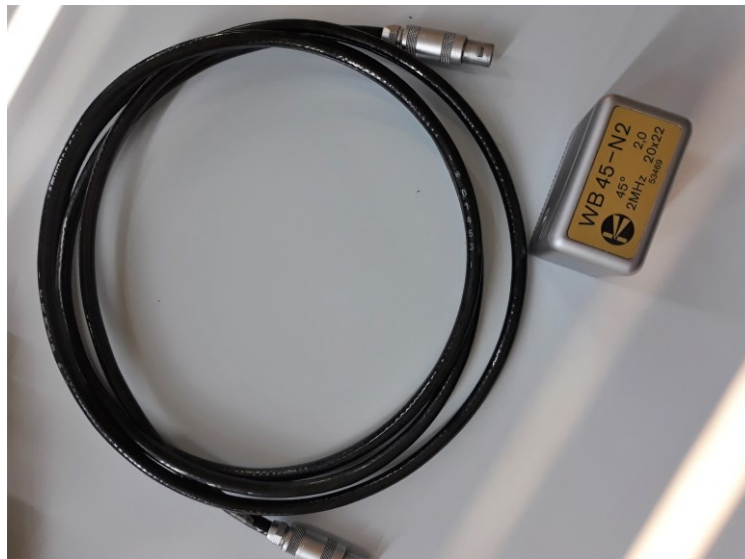
Slika 21. Kabel za spajanje sonde WB 45-2 s uređajem

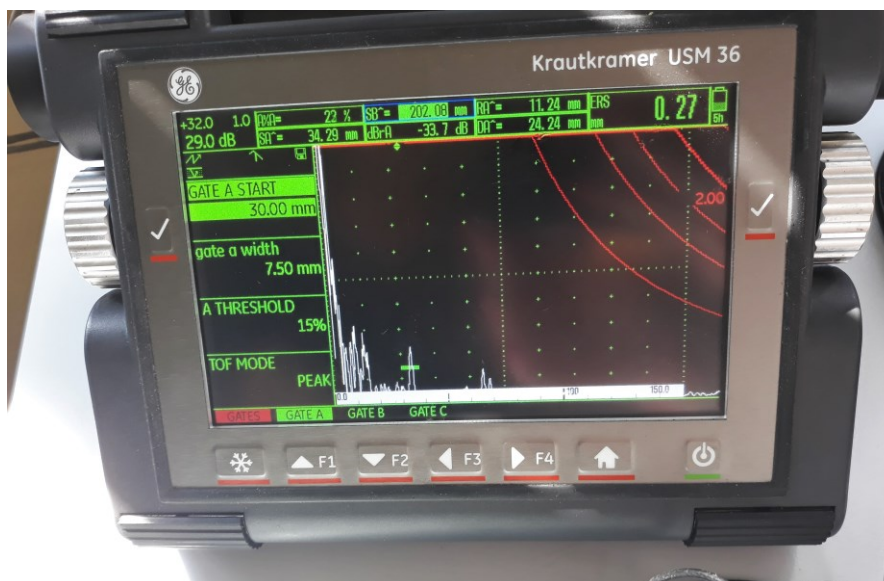
Na narednim slikama prikazani su ekrani uređaja u trenucima kada sonda detektira reflektor na referentnom bloku. Signal za koji se daju rezultati presječen je kontrolnim vratima. Na *Slici 29* prikazan je ekran prilikom detektiranja FBH₁, na *Slici 30* prilikom detektiranja FBH₂, a na *Slici 31* prilikom detektiranja FBH₃.

Slika 29. Ekran uređaja pri detektiranju FBH₁ sondom MWB 45-2

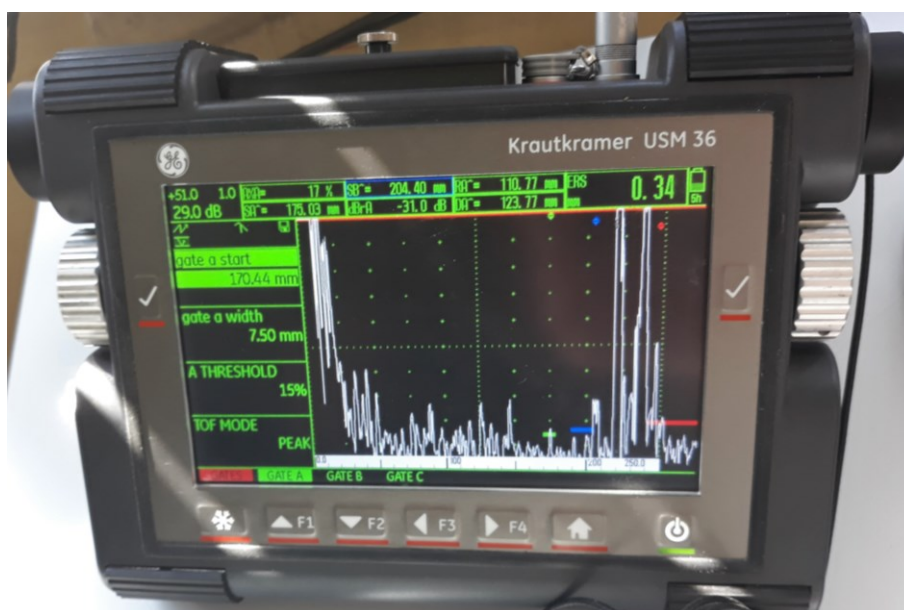
Slika 31. Ekran uređaja pri detektiranju FBH₃ sondom MWB 45-2

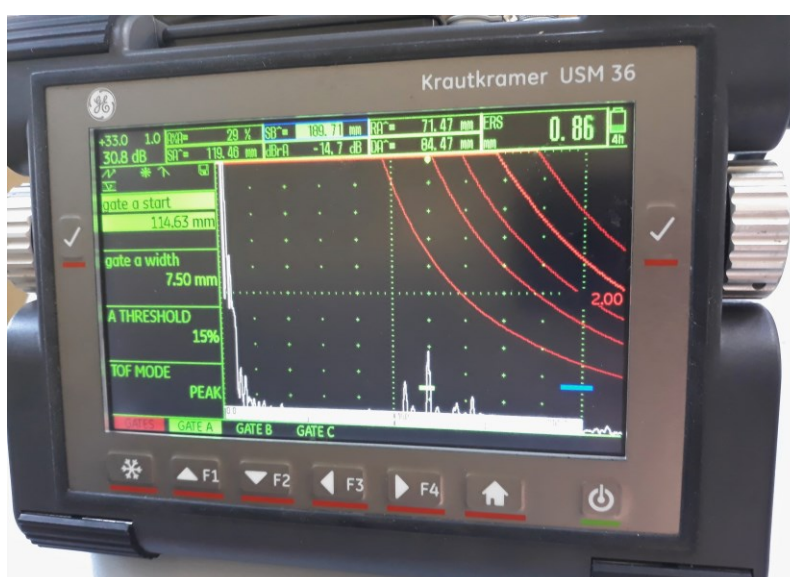
Na narednim slikama prikazani su ekrani uređaja u trenucima kada sonda detektira reflektor na referentnom bloku. Signal za koji se daju rezultati presječen je kontrolnim vratima. Na *Slici 38* prikazan je ekran prilikom detektiranja SDH₁, na *Slici 39* prilikom detektiranja SDH₂, a na *Slici 40* prilikom detektiranja SDH₃.

Slika 39. Ekran uređaja pri detektiranju SDH₂ sondom MWB 45-2

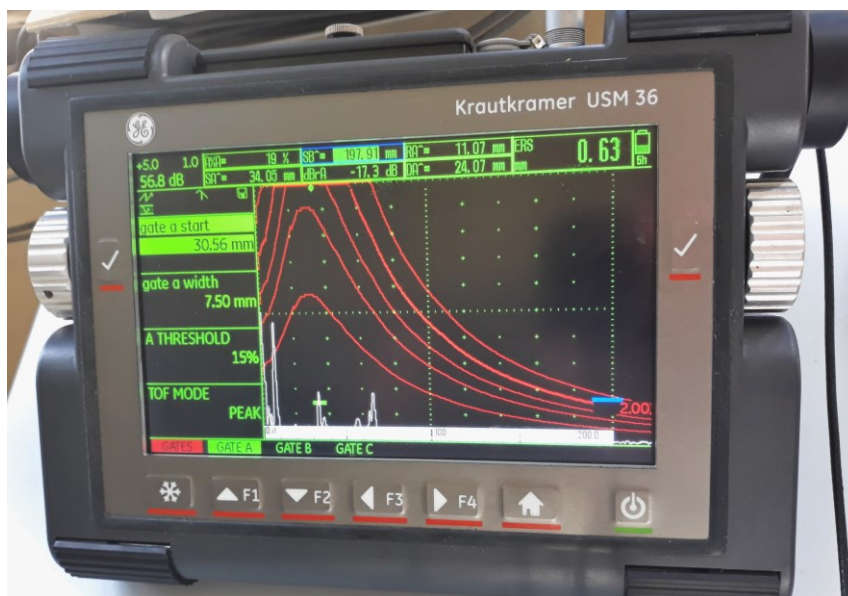
Na narednim slikama prikazani su ekrani uređaja u trenucima kada sonda detektira reflektor na referentnom bloku. Signal za koji se daju rezultati presječen je kontrolnim vratima. Na *Slici 47* prikazan je ekran prilikom detektiranja FBH₁, na *Slici 48* prilikom detektiranja FBH₂, a na *Slici 49* prilikom detektiranja FBH₃.

Slika 47. Ekran uređaja pri detektiranju FBH₁ sondom SWB 45-2

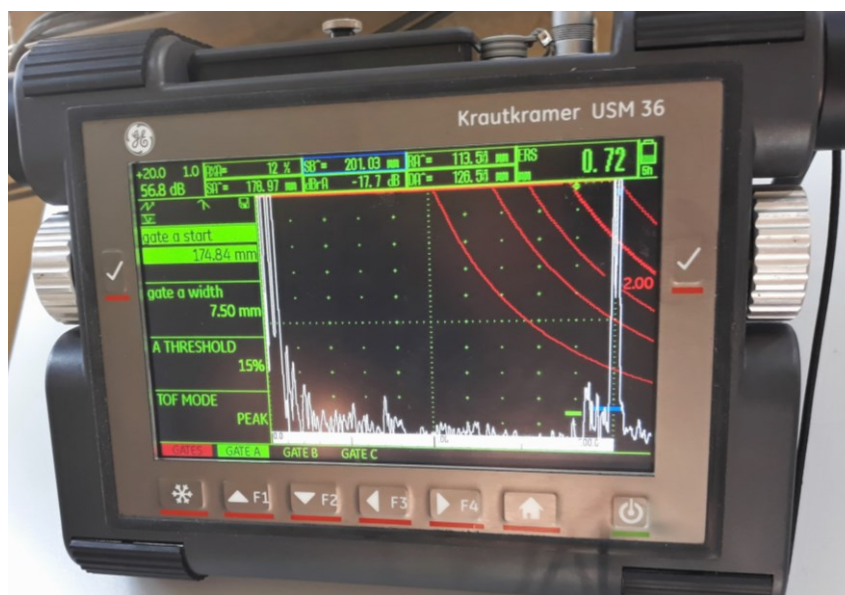
Slika 49. Ekran uređaja pri detektiranju FBH₃ sondom SWB 45-2

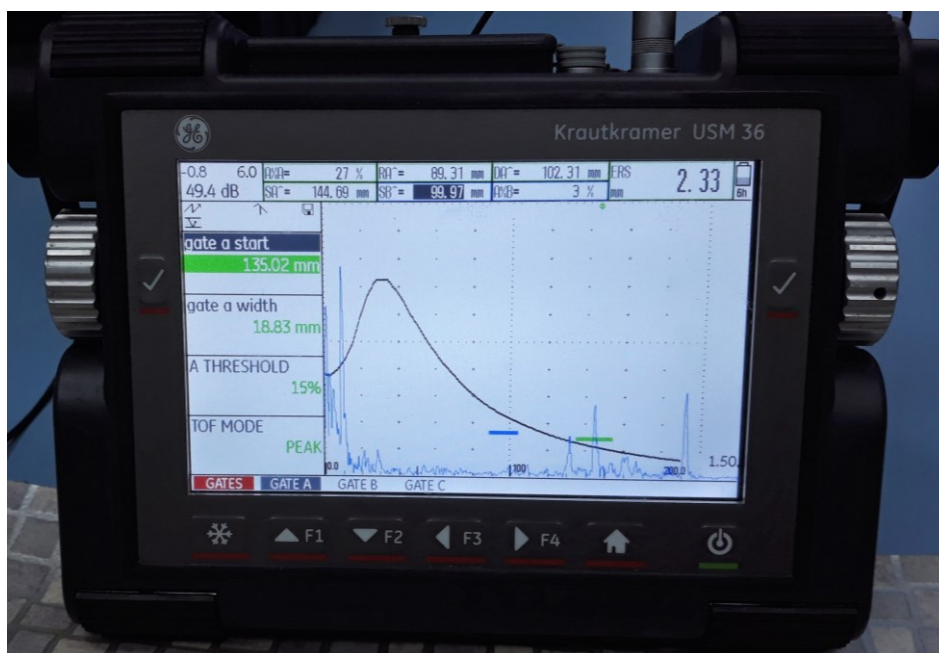
Na narednim slikama prikazani su ekrani uređaja u trenucima kada sonda detektira reflektor na referentnom bloku. Signal za koji se daju rezultati presječen je kontrolnim vratima. Na *Slici 56* prikazan je ekran prilikom detektiranja SDH₁, na *Slici 57* prilikom detektiranja SDH₂, a na *Slici 58* prilikom detektiranja SDH₃.

Slika 58. Ekran uređaja pri detektiranju SDH₃ sondom SWB 45-2

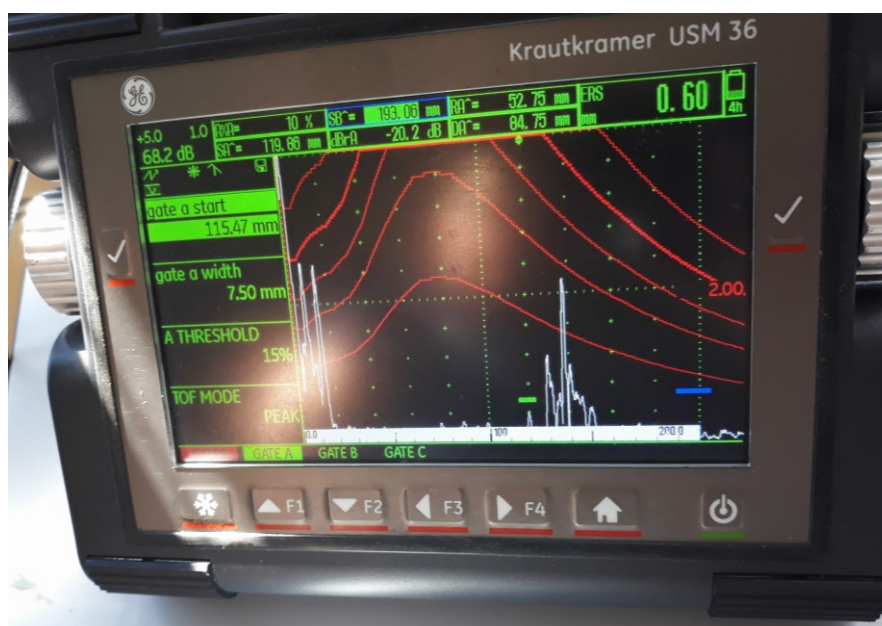
Na narednim slikama prikazani su ekrani uređaja u trenucima kada sonda detektira reflektor na referentnom bloku. Signal za koji se daju rezultati presječen je kontrolnim vratima. Na *Slici 65* prikazan je ekran prilikom detektiranja FBH₁, na *Slici 66* prilikom detektiranja FBH₂, a na *Slici 67* prilikom detektiranja FBH₃.

Slika 66. Ekran uređaja pri detektiranju FBH₂ sondom WB 45-2

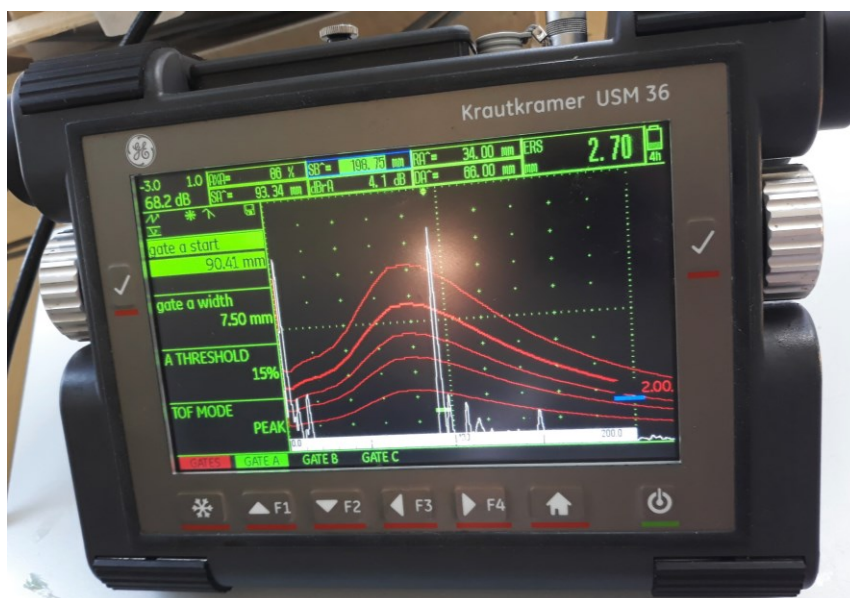
Na narednim slikama prikazani su ekrani uređaja u trenucima kada sonda detektira reflektor na referentnom bloku. Signal za koji se daju rezultati presječen je kontrolnim vratima. Na *Slici 74* prikazan je ekran prilikom detektiranja SDH₁, na *Slici 75* prilikom detektiranja SDH₂, a na *Slici 76* prilikom detektiranja SDH₃.

Slika 74. Ekran uređaja pri detektiranju SDH₁ sondom WB 45-2

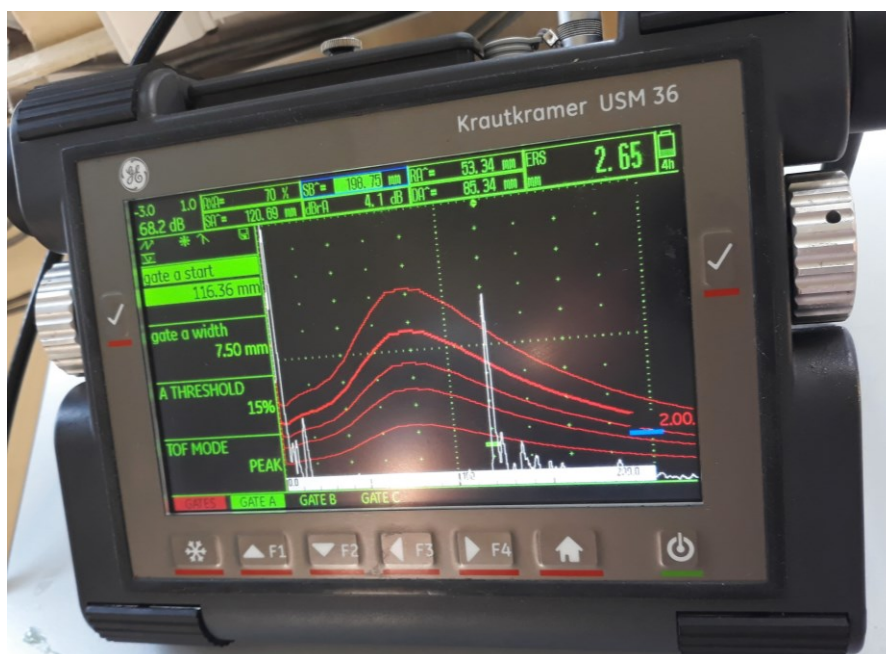
Slika 75. Ekran uređaja pri detektiranju SDH₂ sondom WB 45-2

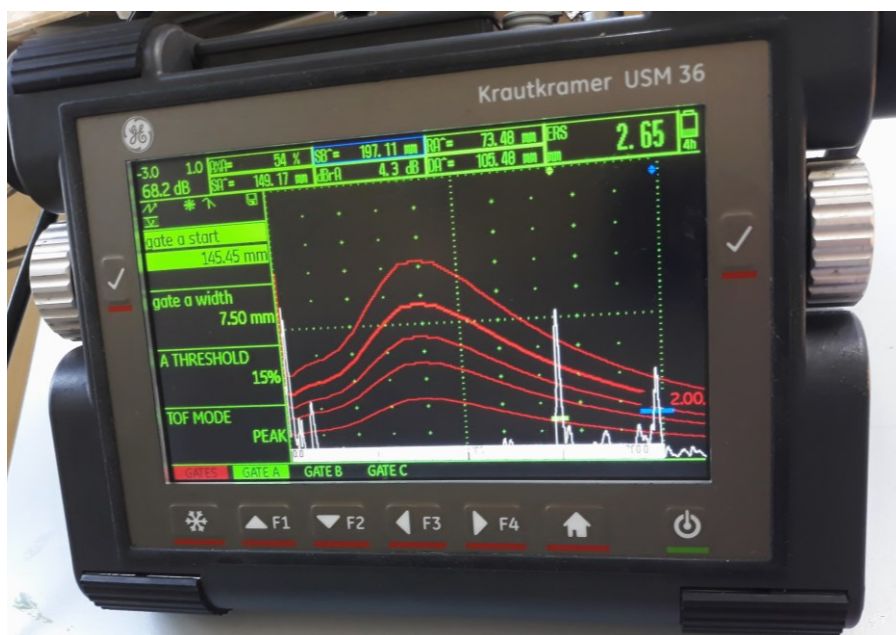
Slika 76. Ekran uređaja pri detektiranju SDH₃ sondom WB 45-2

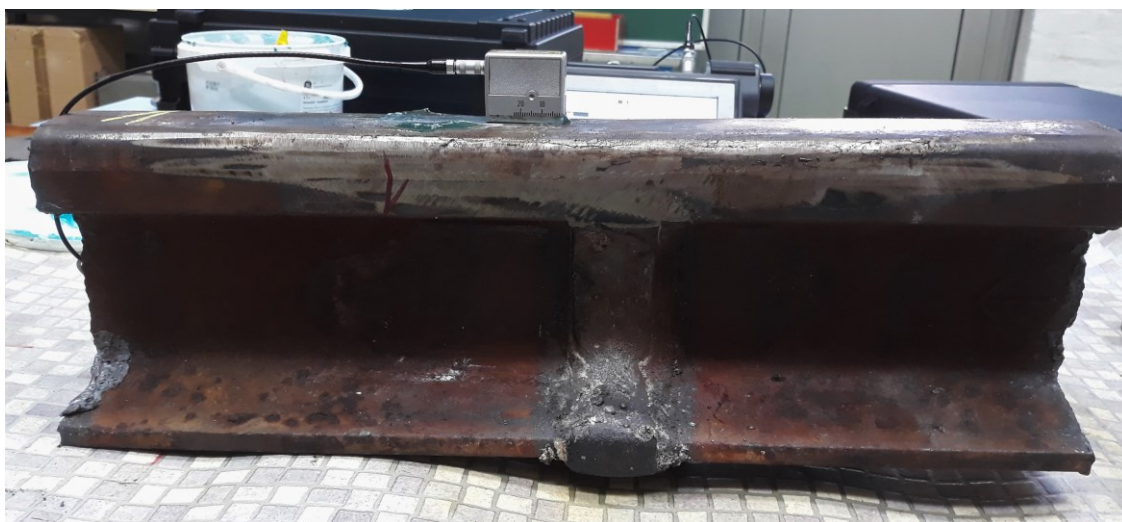
Na narednim slikama prikazane su sonde u položajima u kojima detektiraju grešku u zavaru u glavi tračnice. Na *Slici 78* prikazana je sonda MWB 45-2, na *Slici 79* sonda SWB 45-2, a na *Slici 80* sonda WB 45-2 u položaju u kojem detektira pogrešku u glavi tračnice.

Slika 79. Položaj u kojem sonda SWB 45-2 detektira pogrešku u glavi tračnice

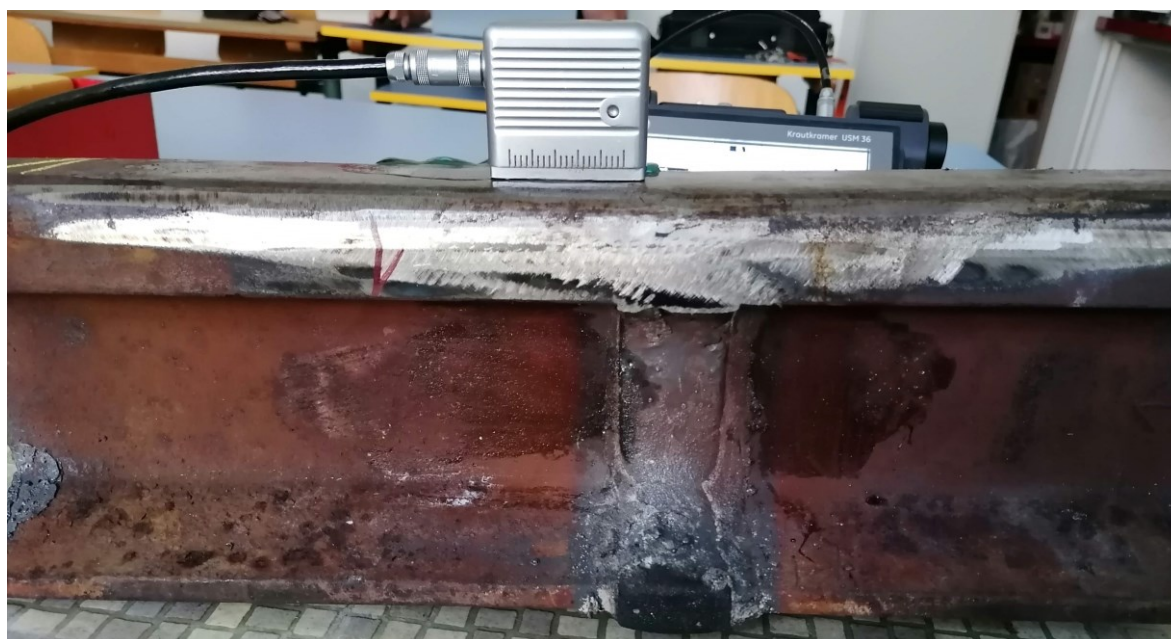
Slika 80. Položaj u kojem sonda WB 45-2 detektira pogrešku u glavi tračnice

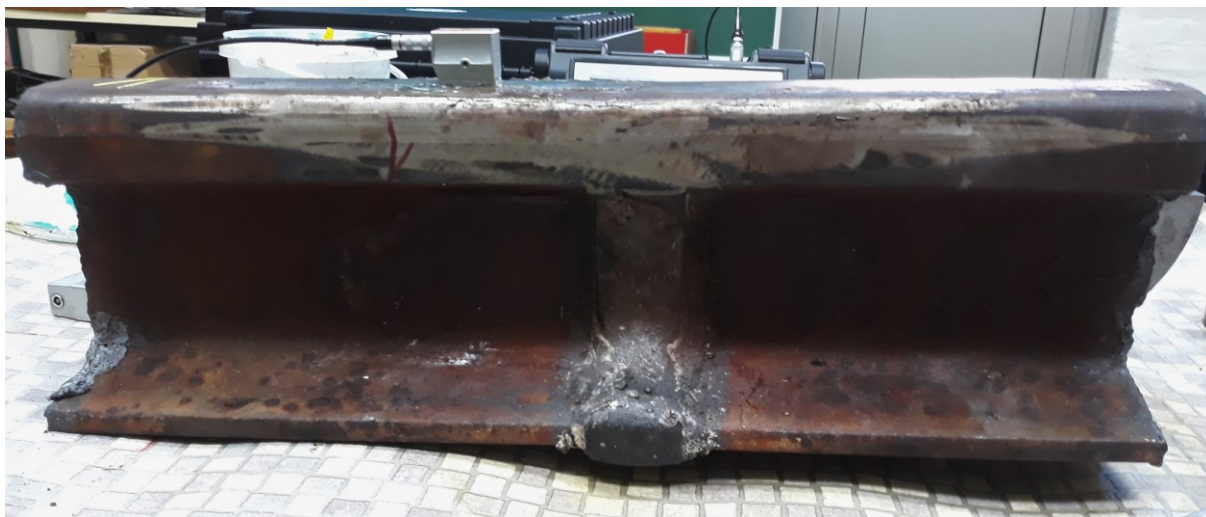
Na narednim slikama prikazane su sonde u položajima u kojima detektiraju grešku u zavaru u vratu tračnice. Na *Slici 84* prikazana je sonda MWB 45-2, na *Slici 85* prikazana je sonda SWB 45-2, a na *Slici 86* prikazana je sonda WB 45-2 u položaju u kojem detektira pogrešku u vratu tračnice.

Slika 84. Položaj u kojem sonda MWB 45-2 detektira pogrešku u vratu tračnice

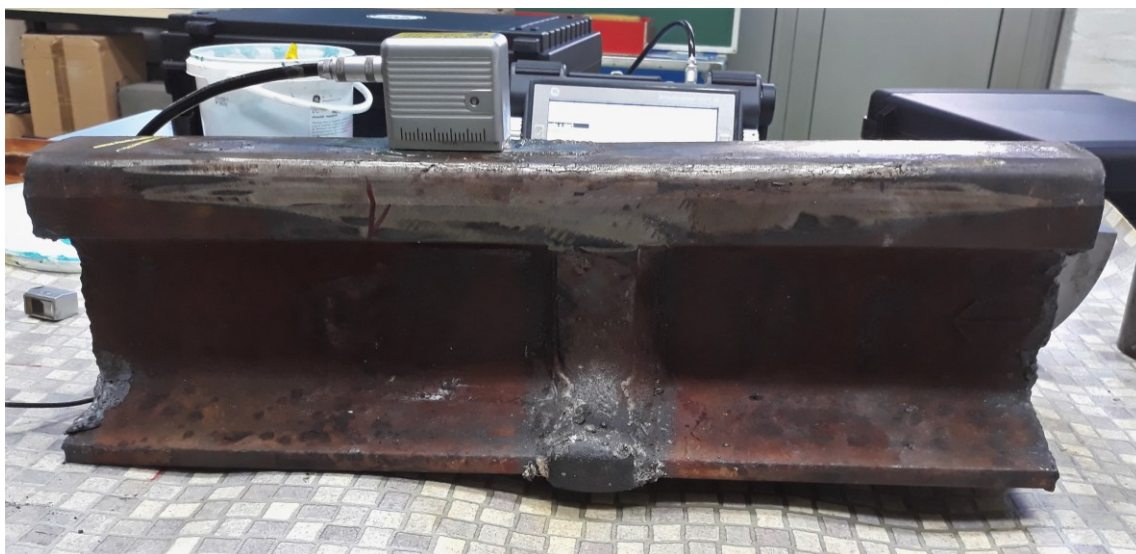
Slika 86. Položaj u kojem sonda WB 45-2 detektira pogrešku u vratu tračnice
