# Ispitivanje ultrazvukom aluminotermijskih zavara tračnica

Master's thesis / Diplomski rad

Naslov rada na engleskom jeziku: **Ultrasonic testing of aluminothermic rail welds**

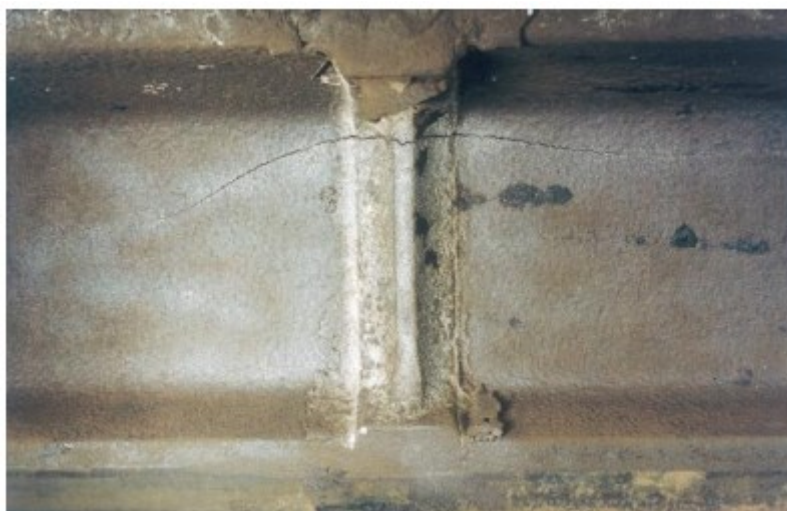
**Slika 9. Primjer pukotine označene kodom 422 [13]**

Kodom 422 se označavaju horizontale pukotine na vratu tračnice, a one se uglavnom pojavljuju kod zavara tračnica kojima prethodno krajevi nisu odrezani. Primjer takve pukotine nalazi se na *Slici 9* [13].

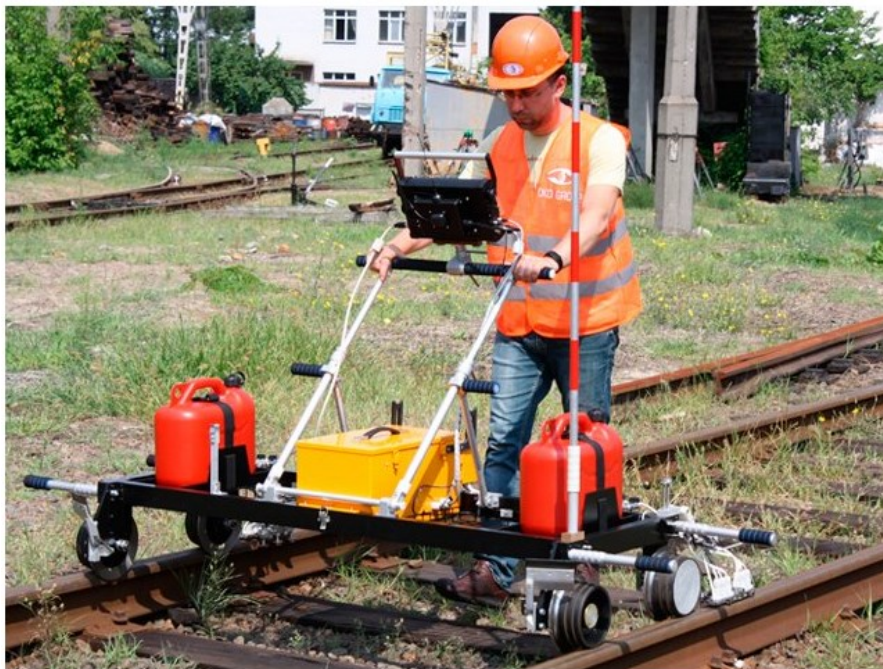
Slika 12. UDS2-73 proizvođača OKOndt GROUP [23]

Na *Slici 12* prikazan je UDS2-73 proizvođača OKOndt GROUP. Radi se o uređaju koji ispituje postojanje grešaka u obje tračnice [23].

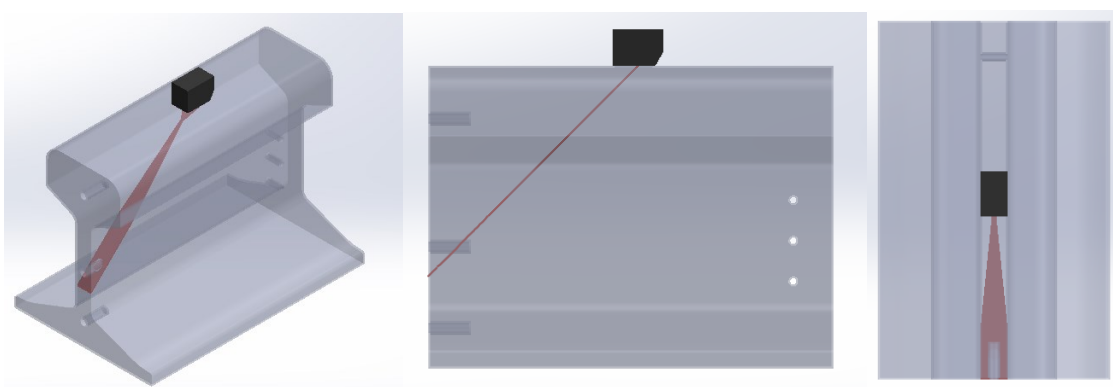
Na narednim slikama prikazane su geometrije ultrazvučnih snopova pri detektiranju FBH sondom MWB 45-2. S lijeva na desno je prikazana izometrija, bokocrt i tlocrt. Na *Slici 26* prikazana je geometrija snopa prilikom ispitivanja FBH<sub>1</sub>, na *Slici 27* prilikom ispitivanja FBH<sub>2</sub>, a na *Slici 28* prilikom ispitivanja FBH<sub>3</sub>.

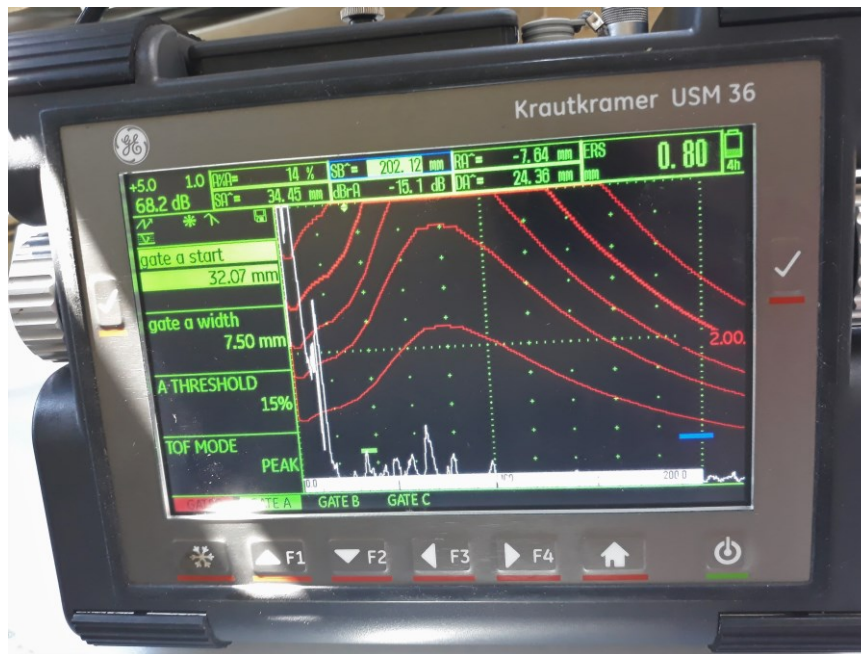
Na narednim slikama prikazani su ekrani uređaja u trenucima kada sonda detektira reflektor na referentnom bloku. Signal za koji se daju rezultati presječen je kontrolnim vratima. Na *Slici 65* prikazan je ekran prilikom detektiranja FBH<sub>1</sub>, na *Slici 66* prilikom detektiranja FBH<sub>2</sub>, a na *Slici 67* prilikom detektiranja FBH<sub>3</sub>.

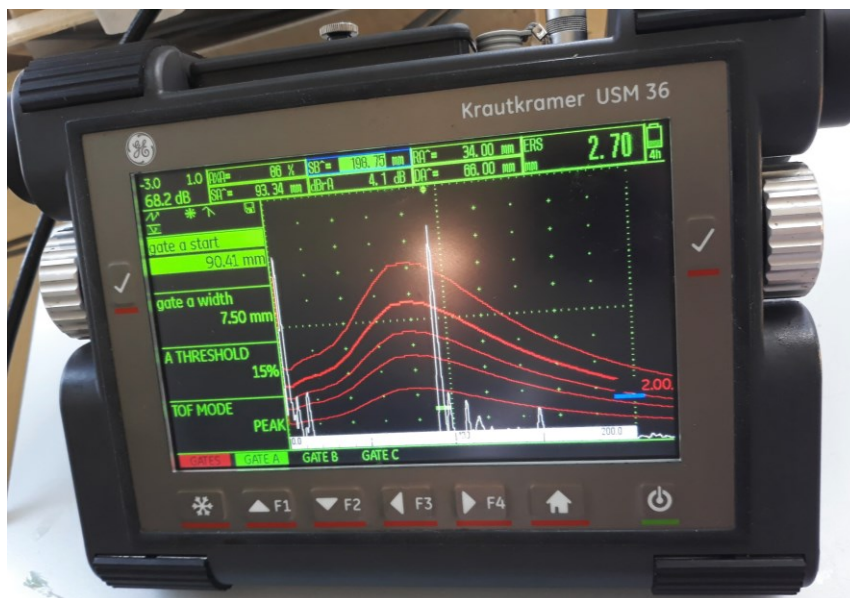
Na narednim slikama prikazani su ekrani uređaja u trenucima kada sonda detektira reflektor na referentnom bloku. Signal za koji se daju rezultati presječen je kontrolnim vratima. Na *Slici 74* prikazan je ekran prilikom detektiranja SDH<sub>1</sub>, na *Slici 75* prilikom detektiranja SDH<sub>2</sub>, a na *Slici 76* prilikom detektiranja SDH<sub>3</sub>.
