Analiza mikrostrukture i svojstava zavarenog spoja čelika Hardox 450

Master's thesis / Diplomski rad

Naslov rada na engleskom jeziku: **Analysis of the microstructure and properties of the Hardox 450 steel welded joint**

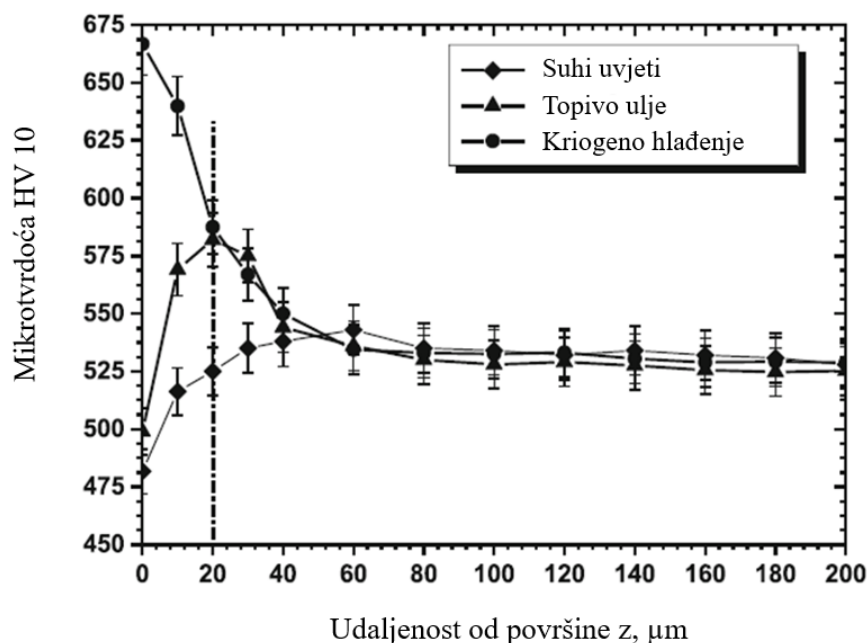
Na slici 7.6 prikazane su vrijednosti mikrotvrdoće brušenih površina pri različitim načinima hlađenja. Vidljivo je da kriogeno hlađenje stvrdnjava gornje slojeve površina, a hlađenje s topljivim uljem i brušenje bez sredstva za hlađenje omekšavaju površinske slojeve [2].

Slika 7.6 Utjecaj načina hlađenja na mikrotvrdoću HV 10 brušenih površina [2]

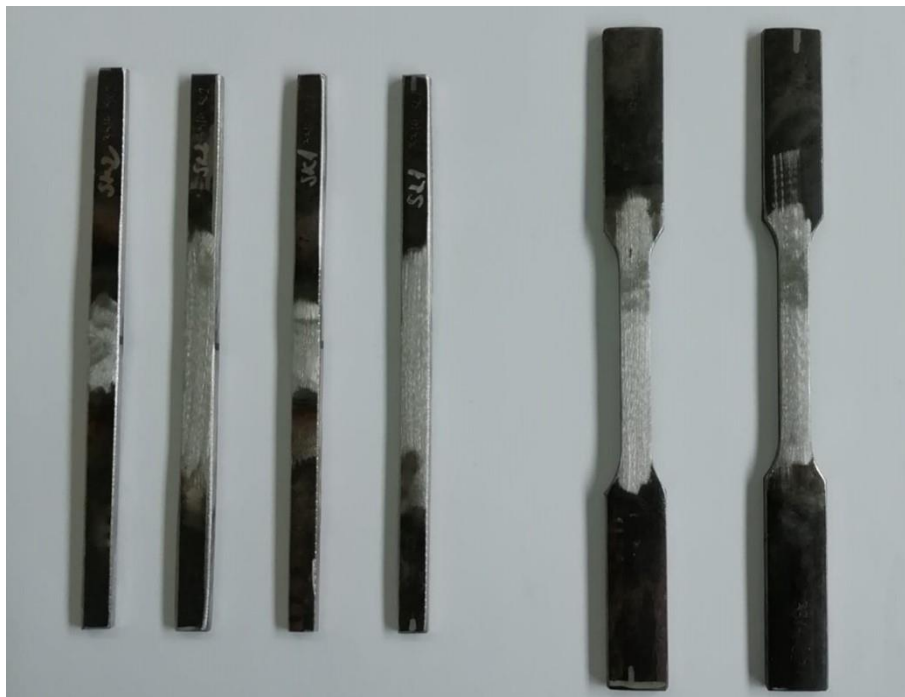
Na slici 8.2 prikazan je izgled ispitnih uzoraka za ispitivanje savijanja (lijevo) te za ispitivanje vlačne čvrstoće (desno).

Slika 8.2 Izgled ispitnih uzoraka za ispitivanje savijanjem i za statičko vlačno ispitivanje

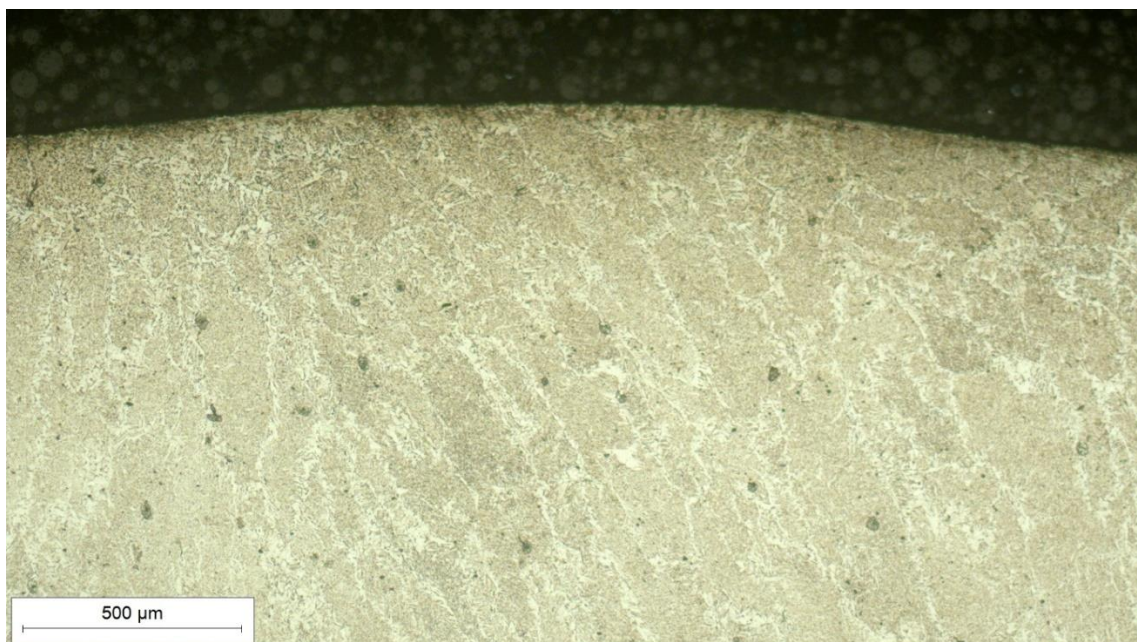
Slika 8.29 Mikrostruktura tjemena zavara, snimljena pri povećanju 50×

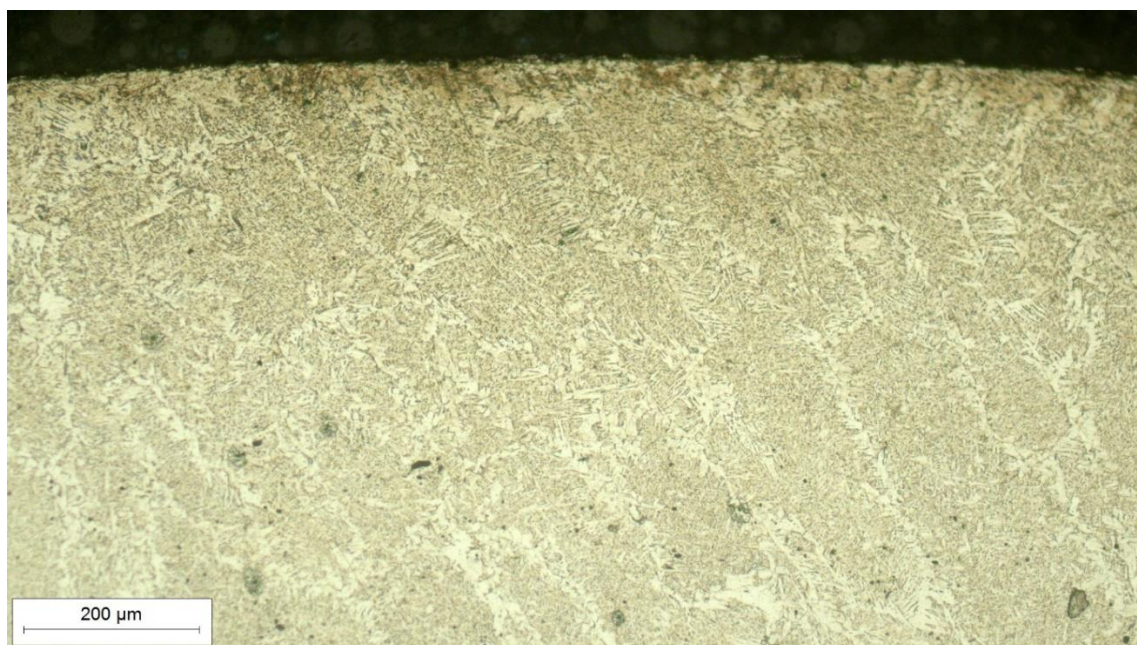
Slika 8.30 Mikrostruktura tjemena zavara, snimljena pri povećanju 100×

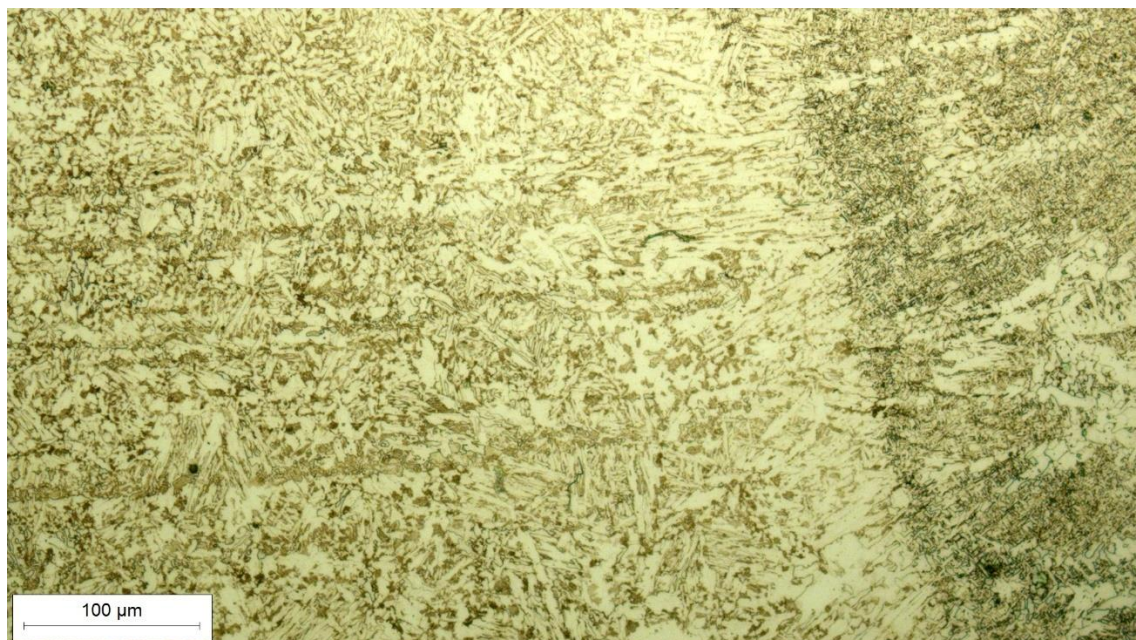
Slika 8.38 Mikrostruktura ZUT-a s lijeve strane sredine metala zavara, snimljena pri povećanju 200×
