# Analiza mikrostrukture i svojstava zavarenog spoja čelika Hardox 450

**Master's thesis / Diplomski rad**

Naslov rada na engleskom jeziku: **Analysis of the microstructure and properties of the Hardox 450 steel welded joint**

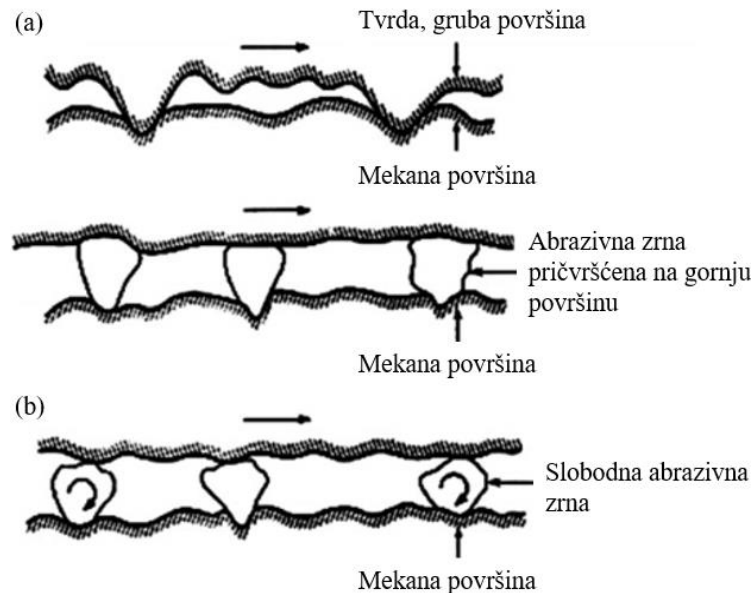
jedne ili obje površine, prvenstveno ovisno o njihovoj tvrdoći. To se primjerice događa kod poliranja. Na slici 2.2 shematski je prikazana abrazija s dva i abrazija s tri tijela [1].

Slika 2.2 Abrazija s dva tijela (a) i abrazija s tri tijela (b) [1]

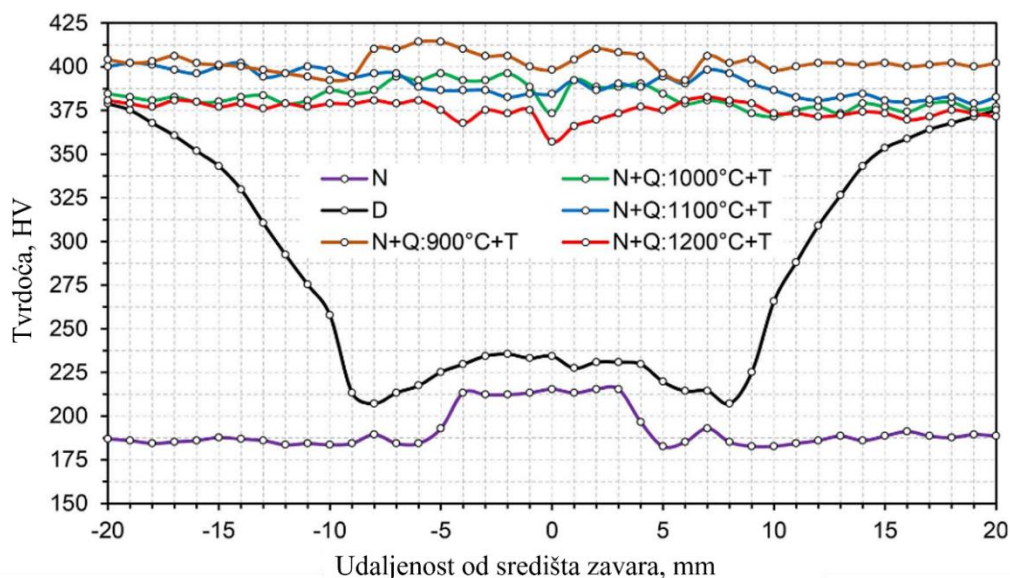
Najveće promjene mikrotvrdoće u karakterističnim područjima zavarenog spoja izmjerene su u stanju nakon zavarivanja bez dodatne toplinske obrade. Vrijednosti tvrdoće u ZUT-u i u metalu zavara puno su niže od tvrdoće osnovnog materijala. Nakon provedene normalizacije izmjerene tvrdoće su znatno niže nego u prethodnom stanju, ujednačene su u osnovnom materijalu i u ZUT-u, a nešto višu tvrdoću ima metal zavara. Nakon kaljenja i popuštanja postignuta je znatno viša tvrdoća u odnosu na normalizirano stanje. Nema razlike između tvrdoće osnovnog materijala, ZUT-a i metala zavara. Vrijednosti tvrdoće slične su tvrdoći osnovnog materijala u isporučenom stanju. S povećanjem temperature austenitizacije od 900 °C do 1200 °C dolazi do smanjenja tvrdoće [14].

**Slika 6.2** Raspodjela tvrdoće preko zavarenog spoja čelika Hardox 450 za različita stanja [14]

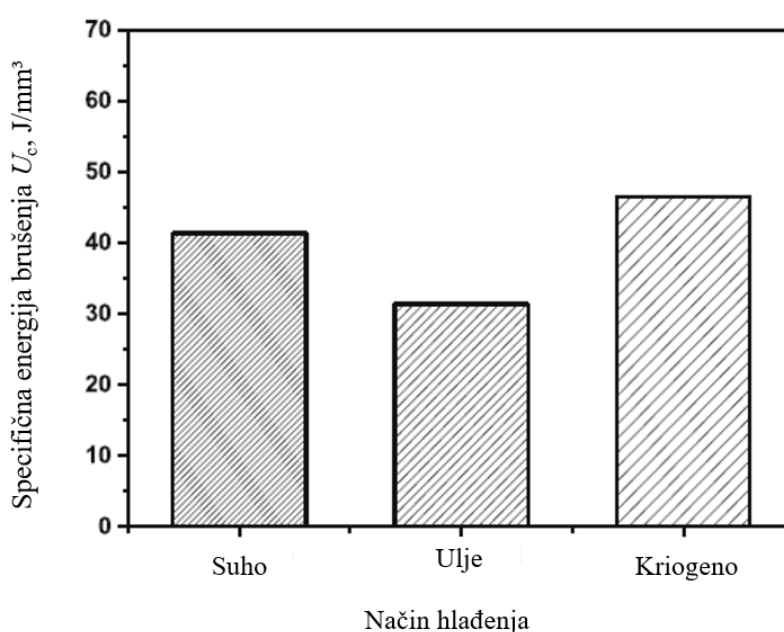
Kao što je prikazano na slici 7.2, brušenje pri kriogenom hlađenju zahtijeva puno više energije nego brušenje u topljivom ulju ili bez sredstva za hlađenje. U skladu s tim, može se smatrati da kriogeno hlađenje ne poboljšava obradivost brušenjem Hardoxa 500 i da su uvjeti bez sredstva za hlađenje i hlađenje uljem bolji. Međutim povećanje specifične energije brušenja pri kriogenom hlađenju uzrokovano je većom učinkovitošću hlađenja pomoću tekućeg dušika koji povećava tvrdoću strojno obrađenih gornjih slojeva materijala Hardox 500 [2].

**Slika 7.2** Specifična energija brušenja u ovisnosti o načinu hlađenja [2]

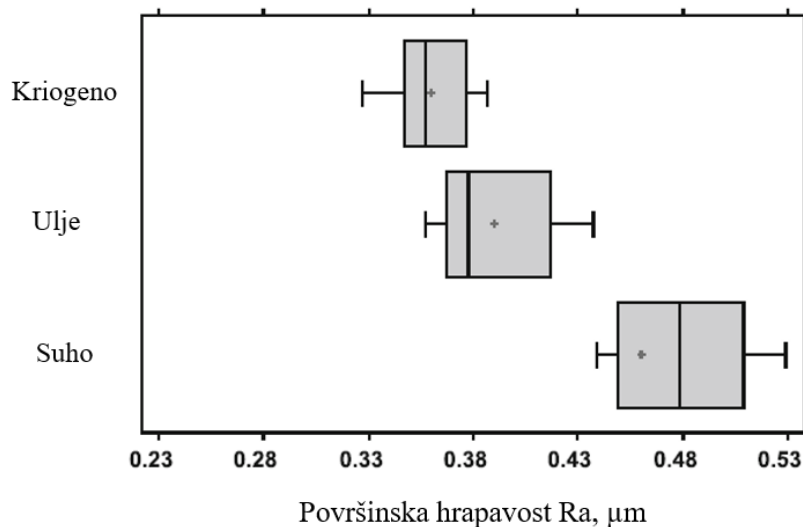
Rezultati mjerenja hrapavosti brušenih površina dobivenih različitim načinima hlađenja prikazani su dijagramom na slici 7.4. Vidljivo je da je najniži prosjek površinske hrapavosti nastao kada je korišteno kriogeno hlađenje, te da suho brušenje stvara najveću hrapavost površine [2].

Slika 7.4 Površinska hrapavost uzoraka [2]

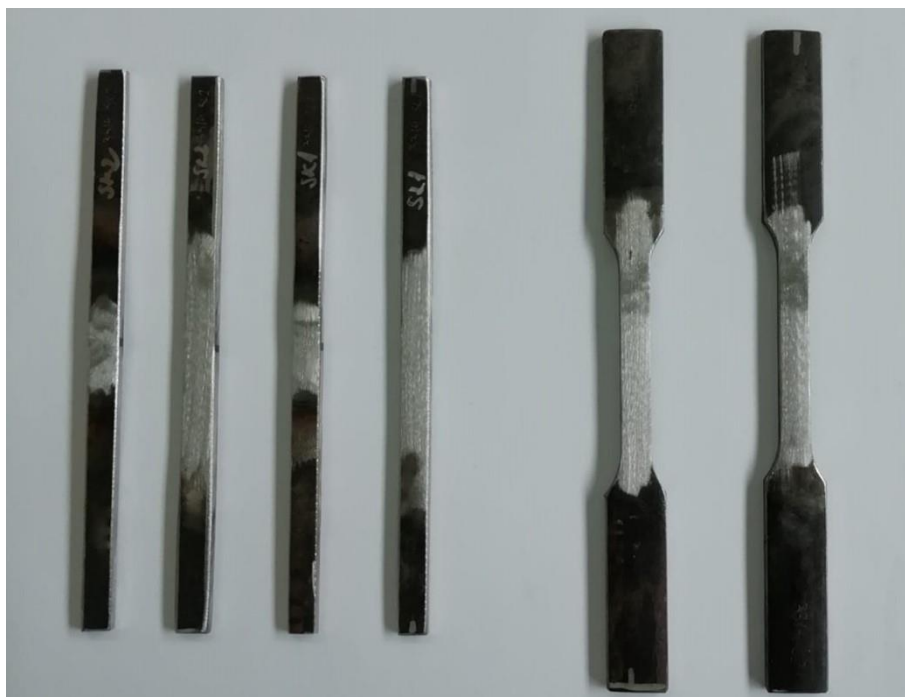
Slika 8.2 Izgled ispitnih uzoraka za ispitivanje savijanjem i za statičko vlačno ispitivanje

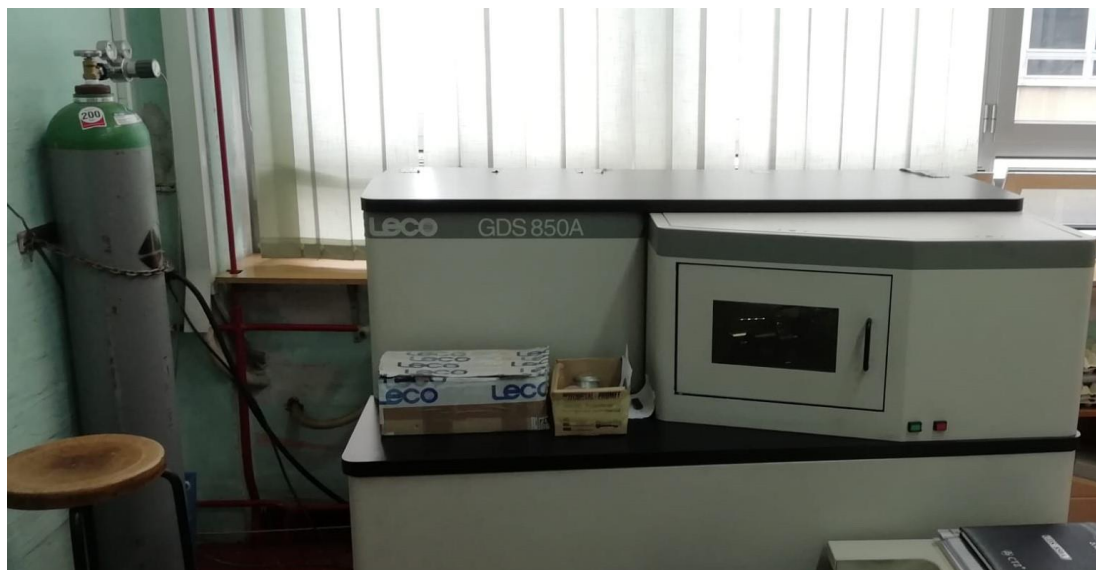
Slika 8.5 Spektrometar LECO GDS 850A

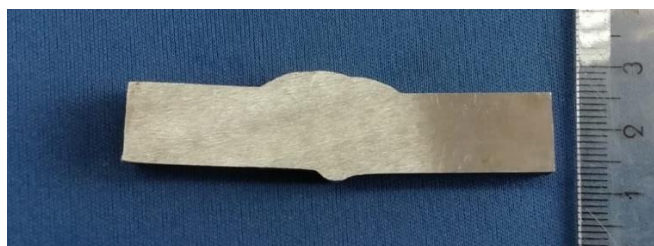
Slika 8.7 Uzorak za analizu makrostrukture

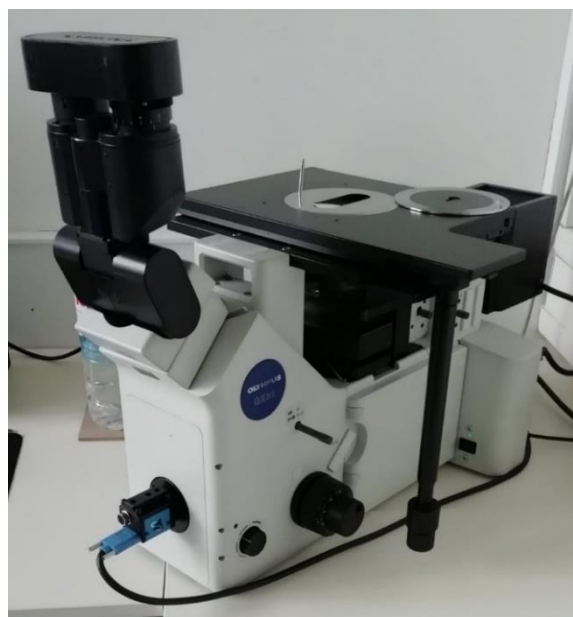
**Slika 8.10** Svjetlosni mikroskop Olympus GX51

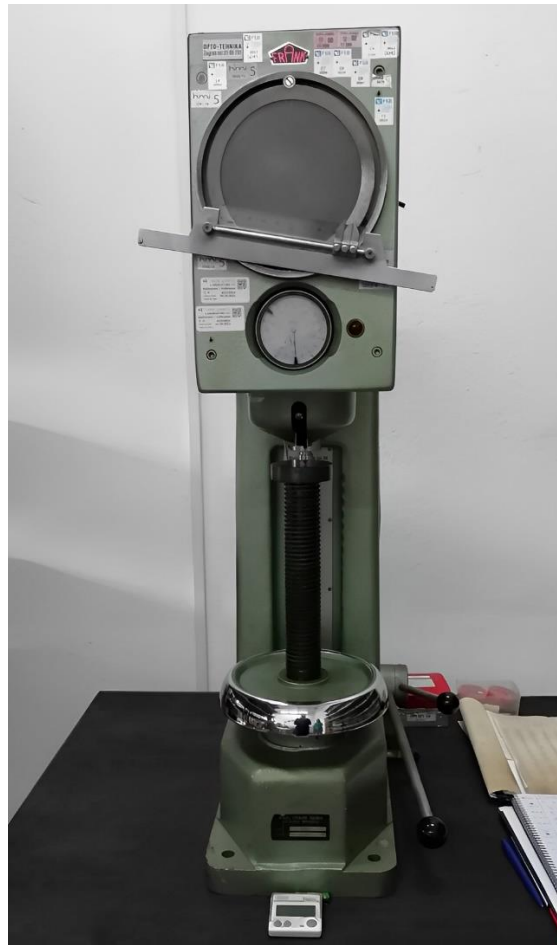
**Slika 8.14** Uredaj za mjerenje tvrdoće

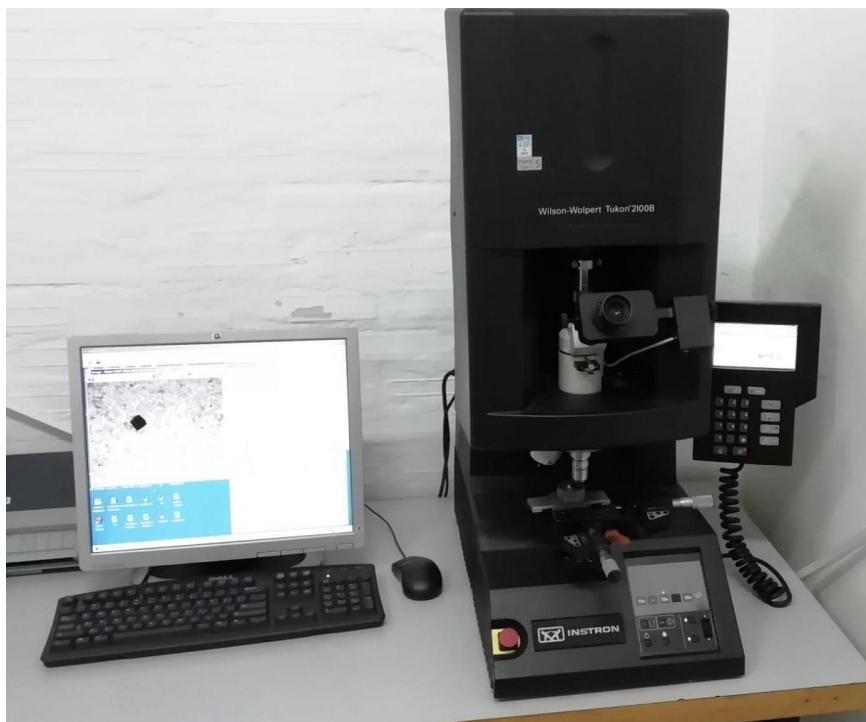
**Slika 8.16 Uređaj za mjerenje tvrdoće Instron Wilson-Wolpert Tukon 2100B**

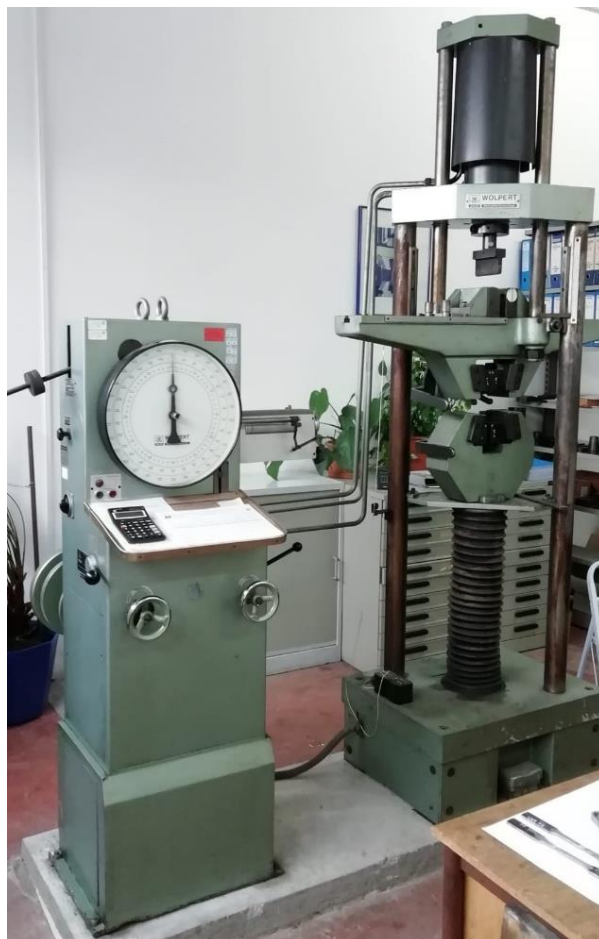
**Slika 8.18 Univerzalna kidalica Otto Wolpert Werke GmbH 30 TUZ 757**

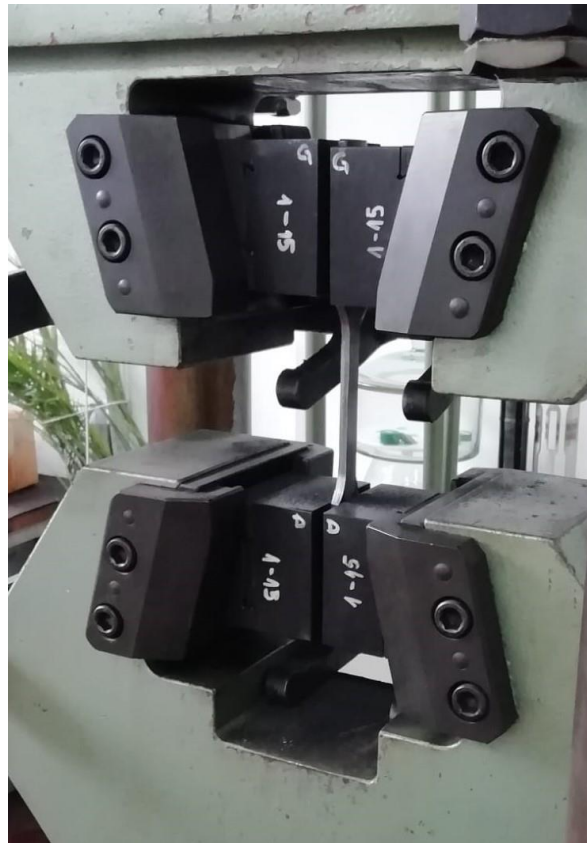
Slika 8.19 Ispitni uzorak postavljen u čeljust kidalice

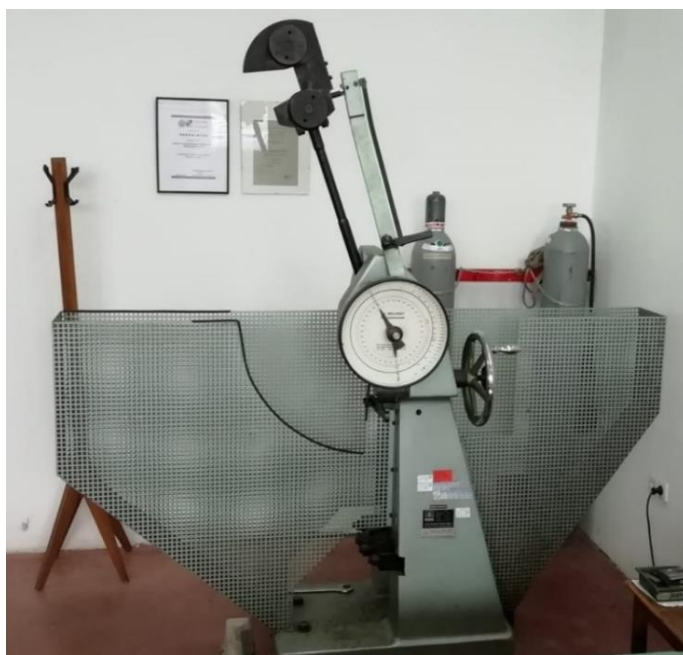
Slika 8.22 Charpy-ev bat

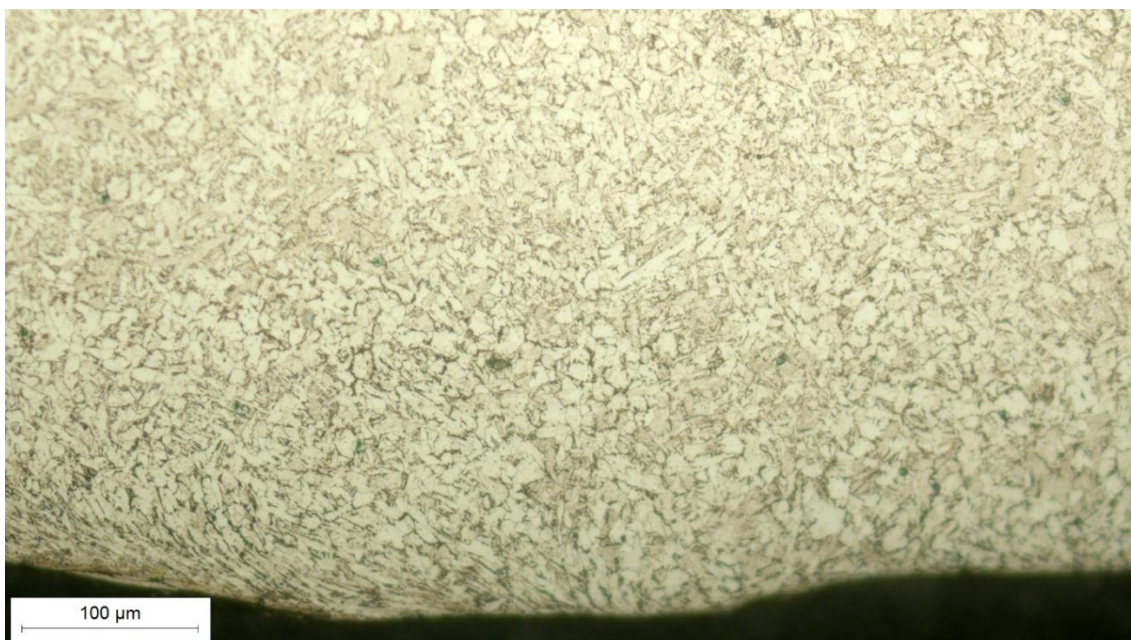
**Slika 8.34** Mikrostruktura korijena zavara, snimljena pri povećanju 200×
