Analiza mikrostrukture i svojstava zavarenog spoja čelika Hardox 450

Master's thesis / Diplomski rad

Naslov rada na engleskom jeziku: **Analysis of the microstructure and properties of the Hardox 450 steel welded joint**

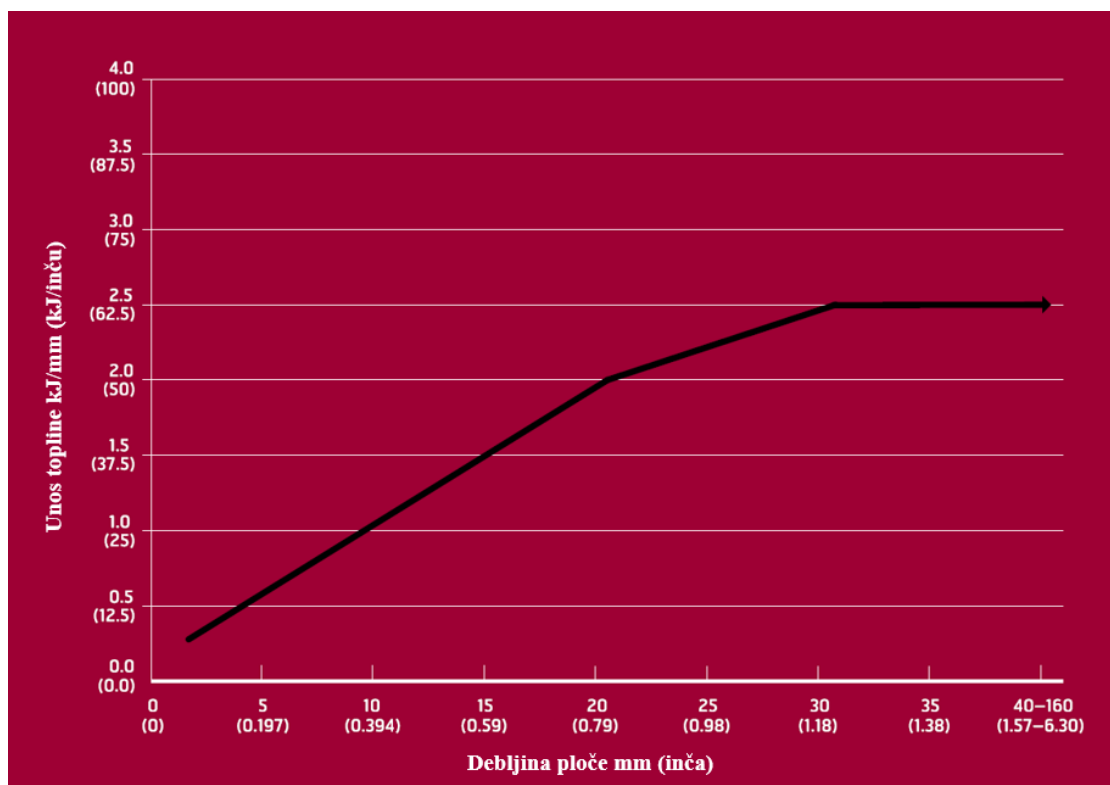
Međutim, vrlo nizak unos topline može negativno utjecati na udarnu žilavost. Na slici 5.1 prikazan je preporučeni maksimalni unos topline za različite debljine ploča Hardox čelika [21].

Slika 5.1 Preporučeni maksimalni unos topline za Hardox čelike [21]

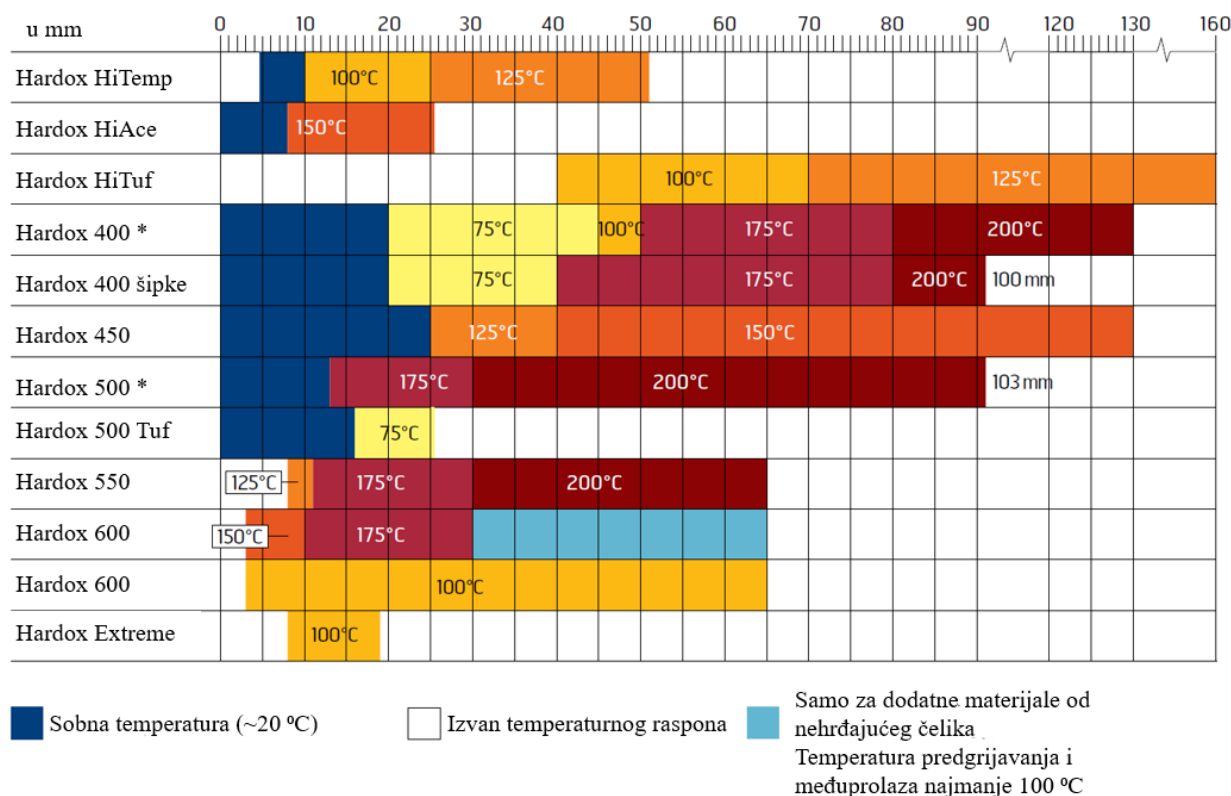
Minimalne preporučene temperature predgrijavanja i maksimalne temperature međuprolaza tijekom zavarivanja prikazane su na slici 5.3 i u tablici 3. Osim ako nije drugačije navedeno, ove vrijednosti su primjenjive za zavarivanje nelegiranim i niskolegiranim dodatnim materijalima [21].

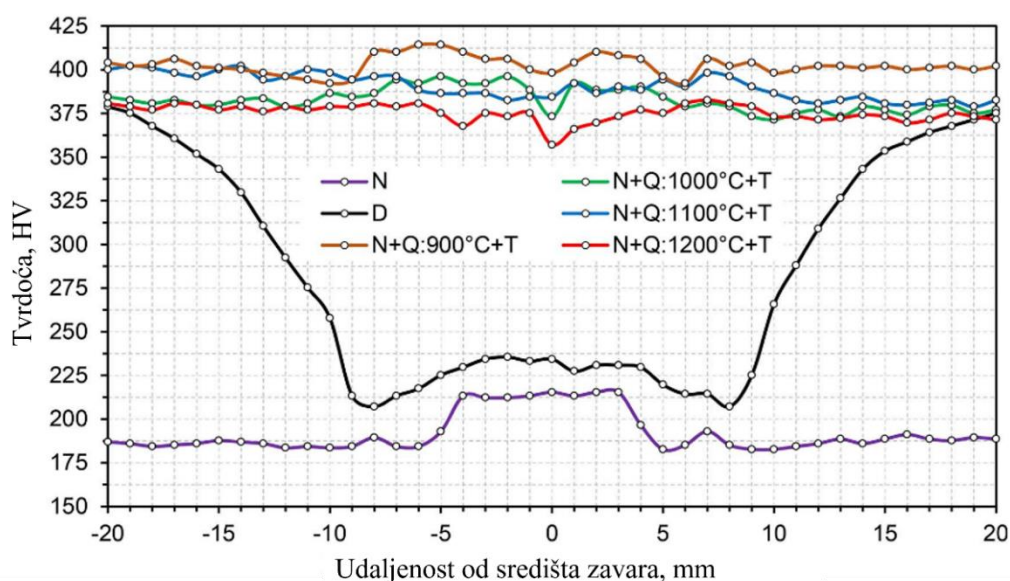
Najveće promjene mikrotvrdoće u karakterističnim područjima zavarenog spoja izmjerene su u stanju nakon zavarivanja bez dodatne toplinske obrade. Vrijednosti tvrdoće u ZUT-u i u metalu zavara puno su niže od tvrdoće osnovnog materijala. Nakon provedene normalizacije izmjerene tvrdoće su znatno niže nego u prethodnom stanju, ujednačene su u osnovnom materijalu i u ZUT-u, a nešto višu tvrdoću ima metal zavara. Nakon kaljenja i popuštanja postignuta je znatno viša tvrdoća u odnosu na normalizirano stanje. Nema razlike između tvrdoće osnovnog materijala, ZUT-a i metala zavara. Vrijednosti tvrdoće slične su tvrdoći osnovnog materijala u isporučenom stanju. S povećanjem temperature austenitizacije od 900 °C do 1200 °C dolazi do smanjenja tvrdoće [14].

Slika 6.2 Raspodjela tvrdoće preko zavarenog spoja čelika Hardox 450 za različita stanja [14]

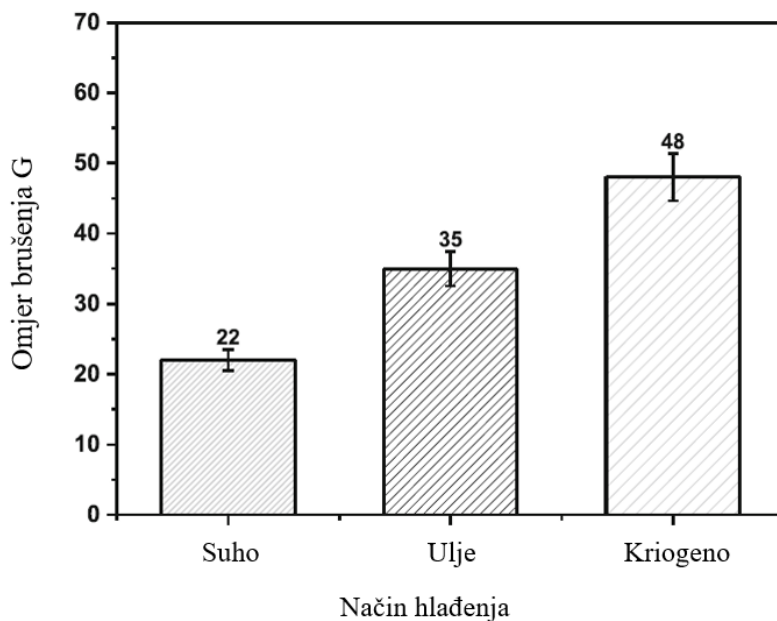
Procijenjeni omjeri brušenja G (volumen uklonjenog materijala po jedinici volumena trošenja brusne ploče) za različite načine hlađenja prikazani su na slici 7.3. Ova slika jasno pokazuje da je kriogeni način hlađenja doveo do značajnog povećanja omjera brušenja u usporedbi sa suhim načinom i hlađenjem topljivim uljem. Razlog tome je što se na niskim temperaturama abrazivna zrna zadržavaju dulje vrijeme rezanja što rezultira manjim lomom reznih rubova i pomicanja zrnaca. Iz tog razloga niska stopa trošenja abrazivnih zrnaca povećava omjer brušenja. Iako brušena površina Hardoxa 500 postaje tvrđa pod kriogenim hlađenjem, omjer brušenja postaje veći u ovom načinu hlađenja u usporedbi s uvjetima suhog i topljivog ulja [2].

Slika 7.3 Omjeri brušenja za različite načine hlađenja [2]

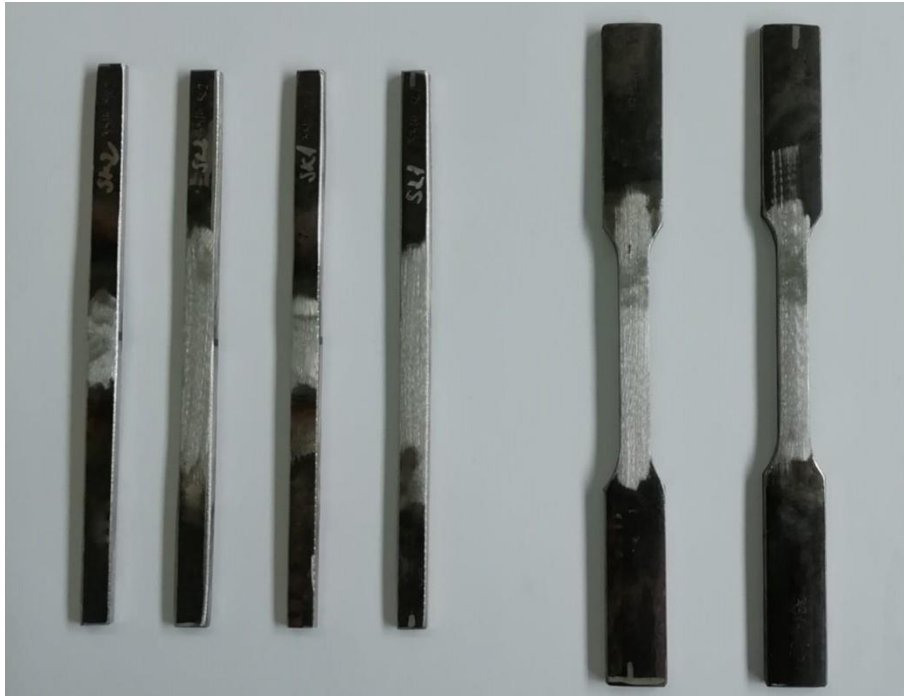
Na slici 8.2 prikazan je izgled ispitnih uzoraka za ispitivanje savijanja (lijevo) te za ispitivanje vlačne čvrstoće (desno).

Slika 8.2 Izgled ispitnih uzoraka za ispitivanje savijanjem i za statičko vlačno ispitivanje

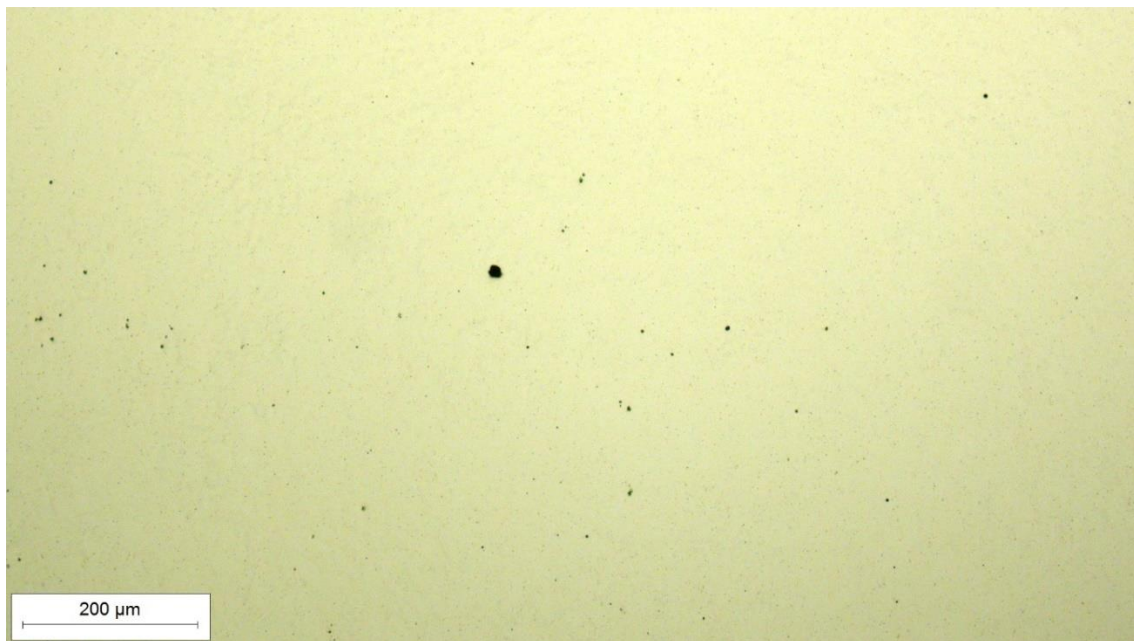
Slika 8.25 Mikrostruktura metala zavara u poliranom stanju, snimljena pri povećanju 100×

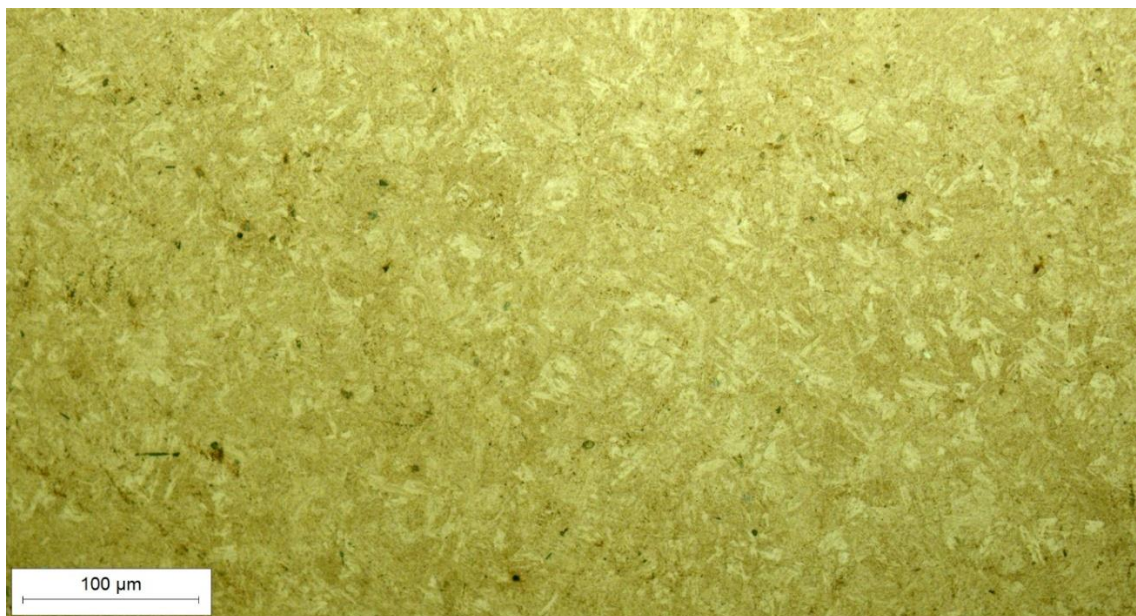
Slika 8.27 Mikrostruktura osnovnog materijala, snimljena pri povećanju $200\times$

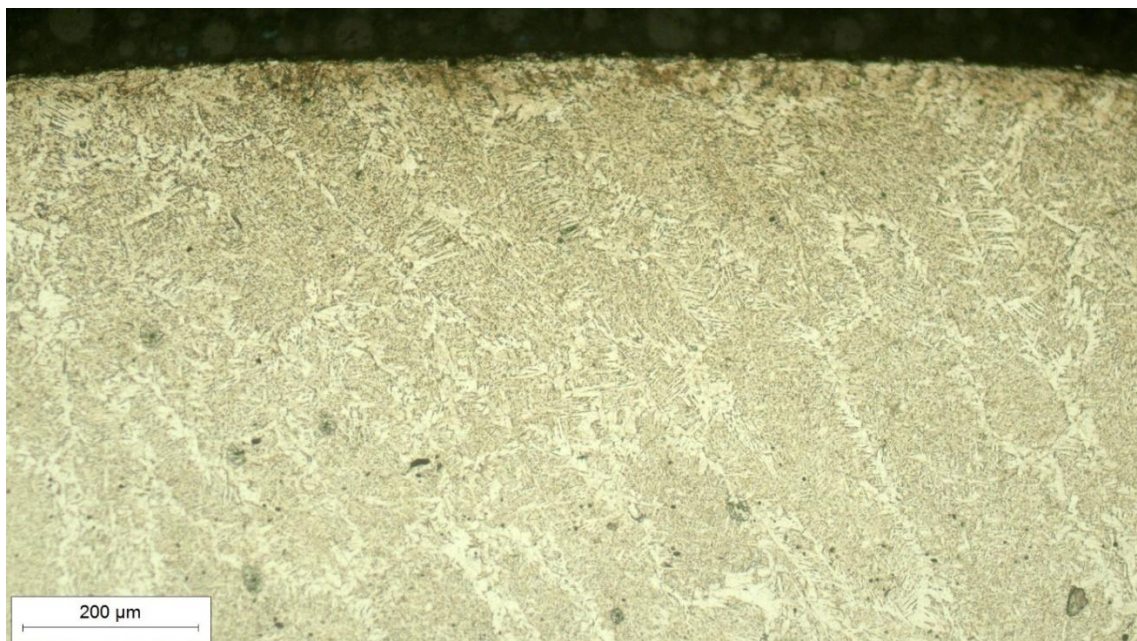
Slika 8.30 Mikrostruktura tjemena zavara, snimljena pri povećanju 100×

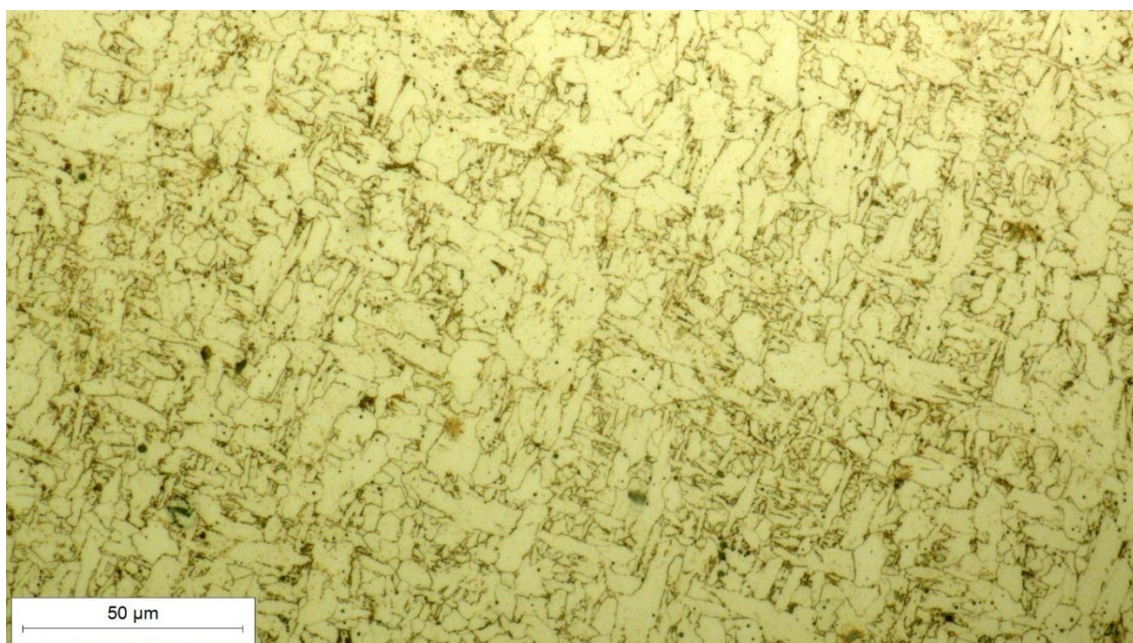
Slika 8.32 Mikrostruktura sredine metala zavara, snimljena pri povećanju 500×

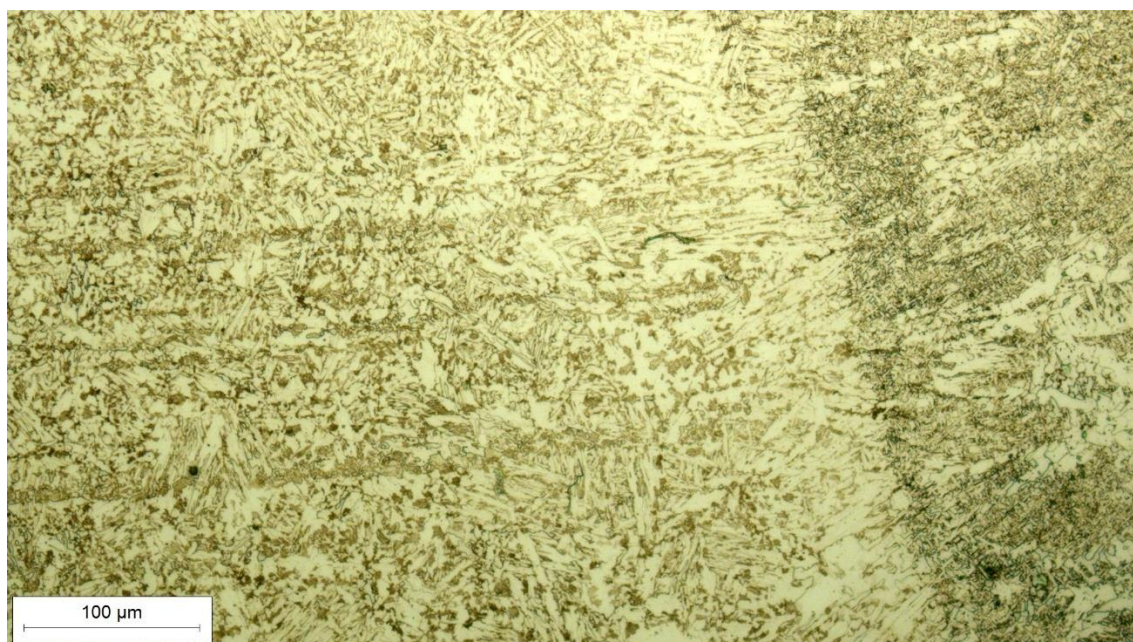
Slika 8.38 Mikrostruktura ZUT-a s lijeve strane sredine metala zavora, snimljena pri povećanju 200×

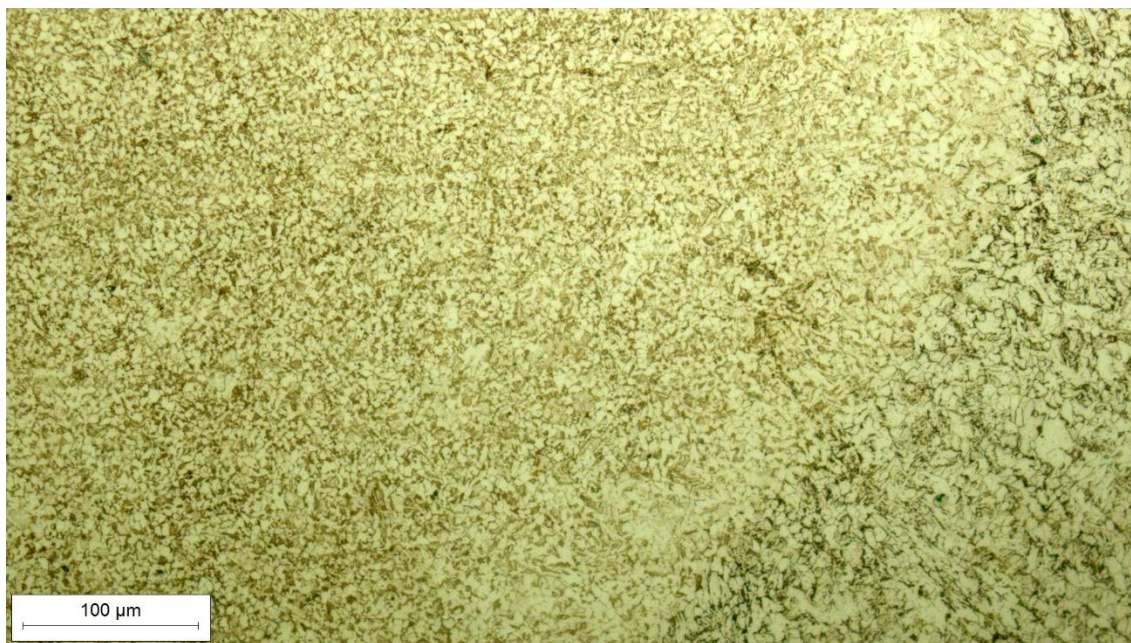
Slika 8.40 Mikrostruktura ZUT-a s lijeve strane korijena zavara, snimljena pri povećanju 200×

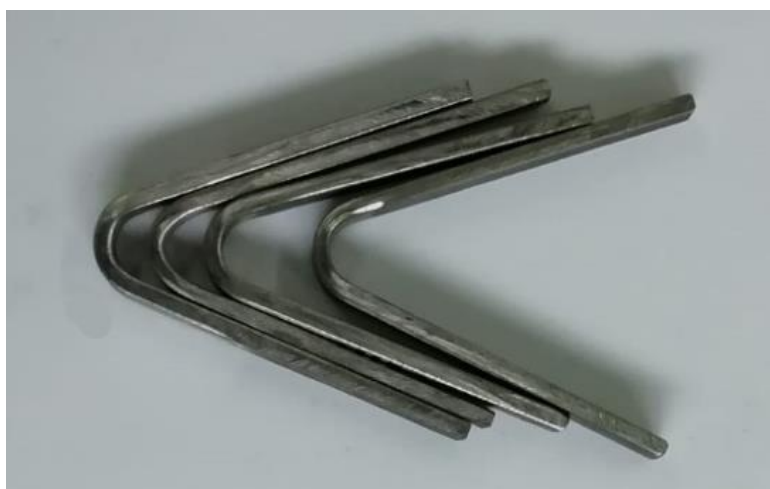
Slika 8.41 Izgled ispitnih uzoraka nakon savijanja

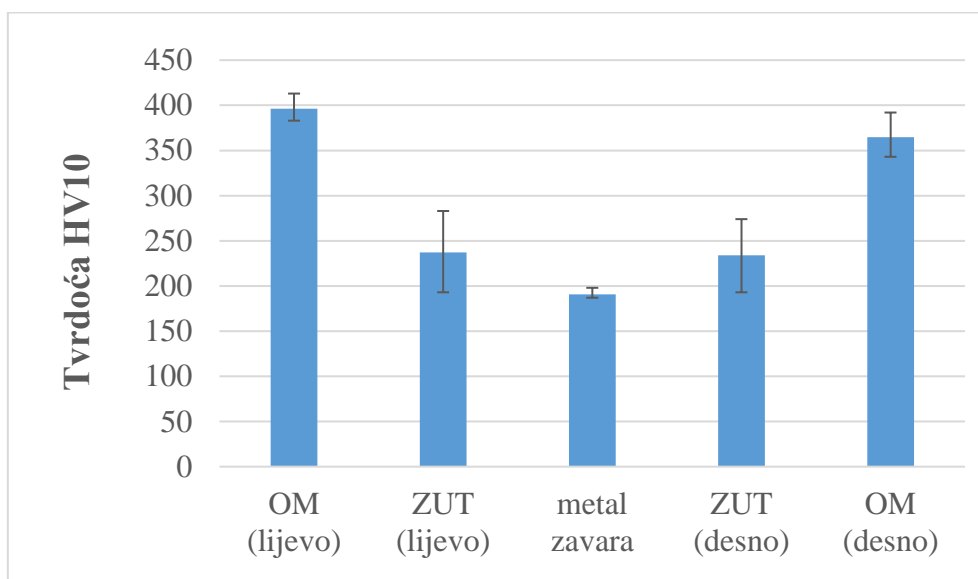
Slika 8.42 Srednje vrijednosti tvrdoće HV10 za različita područja zavarenog spoja

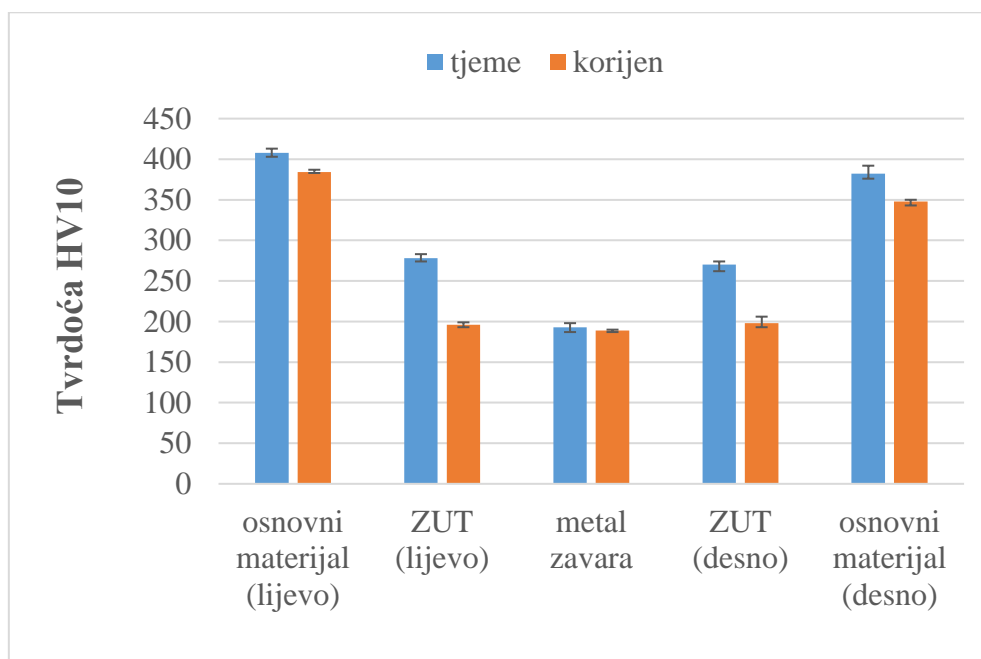
Slika 8.43 Srednje vrijednosti tvrdoće HV10 u tjemenu i korijenu zavarenog spoja

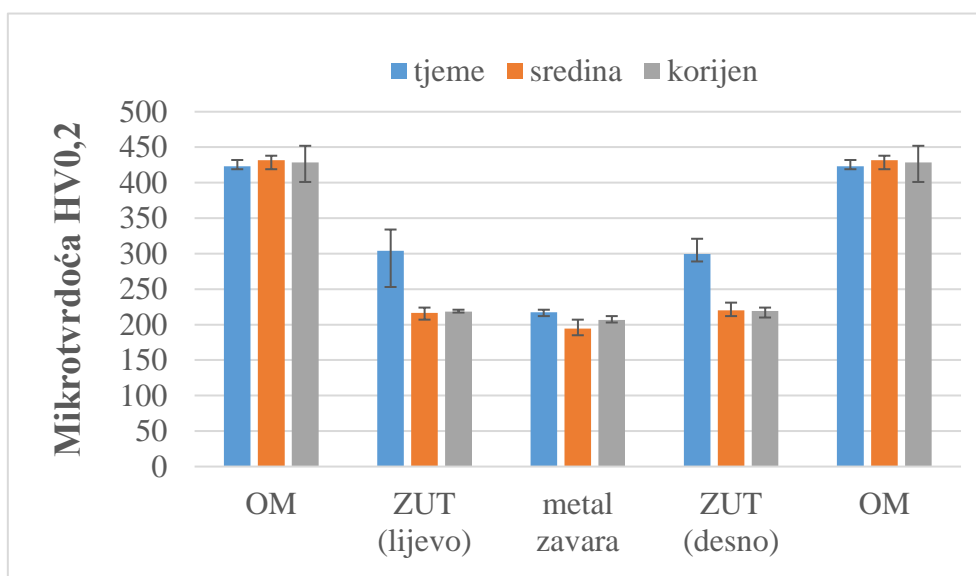
Slika 8.45 Srednje vrijednosti mikrotvrdoće HV_{0,2} u tjemenu, sredini i korijenu zavarenog spoja

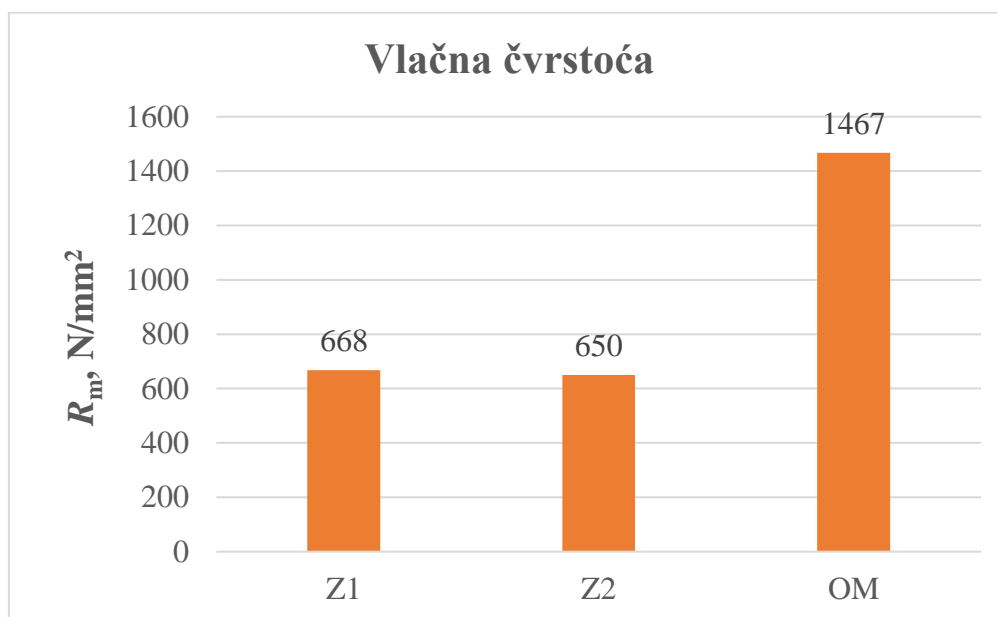
Slika 8.46 Usporedba rezultata vlačne čvrstoće zavarenog spoja i osnovnog materijala
