Analiza mikrostrukture i svojstava zavarenog spoja čelika Hardox 450

Master's thesis / Diplomski rad

Naslov rada na engleskom jeziku: **Analysis of the microstructure and properties of the Hardox 450 steel welded joint**

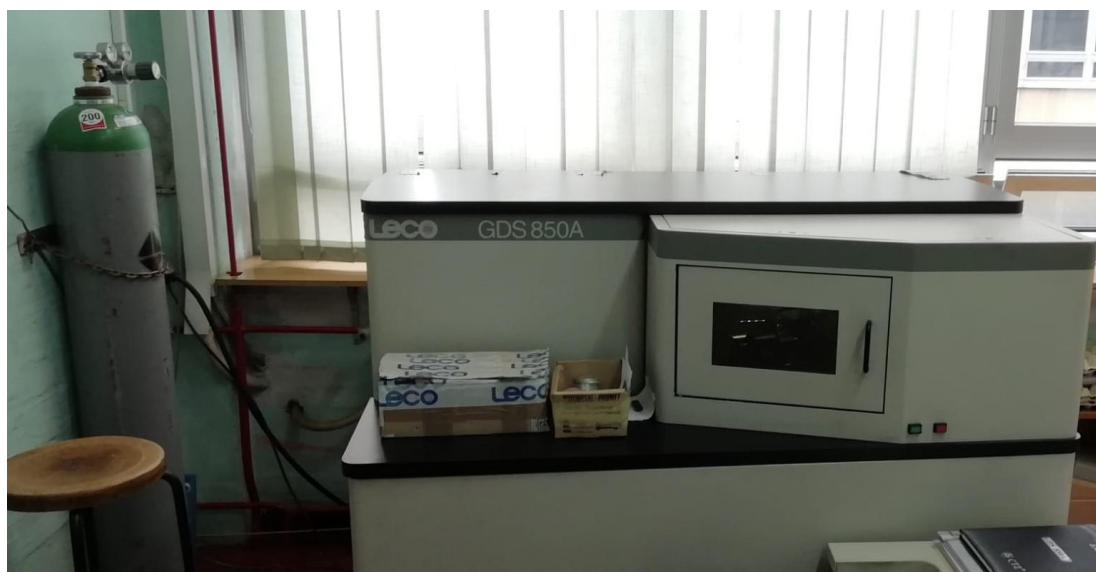
Slika 8.5 Spektrometar LECO GDS 850A

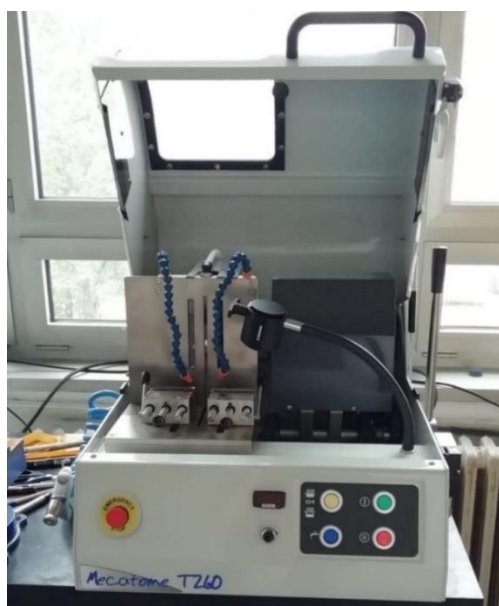
Slika 8.8 Rezalica Presi Mecatome T260

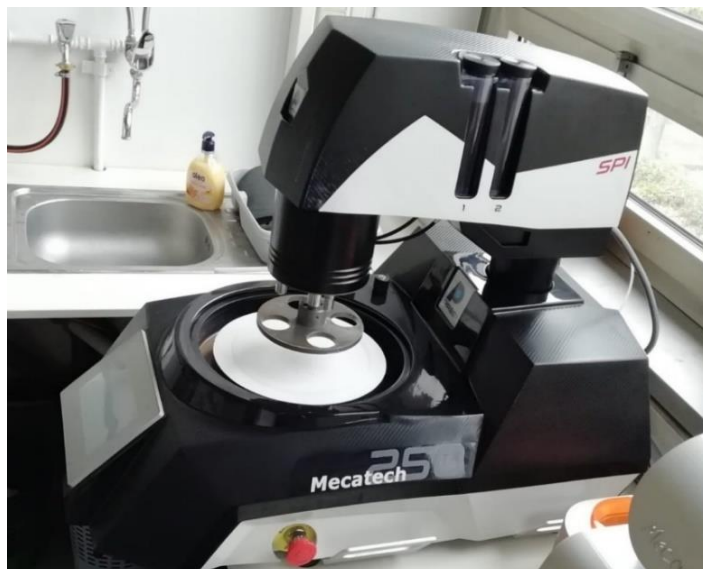
Slika 8.9 Uređaj za brušenje i poliranje Presi Mecatech 250

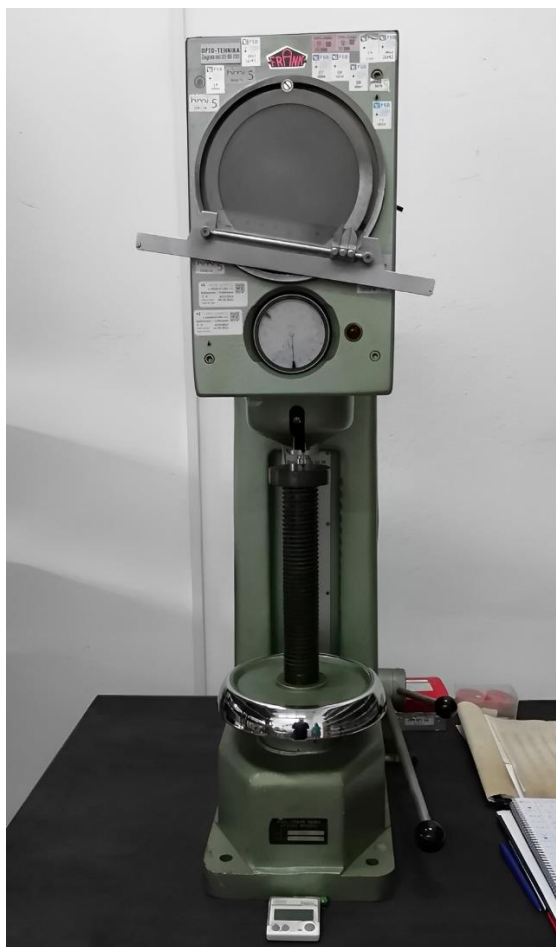
Slika 8.14 Uredaj za mjerenje tvrdoće

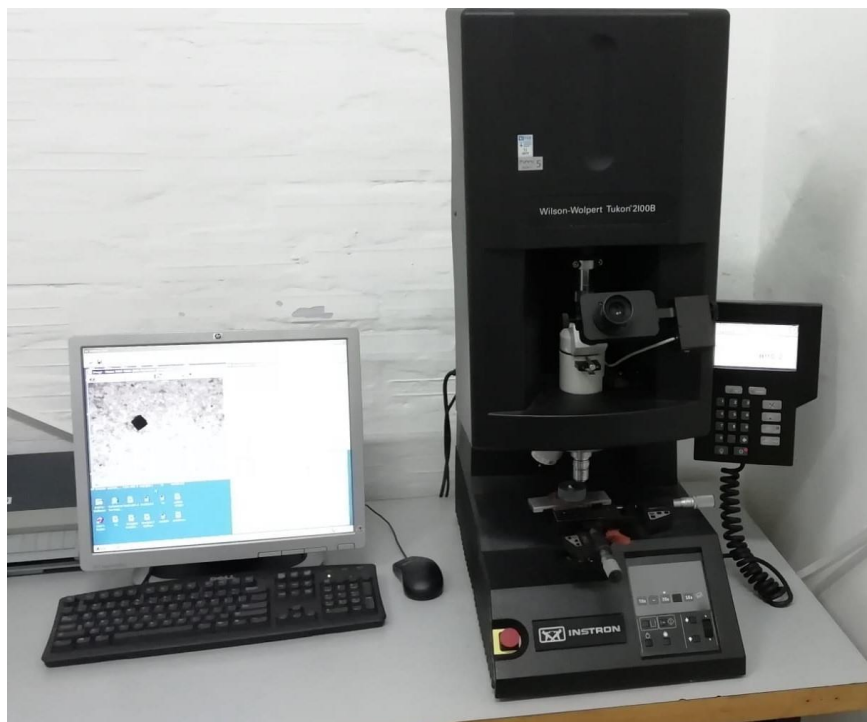
Slika 8.16 Uređaj za mjerenje tvrdoće Instron Wilson-Wolpert Tukon 2100B

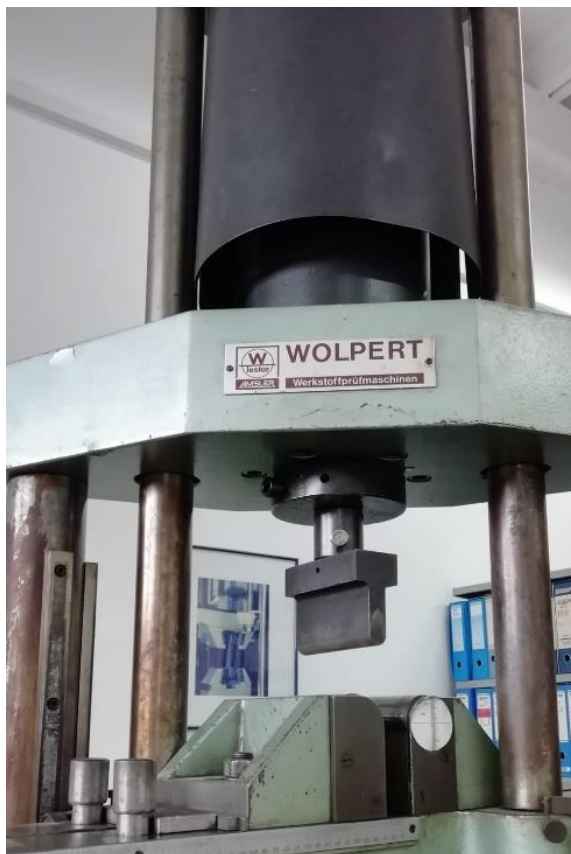
Slika 8.21 Prostor kidalice namijenjen za ispitivanje savijanjem i pritiskom

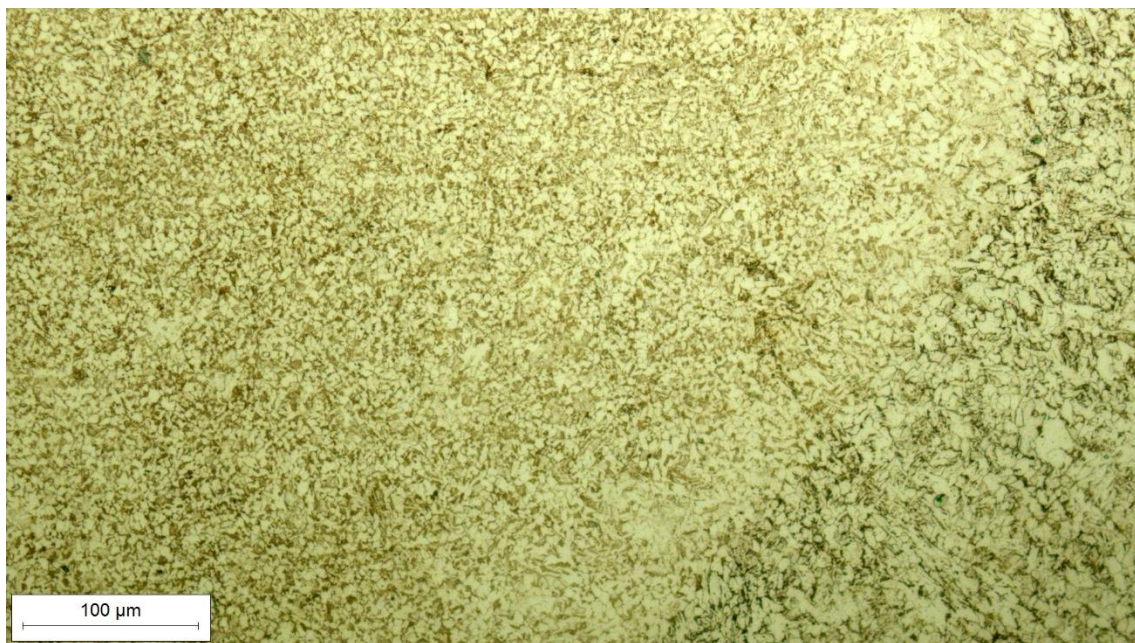
Slika 8.40 Mikrostruktura ZUT-a s lijeve strane korijena zavara, snimljena pri povećanju 200×
