Analiza mikrostrukture i svojstava zavarenog spoja čelika Hardox 450

Master's thesis / Diplomski rad

2022

Naslov rada na engleskom jeziku: **Analysis of the microstructure and properties of the Hardox 450 steel welded joint**

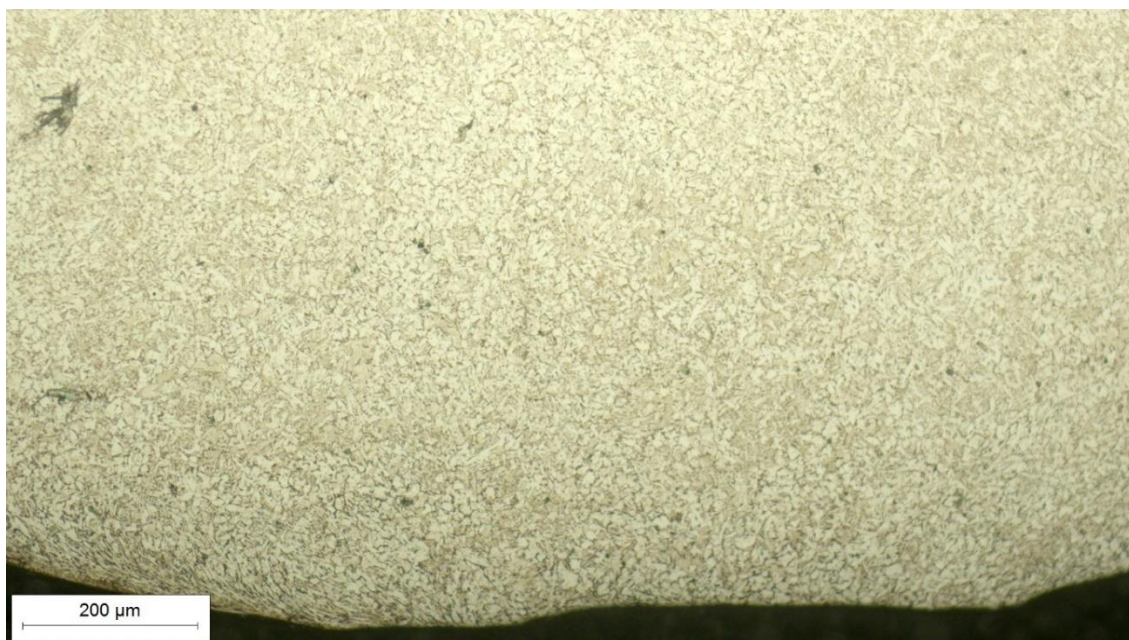
Slika 8.33 Mikrostruktura korijena zavara, snimljena pri povećanju 100×

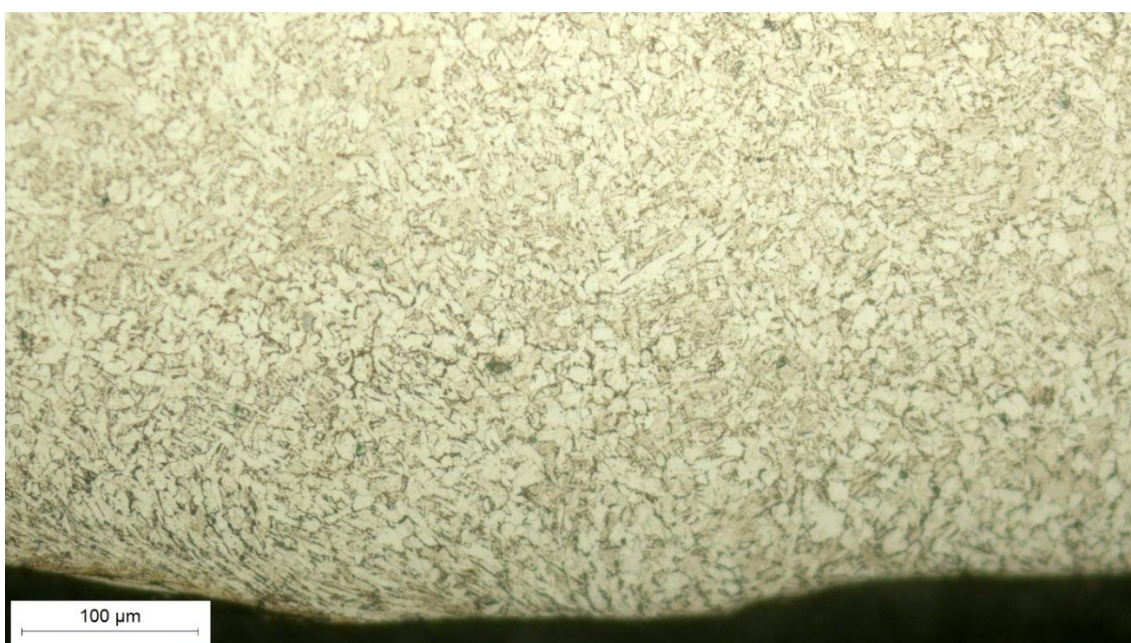
Slika 8.34 Mikrostruktura korijena zavara, snimljena pri povećanju 200×
