Korozijska oštećenja u sustavima gospodarenja vodom

Master's thesis / Diplomski rad

2022

Naslov rada na engleskom jeziku: **Corrosion damages in water management systems**

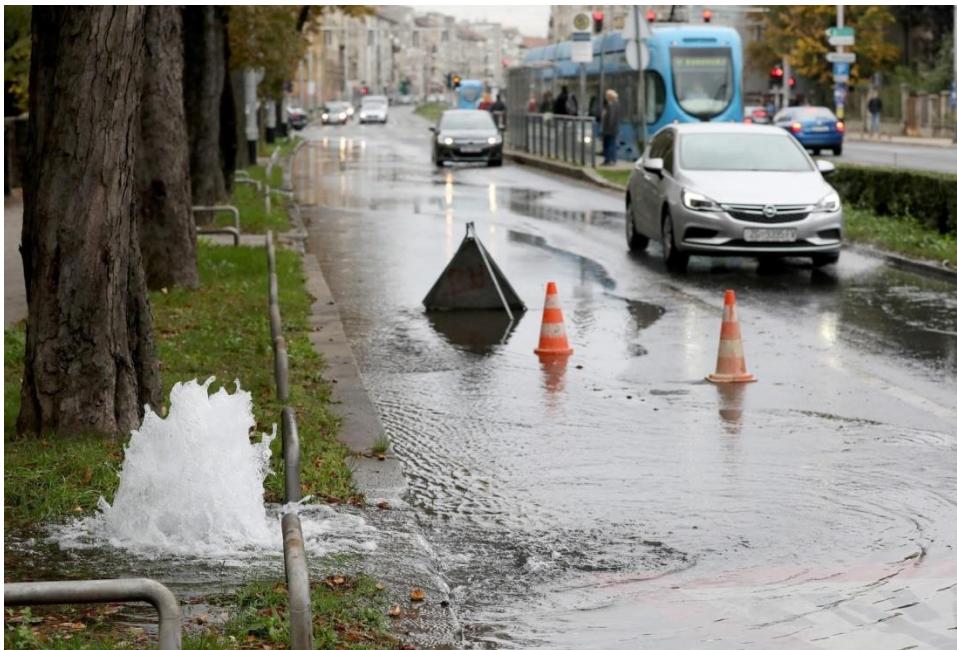
Slika 2. Posljedice puknuća cjevovoda [6]

Među najvažnijim pitanjima je problem korozije vodovodnih cijevi i njezini složeni međusobno povezani uzročni čimbenici. Kada materijal cijevi dođe u dodir s vodom, neizbježno dolazi do degradacije zbog elektrokemijskih reakcija. Različiti sastojci pročišćene pitke vode, raznolikost materijala koje su konstruktori odabrali za sustave cjevovoda za vodu, čimbenici okoliša kao što su uvjeti tla i raznolikost tehnika koje se usvajaju za sprječavanje korozije, sve to zajedno stvara vrlo složen problem [5]. Slika 2 prikazuje posljedice nastale korozijom cjevovoda.

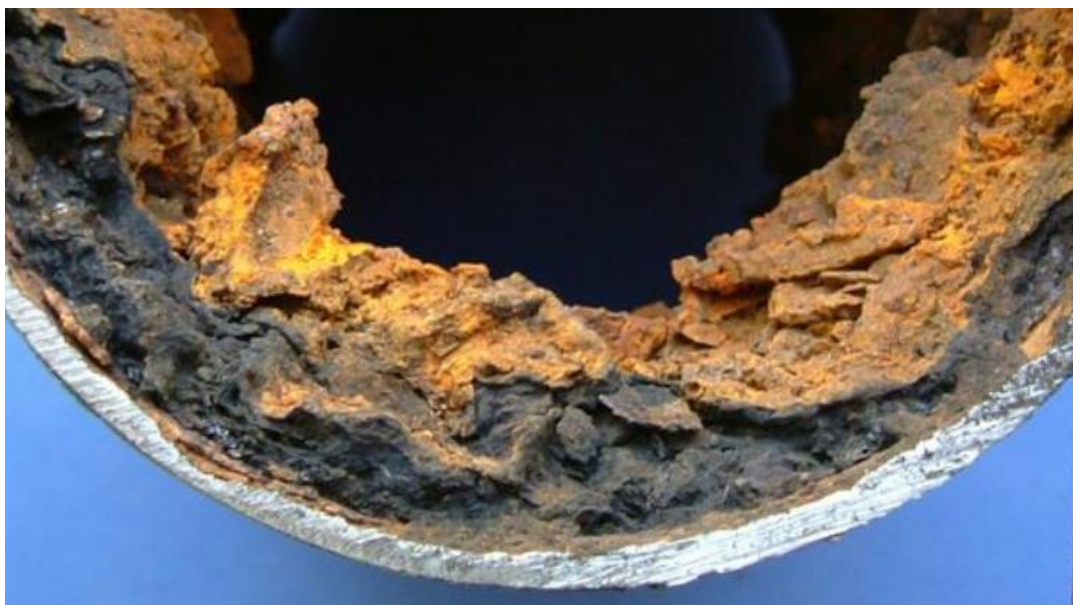
Slika 6. Korozijski produkti unutar cjevovoda tehnološke vode [10]

Slika 6 prikazuje korozijsku unutrašnje strane cijevi tehnološke vode. Vide se debele naslage klorida i hidroksida, te karbonata.

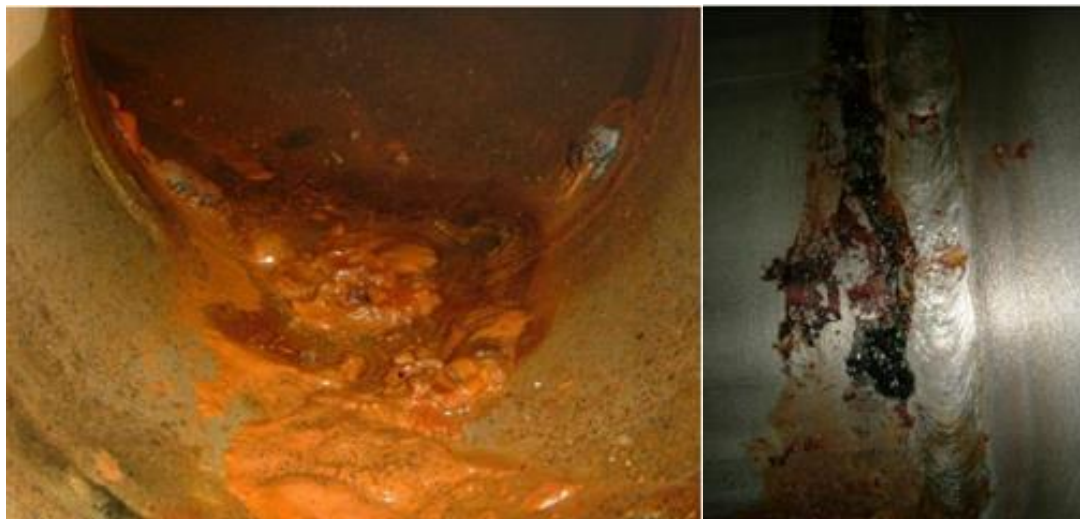
Slika 8. Nakupine u području zavarenih spojeva na unutarnjim stjenkama cjevovoda čelika AISI 304L (lijevo) i korozijski produkti i propuštanje vode na vanjskim stjenkama (desno) [10]

Slika 8 prikazuje unutrašnje stjenke cjevovoda u području zavarenih spojeva. Vidljivo je da postoje gomoljaste nakupine bakterija i korozijskih produkata ispod kojih se odvijaju, uslijed metaboličkih procesa prisutnih bakterija, korozijski procesi koji se očituju kao pojava propuštanja vode [10].

U područjima ispod nastalih nakupina utvrđena su izrazita jamičasta korozijska oštećenja dominantno u područjima zavarenih spojeva. Osim oštećenja u području zavarenih spojeva, na cjevovodima su nastala i oštećenja u područjima spoja prirubnica, tj. u procijepima nastalim takvom vrstom spoja koji znatno olakšavaju naseljavanje bakterija i razaranje MIC procesima.

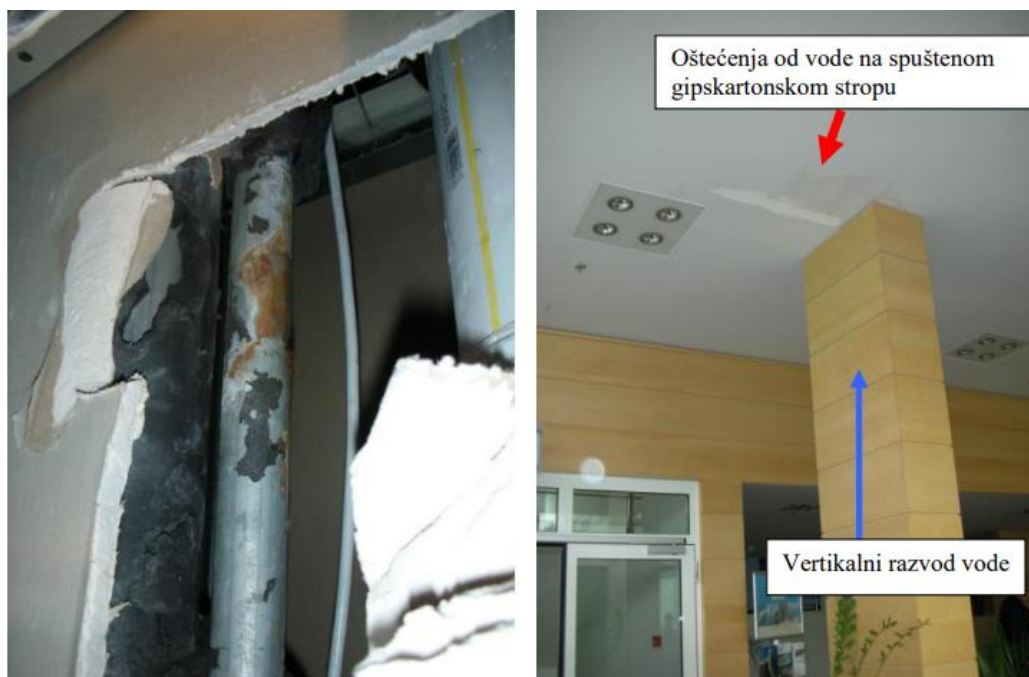
Slika 9. Prikaz oštećenja – propuštanje vode i oštećivanje objekta [10]

Prilikom rekonstrukcije hotelskog kompleksa zamijenjen je cjelokupni sustav pripreme i distribucije tople sanitarne vode što je uključivalo nove kotlove, bojlere i ostalu opremu u kotlovnici hotela te nove cjevovode tople (i hladne) vode izrađene od vruće pocinčanog ugljičnog čelika. Debljina stijenke cijevi bila je 2 do 3 mm. Nakon manje od godinu dana na novo ugrađenim cjevovodima tople vode uočena su prva oštećenja koja su dovela do propuštanja vode i oštećivanja građevinskih elemenata, slika 9.

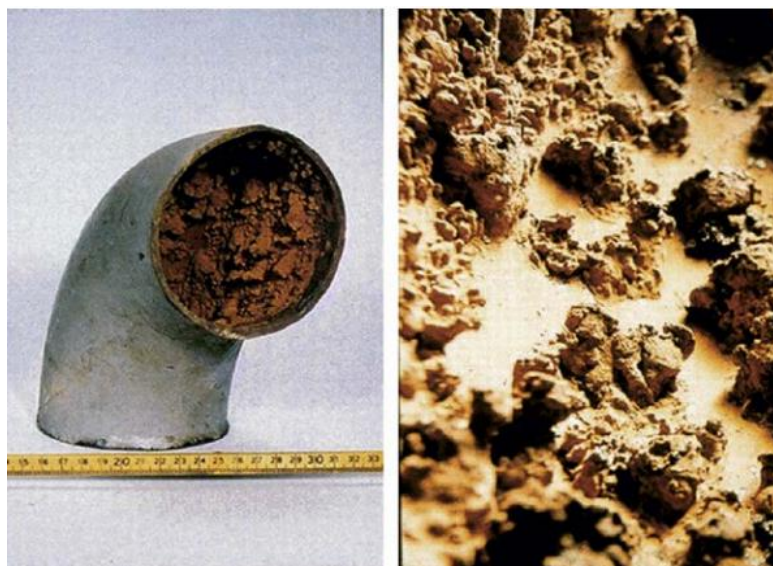
Korozijski fenomen prikazan na slici 13 je rupičasta korozija sa tuberkulacijom. (tuberkulacija je nusprodukt korozije u kombinaciji s kalcijem iz vode).

a) koljeno

b) produkti kalcija

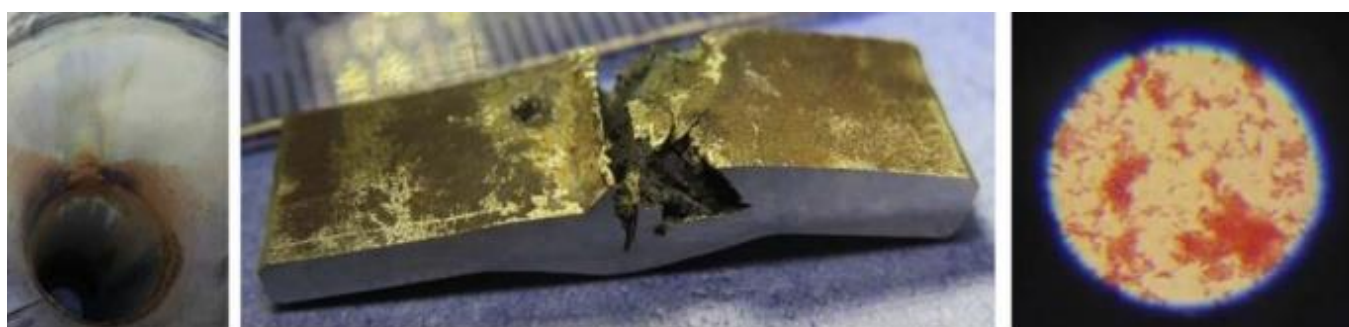
Slika 14. Korozija cjevovoda u podzemnoj garaži [18]

Slika 14 prikazuje oštećenje cjevovoda izrađenog od austenitnog nehrđajućeg čelika (EN 1.4571, AISI 316Ti). Do oštećenja je došlo (već nakon par mjeseci) na zavarenom spoju cijevi, na kojemu je vidljiva pojava korozije u procijepu i mikrobiološki poticana korozija (MIC).

Sustav je bio napunjen pitkom vodom, ali tijekom hidrostatskog ispitivanja koristila se i „sirova“ netretirana voda. U oba slučaja razina klorida u vodi bila je niža od 75 ppm.

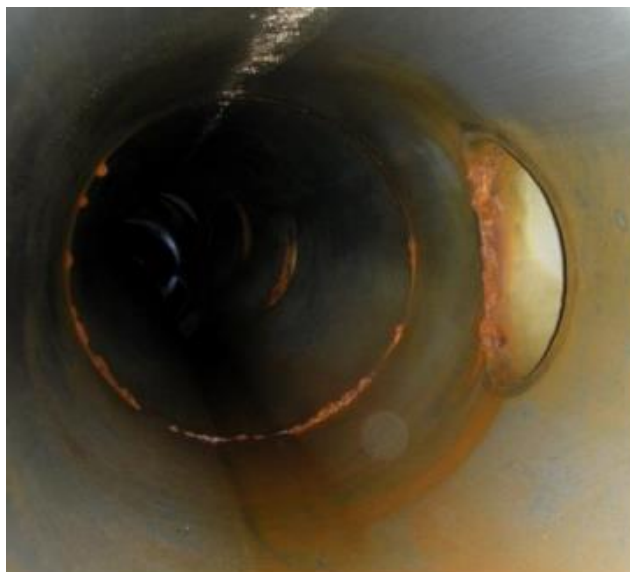
Slika 16. Nakupine bakterija na zavarenom spoju stijenke cijevi od čelika EN 1.4307 [20]

slučajevi MIC-a na austenitnim nehrđajućim čelicima izazvani mikroorganizmima u vodi, tijekom hidrostatskih proba, u sustavima za hlađenje, balastnim prostorima, sustavima za zaštitu od požara ili u različitim spremnicima vode. Cjevovodi, spremnici i izmjenjivači topline, uz ostalu procesnu opremu najčešće su pogođeni ovim procesom razaranja. Željezne aerobne bakterije u većini slučajeva dominantna su mikrobiološka vrsta uključena u proces MIC-a na austenitnim nehrđajućim čelicima, slika 16 prikazuje jedan takav slučaj.

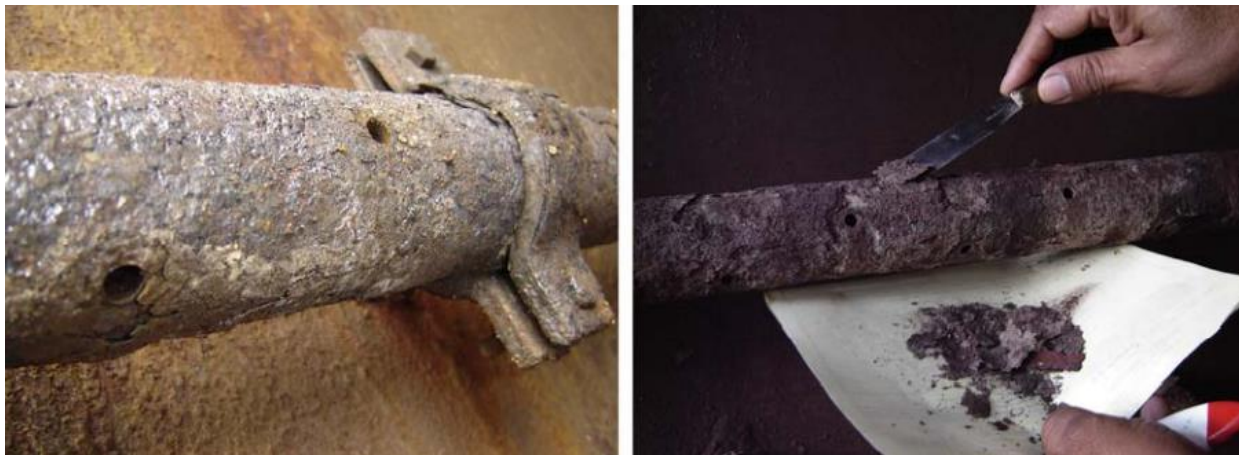
Slika 18. Korozija parne cijevi

Na slici 18 prikazana je opća (visokotemperaturna) korozija parne cijevi koja je napravljena od ugljičnog čelika. Do korozije na slici došlo je godinu dana nakon implementacije. Temperatura pare bila je 154 °C te je zbog odabira krivog materijala došlo do korozije.

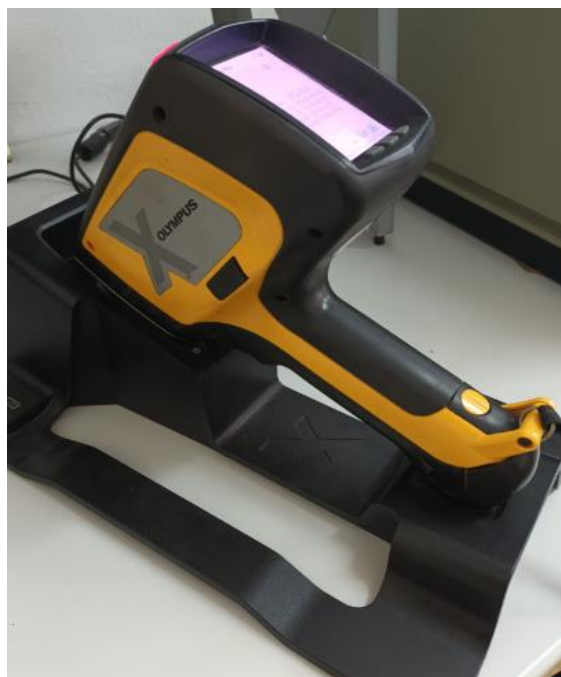
Slika 26. Uređaj za ispitivanje kemijskog sastava uzoraka - prijenosni X-Ray uređaj

Ispitivanje kemijskog sastava uzoraka ugljičnog i nehrđajućeg čelika provedeno je prijenosnim uređajem X-Ray proizvođača Olympus koji je prikazan na slici 26.
