Korozijska oštećenja u sustavima gospodarenja vodom

Master's thesis / Diplomski rad

Naslov rada na engleskom jeziku: **Corrosion damages in water management systems**

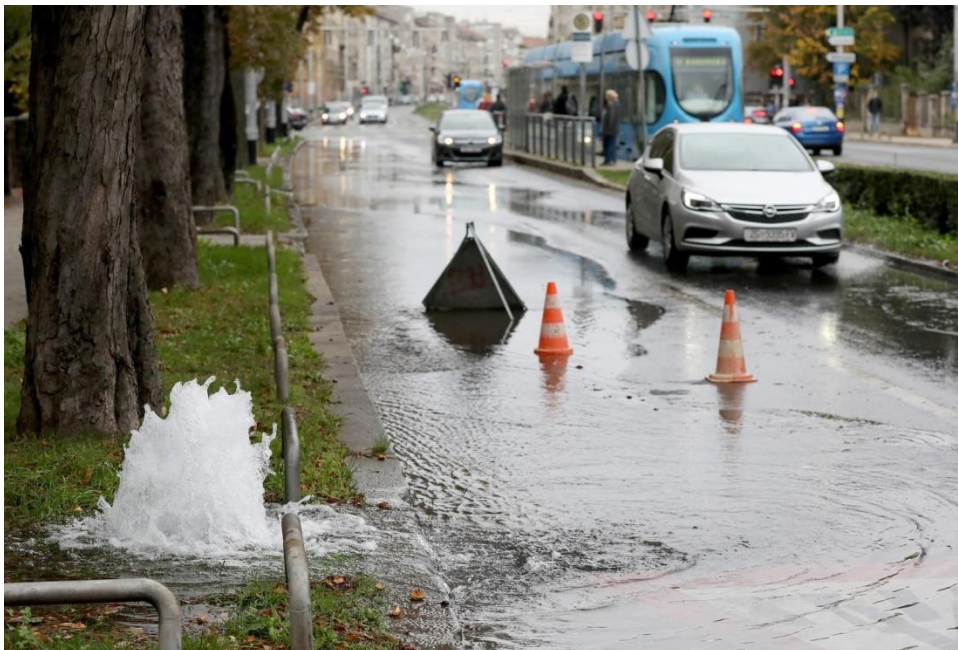
Slika 2. Posljedice puknuća cjevovoda [6]

Među najvažnijim pitanjima je problem korozije vodovodnih cijevi i njezini složeni međusobno povezani uzročni čimbenici. Kada materijal cijevi dođe u dodir s vodom, neizbježno dolazi do degradacije zbog elektrokemijskih reakcija. Različiti sastojci pročišćene pitke vode, raznolikost materijala koje su konstruktori odabrali za sustave cjevovoda za vodu, čimbenici okoliša kao što su uvjeti tla i raznolikost tehnika koje se usvajaju za sprječavanje korozije, sve to zajedno stvara vrlo složen problem [5]. Slika 2 prikazuje posljedice nastale korozijom cjevovoda.

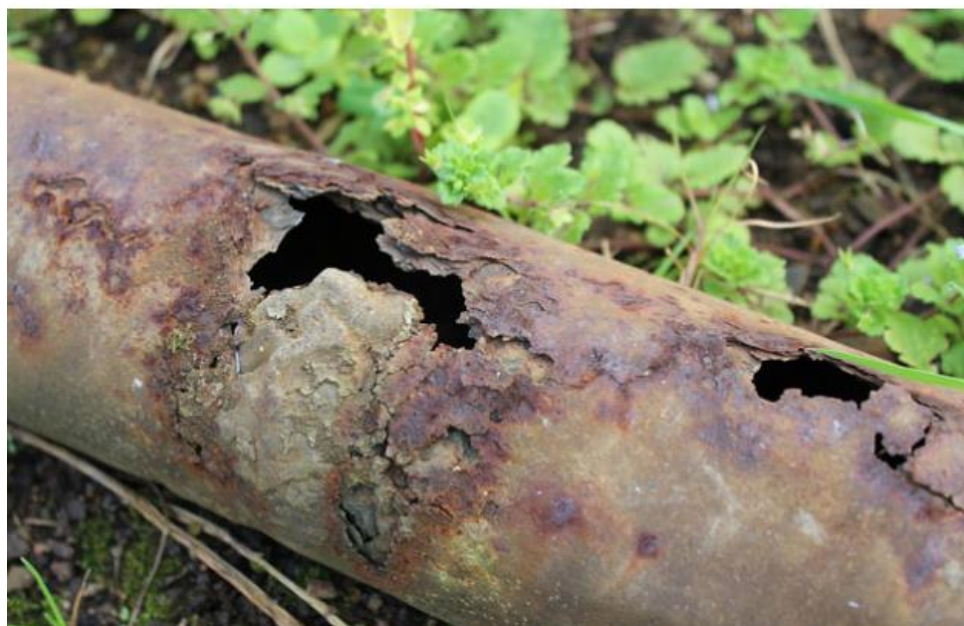
Slika 4. Cijev korištena u postrojenju za pročišćavanje otpadnih voda [11]

Na slici 4 prikazana je cijev koja se koristila u postrojenjima za pročišćavanje otpadnih voda, ovaj slučaj korozije uzrokovali su mikrobi pod nazivom sulfat-reducirajuće bakterije koje su čest slučaj u postrojenjima otpadnih voda.

Ove bakterijske kolonije mogu se razviti u cijevima za samo 10 dana nakon što su one očišćene. One cijevi razgrađuju na dva osnovna načina. Prvo, mikrobi izvlače elektrone sa površine metala tijekom respiracije. Drugo, zbog toga što bakterije koriste organsku materiju u vodi, stvaraju korozivni vodikov sulfid [11].

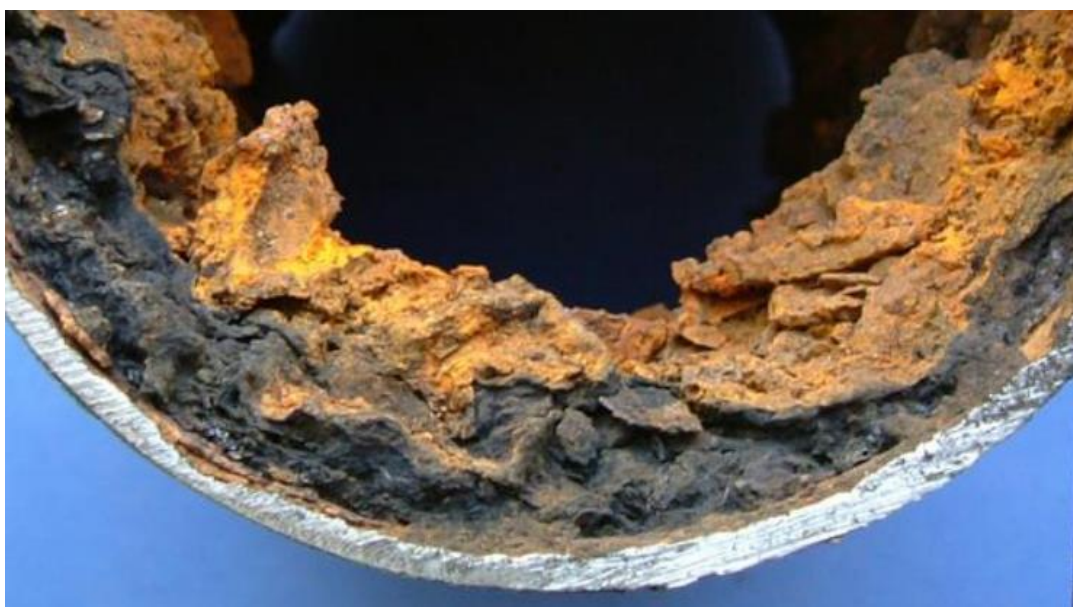
Slika 6. Korozijski produkti unutar cjevovoda tehnološke vode [10]

Slika 6 prikazuje korozijsku unutrašnje strane cijevi tehnološke vode. Vide se debele naslage klorida i hidroksida, te karbonata.

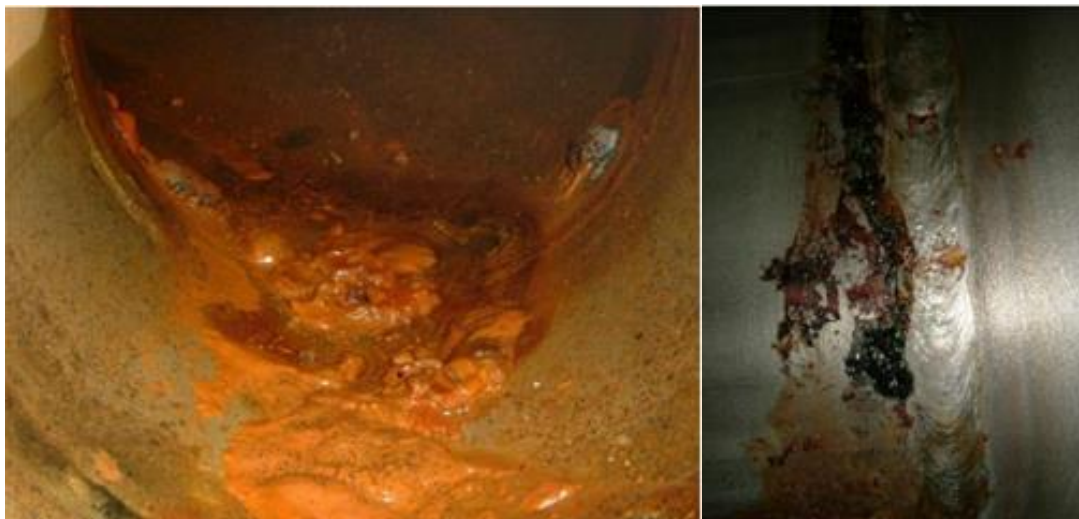
Slika 8 prikazuje unutrašnje stjenke cjevovoda u području zavarenih spojeva. Vidljivo je da postoje gomoljaste nakupine bakterija i korozijskih produkata ispod kojih se odvijaju, uslijed metaboličkih procesa prisutnih bakterija, korozijski procesi koji se očituju kao pojava propuštanja vode [10].

Slika 8. Nakupine u području zavarenih spojeva na unutarnjim stjenkama cjevovoda čelika AISI 304L (lijevo) i korozijski produkti i propuštanje vode na vanjskim stjenkama (desno) [10]

U područjima ispod nastalih nakupina utvrđena su izrazita jamičasta korozijska oštećenja dominantno u područjima zavarenih spojeva. Osim oštećenja u području zavarenih spojeva, na cjevovodima su nastala i oštećenja u područjima spoja prirubnica, tj. u procijepima nastalim takvom vrstom spoja koji znatno olakšavaju naseljavanje bakterija i razaranje MIC procesima.

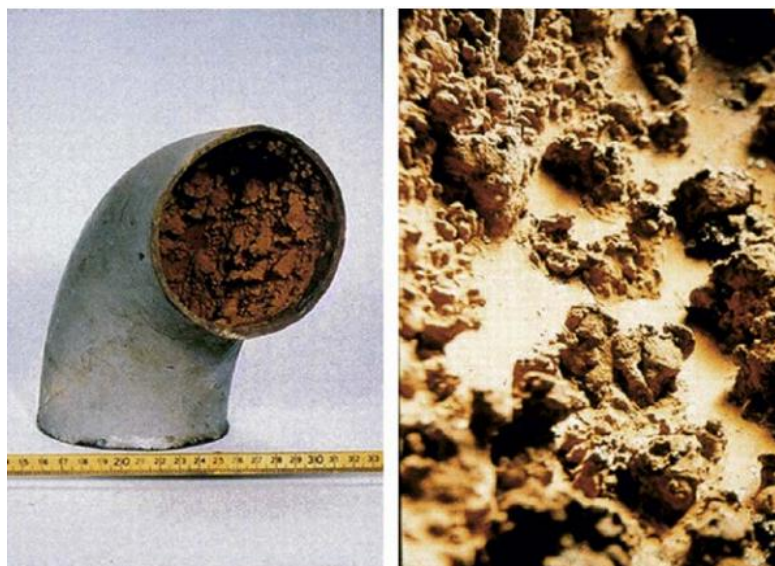
Korozijski fenomen prikazan na slici 13 je rupičasta korozija sa tuberkulacijom. (tuberkulacija je nusprodukt korozije u kombinaciji s kalcijem iz vode).

a) koljeno

b) produkti kalcija

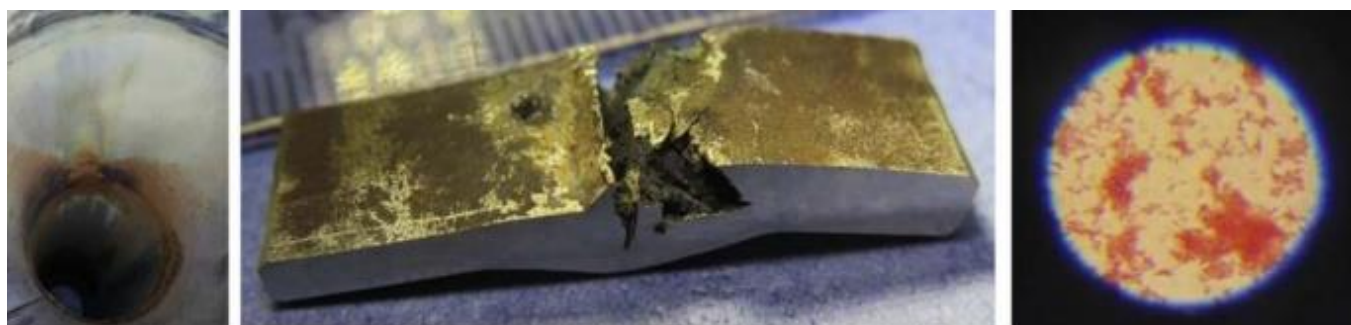
Slika 14 prikazuje oštećenje cjevovoda izrađenog od austenitnog nehrđajućeg čelika (EN 1.4571, AISI 316Ti). Do oštećenja je došlo (već nakon par mjeseci) na zavarenom spoju cijevi, na kojemu je vidljiva pojava korozije u procijepu i mikrobiološki poticana korozija (MIC).

Slika 14. Korozija cjevovoda u podzemnoj garaži [18]

Sustav je bio napunjen pitkom vodom, ali tijekom hidrostatskog ispitivanja koristila se i „sirova“ netretirana voda. U oba slučaja razina klorida u vodi bila je niža od 75 ppm.

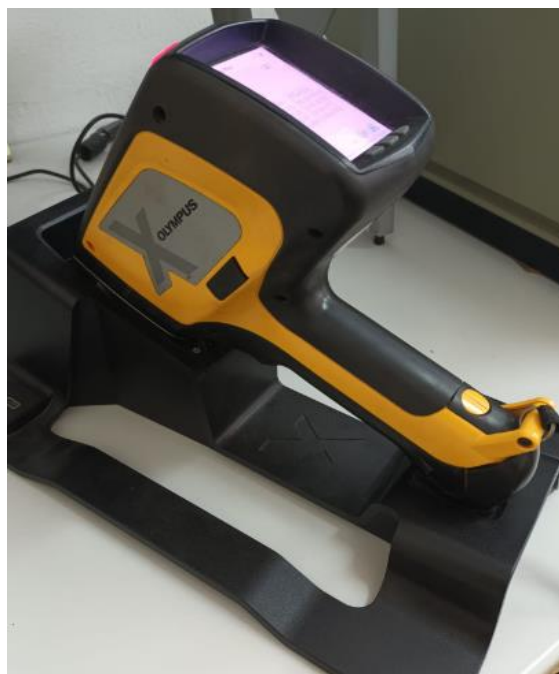
Ispitivanje kemijskog sastava uzoraka ugljičnog i nehrđajućeg čelika provedeno je prijenosnim uređajem X-Ray proizvođača Olympus koji je prikazan na slici 26.

Slika 26. Uređaj za ispitivanje kemijskog sastava uzoraka - prijenosni X-Ray uređaj

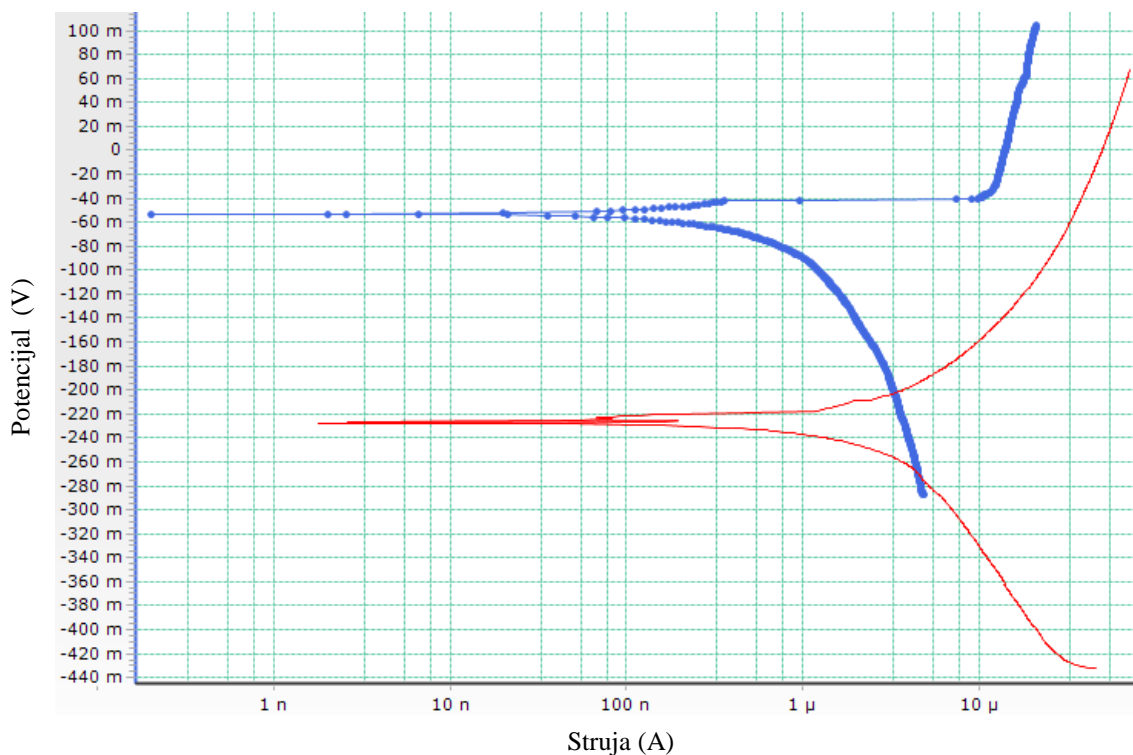
Na slici 31 su prikazane potenciodinamičke polarizacije (Tafelove krivulje) za ugljični čelik.

Slika 31. Dijagram potenciodinamičke polarizacije ugljičnog čelika u vodovodnoj (crvena) i destiliranoj (plava) vodi
