Korozijska oštećenja u sustavima gospodarenja vodom

Master's thesis / Diplomski rad

Naslov rada na engleskom jeziku: **Corrosion damages in water management systems**

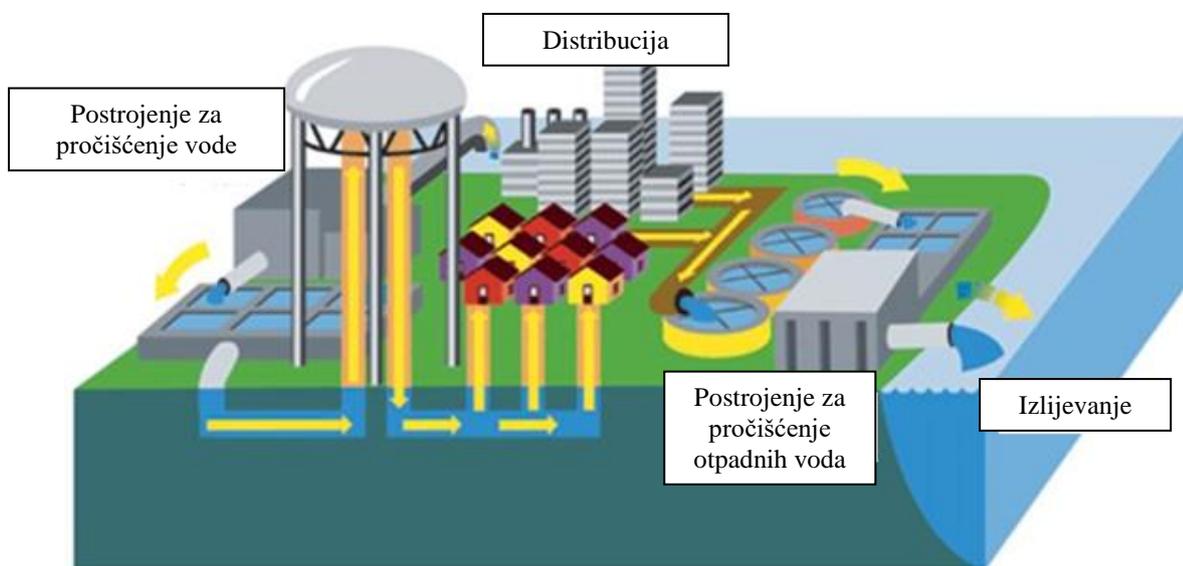
Slika 1. Distribucijski sustav vodoopskrbe [4]

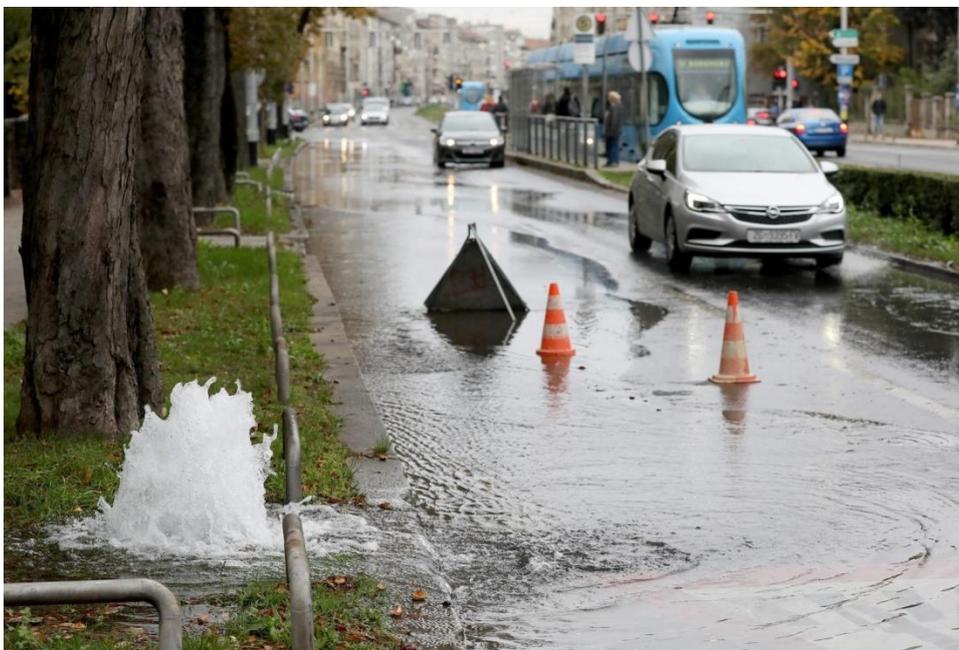
Slika 2. Posljedice puknuća cjevovoda [6]

Među najvažnijim pitanjima je problem korozije vodovodnih cijevi i njezini složeni međusobno povezani uzročni čimbenici. Kada materijal cijevi dođe u dodir s vodom, neizbježno dolazi do degradacije zbog elektrokemijskih reakcija. Različiti sastojci pročišćene pitke vode, raznolikost materijala koje su konstruktori odabrali za sustave cjevovoda za vodu, čimbenici okoliša kao što su uvjeti tla i raznolikost tehnika koje se usvajaju za sprječavanje korozije, sve to zajedno stvara vrlo složen problem [5]. Slika 2 prikazuje posljedice nastale korozijom cjevovoda.

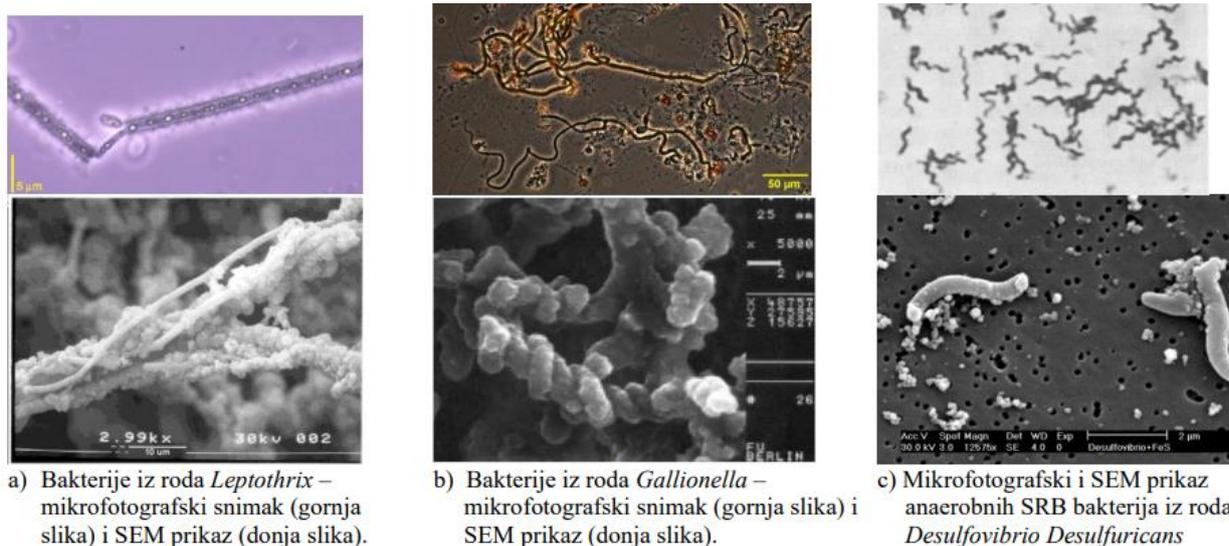
a) Bakterije iz roda *Leptothrix* – mikrofotografski snimak (gornja slika) i SEM prikaz (donja slika).

b) Bakterije iz roda *Gallionella* – mikrofotografski snimak (gornja slika) i SEM prikaz (donja slika).

Aerobne bakterije (npr. *Leptothrix* ili *Gallionella*) (slika 3a i 3b) mogu prouzročiti koroziju stvaranjem depozita željeza ili mangana. Anaerobni organizmi (bakterije koje reduciraju sulfate, npr. *Desulfovibrio Desulfuricans*) (slika 3c) utječu na pojavu korozije stvaranjem biomase i izlučivanjem hidrogen sulfida [10].

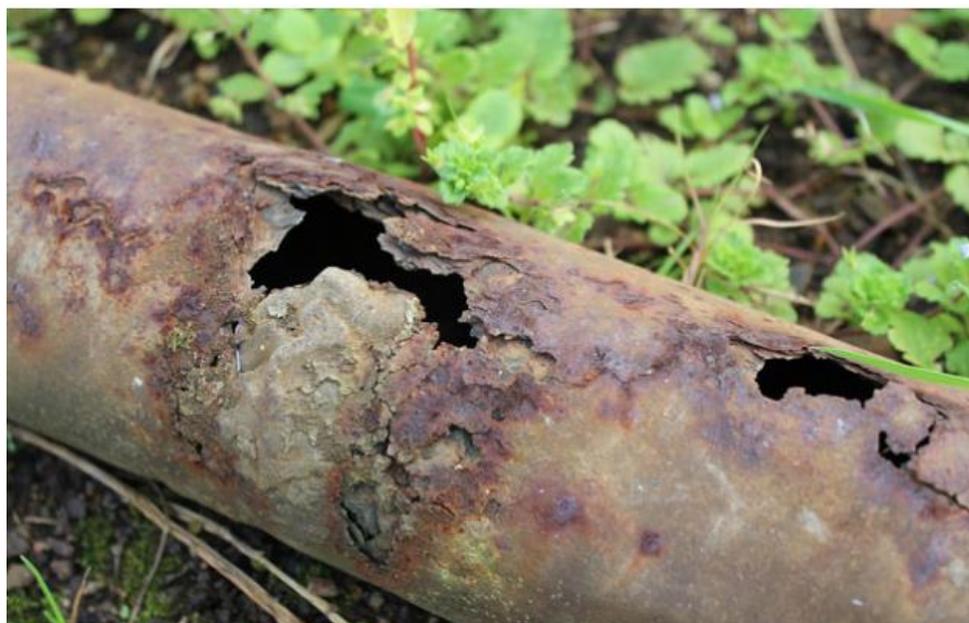
Na slici 4 prikazana je cijev koja se koristila u postrojenjima za pročišćavanje otpadnih voda, ovaj slučaj korozije uzrokovali su mikrobi pod nazivom sulfat-reducirajuće bakterije koje su čest slučaj u postrojenjima otpadnih voda.

Slika 4. Cijev korištena u postrojenju za pročišćavanje otpadnih voda [11]

Ove bakterijske kolonije mogu se razviti u cijevima za samo 10 dana nakon što su one očišćene. One cijevi razgrađuju na dva osnovna načina. Prvo, mikrobi izvlače elektrone sa površine metala tijekom respiracije. Drugo, zbog toga što bakterije koriste organsku materiju u vodi, stvaraju korozivni vodikov sulfid [11].

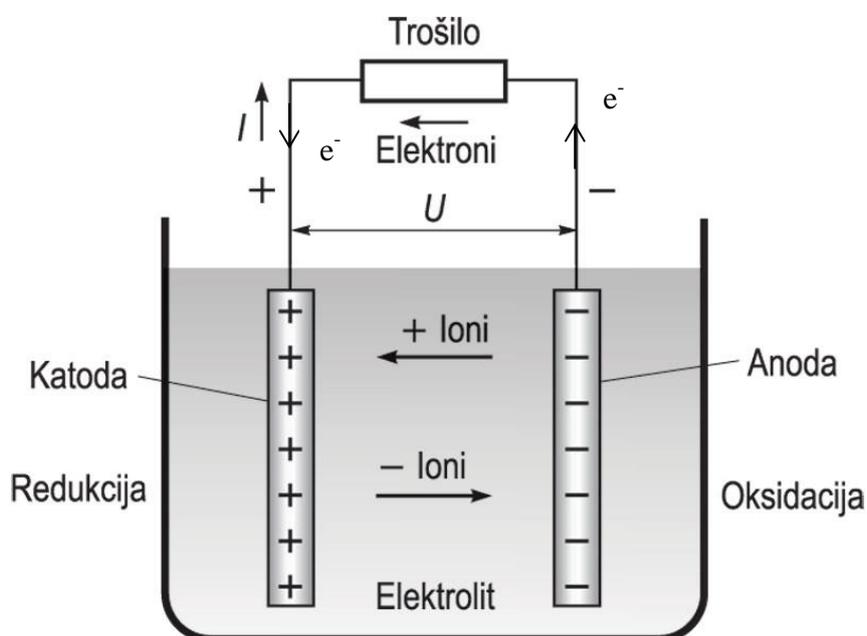
Prilikom odvijanja korozije željezo (iz čelika) otpušta elektrone i oksidira u željezni ion Fe^{2+} . Slobodni elektroni putuju kroz metal do vodikovih iona (H^+) prisutnih blizu površine metala koji ih na sebe preuzimaju, slika 5. Vodik se reducira i prelazi u neutralno stanje tvoreći molekule vodika (H_2) koje kao mjehurići izlaze iz otopine. Voda u ovom slučaju služi kao elektrolit ili prenosilac iona (Fe^{2+} i H^+) [9 12 13].

Slika 5. Elektrokemijske reakcije u vodenoj otopini [14]

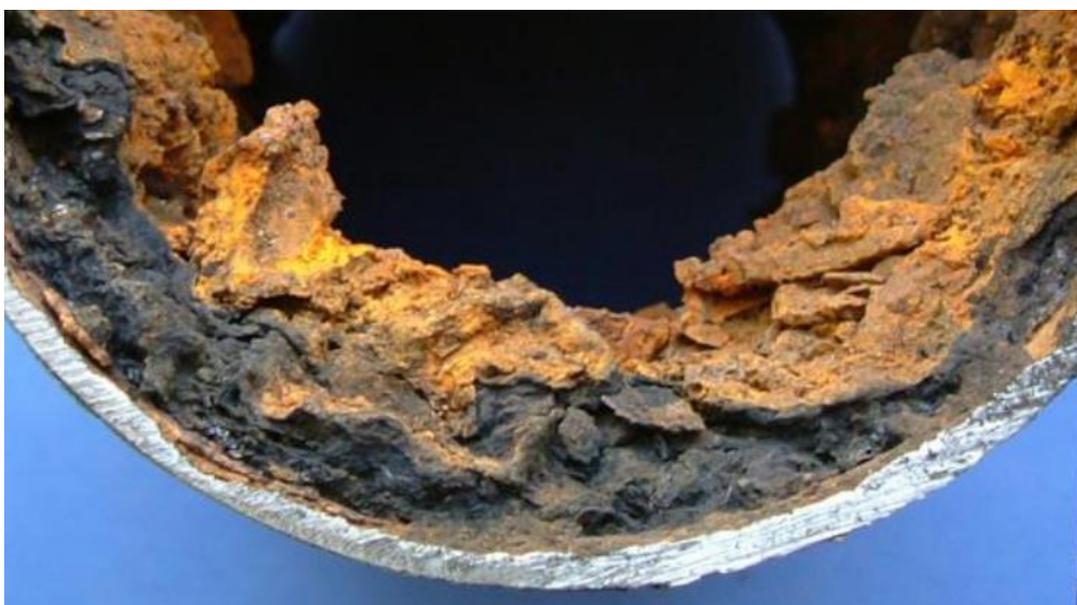
Slika 6 prikazuje korozijsku unutrašnje strane cijevi tehnološke vode. Vide se debele naslage klorida i hidroksida, te karbonata.

Slika 6. Korozijski produkti unutar cjevovoda tehnološke vode [10]

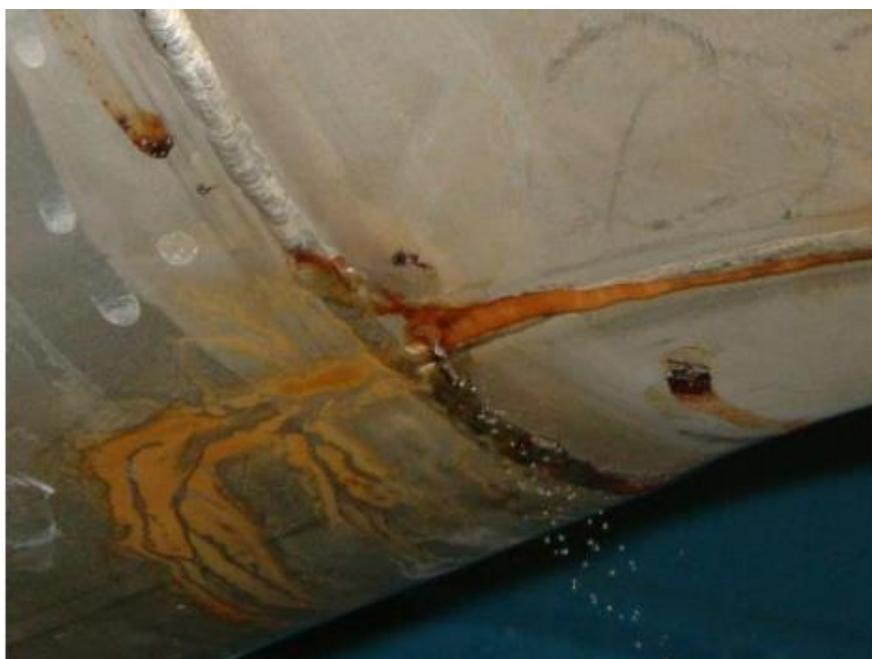
čije djelovanje postaje očito tek nakon određenog vremena, mogu u vrlo kratkom razdoblju, kako je to prikazano na slučaju razaranja zavarenih spojeva na cjevovodima postrojenja za pripremu i distribuciju vode za piće dovesti do izrazito intenzivnih i razornih lokalnih korozijskih procesa, koji najčešće imaju lokalni karakter – oblik rupičaste korozije ili korozije u procijepu. U svega nekoliko mjeseci korištenja nastala su intenzivna lokalna korozijska oštećenja na postrojenju za pripremu i distribuciju vode za piće i to isključivo u području zavarenih spojeva od nehrđajućih čelika AISI 304L izazvana mikrobiološki poticanom korozijom (slika 7) [10].

Slika 7. Propuštanje vode u području zavarenog spoja na čeliku AISI 304L izazvano korozijskim procesima uslijed mikrobiološkog djelovanja [10]

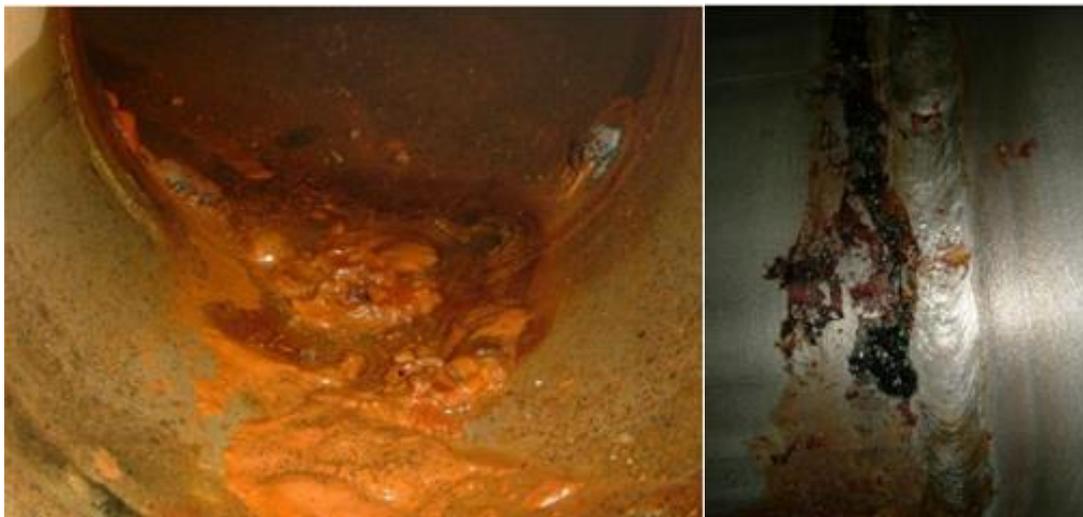
Slika 8 prikazuje unutrašnje stjenke cjevovoda u području zavarenih spojeva. Vidljivo je da postoje gomoljaste nakupine bakterija i korozijskih produkata ispod kojih se odvijaju, uslijed metaboličkih procesa prisutnih bakterija, korozijski procesi koji se očituju kao pojava propuštanja vode [10].

Slika 8. Nakupine u području zavarenih spojeva na unutarnjim stjenkama cjevovoda čelika AISI 304L (lijevo) i korozijski produkti i propuštanje vode na vanjskim stjenkama (desno) [10]

U područjima ispod nastalih nakupina utvrđena su izrazita jamičasta korozijska oštećenja dominantno u područjima zavarenih spojeva. Osim oštećenja u području zavarenih spojeva, na cjevovodima su nastala i oštećenja u područjima spoja prirubnica, tj. u procijepima nastalim takvom vrstom spoja koji znatno olakšavaju naseljavanje bakterija i razaranje MIC procesima.

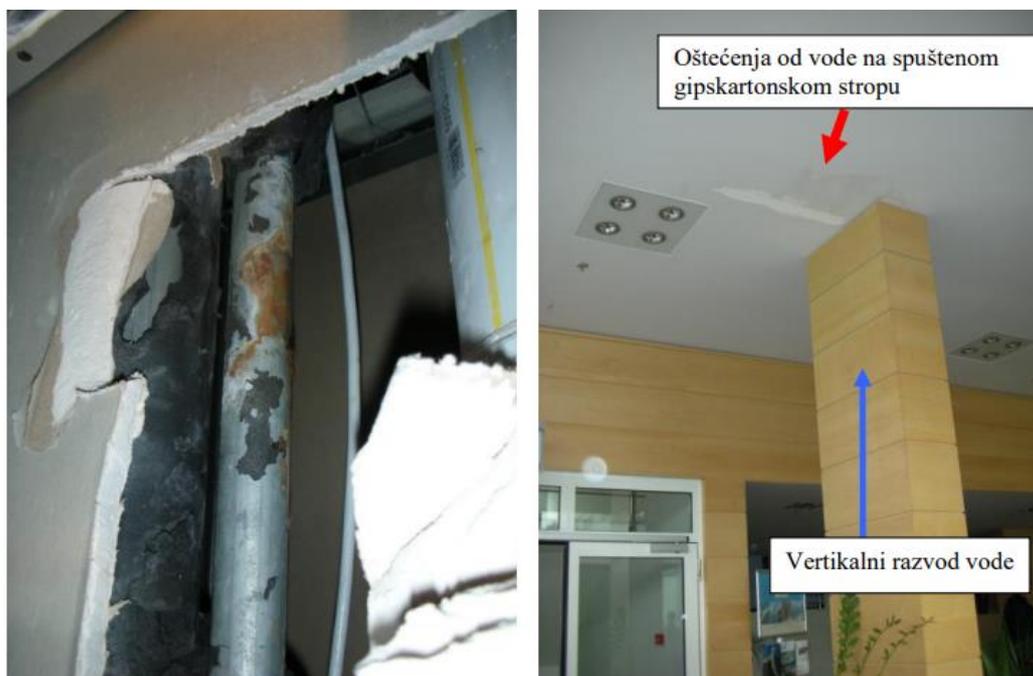
Prilikom rekonstrukcije hotelskog kompleksa zamijenjen je cjelokupni sustav pripreme i distribucije tople sanitarne vode što je uključivalo nove kotlove, bojlere i ostalu opremu u kotlovnici hotela te nove cjevovode tople (i hladne) vode izrađene od vruće pocinčanog ugljičnog čelika. Debljina stijenke cijevi bila je 2 do 3 mm. Nakon manje od godinu dana na novo ugrađenim cjevovodima tople vode uočena su prva oštećenja koja su dovela do propuštanja vode i oštećivanja građevinskih elemenata, slika 9.

Slika 9. Prikaz oštećenja – propuštanje vode i oštećivanje objekta [10]

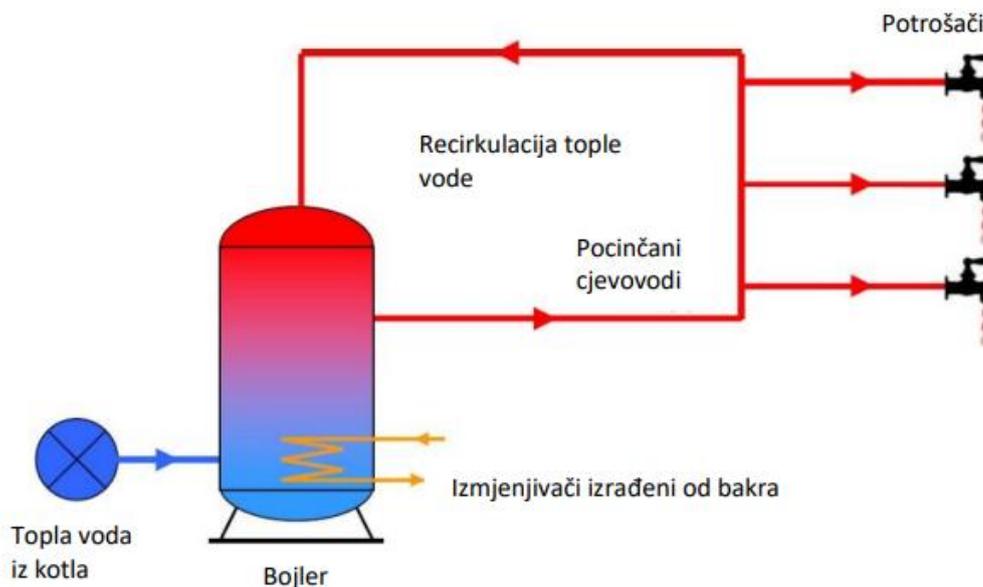
Topla sanitarna voda priprema se na način da se toplom vodom koju zagrijavaju kotlovi pomoću izmjenjivača topline u bojlerima (izrađenim od bakra) vrši zagrijavanje tople sanitarne vode, pri čemu se osim svježe vode, obzirom da je instalacija tople vode izvedena s recirkulacijom (slika 10), u bojlerima vrši i miješanje i ponovno dogrijavanje navedene vode iz recirkulacije [10].

Slika 10. Shematski prikaz sustava tople vode [10]

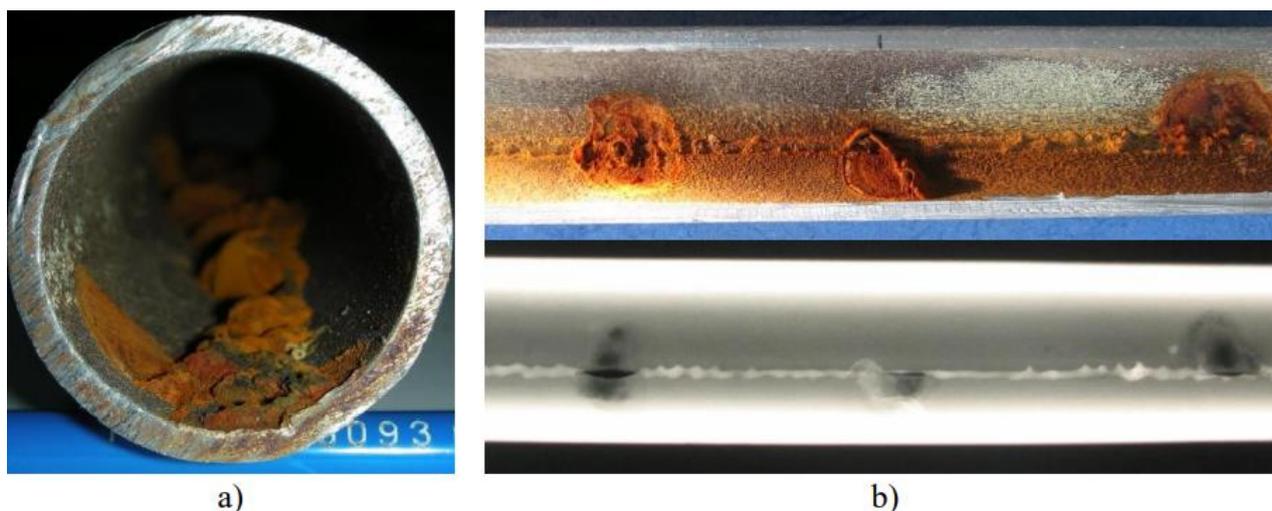
Na poprečnom presjeku (slika 11a) uzdužno zavarenih pocinčanih cijevi iz sustava vidljiva je hrđa, nastala lokalnom korozijom čelika isključivo u području zavora. Podalje od njega sačuvana je – potpuno ili djelomično - Zn-prevlaka. Uzduž zavora na međusobnoj udaljenosti od nekoliko cm nalaze se veće nakupine hrđe. Ispod tih nakupina otkrivaju se radiografskim ispitivanjem duboka oštećenja čelika rovnom korozijom (engl. grooving corrosion), duga nekoliko mm do 2 i više cm (slika 11b). Takva oštećenja izazivaju i perforacije stjenke cijevi [10].

Slika 11. Rovna korozija uzduž zavora ispod nakupina hrđe [10]

Povećana otpornost prema rovnoj koroziji postiže se reduciranjem promjera cijevi na mjeru razvlačenjem nakon uzdužnog elektrotopnog zavarivanja uz naknadno normalizacijsko žarenje. Rovnu je koroziju moguće izbjeći i zamjenom uzdužnog elektrotopnog zavarivanja drugim postupcima (npr. zavarivanjem u peći, Fretz-Moonovim postupkom vrućeg prešanja i sl.). Izgleda, ipak, da te mjere nisu u stanju osigurati potpuno homogenu strukturu u zavaru, čime bi se sasvim isključila vjerojatnost rovne korozije [10].

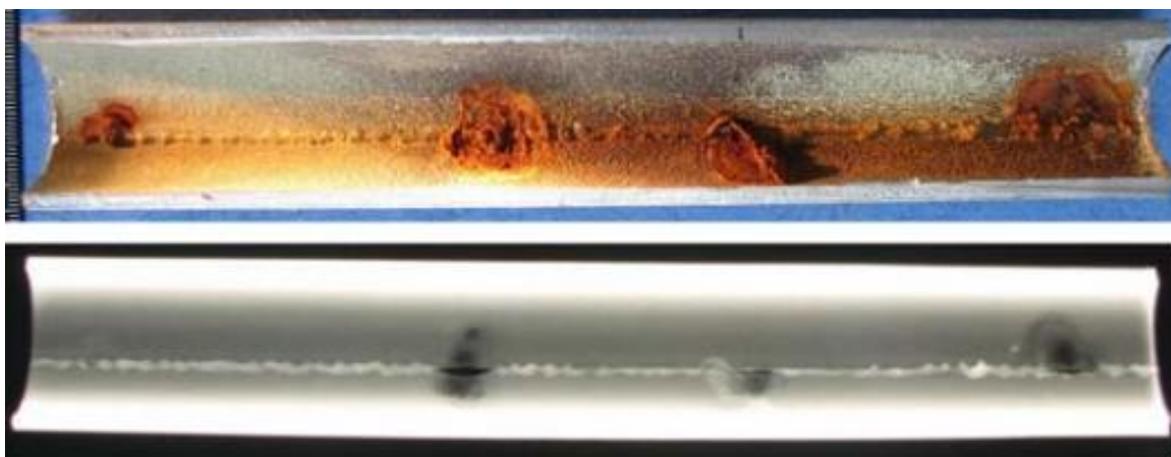
Slika 12 prikazuje koroziju recirkulacijskog cjevovoda izrađenog od vruće pocinčanog čelika. Prikazani dio cjevovoda koristio se godinu dana u mreži za distribuciju tople vode nakon čega je došlo do korozijskih oštećenja.

Slika 12. Korozija recirkulacijskog cjevovoda [18]

Na cijevi su vidljiva lokalizirana oštećenja koja se pojavljuju duž uzdužnih zavarenih spojeva. Unutar cjevovoda protjecala je vruća voda (pH vrijednosti od 7,1 do 7,4) temperature 70 °C, udjel klorida bio je oko 75 ppm, povišena razina željeza (10000 ppm) te cinka (3500 ppm) koji potječe od same korozije cijevovoda te na kraju bakra (150 ppm) koji potječe od korozije izmjenjivača topline koji je izrađen od bakra.

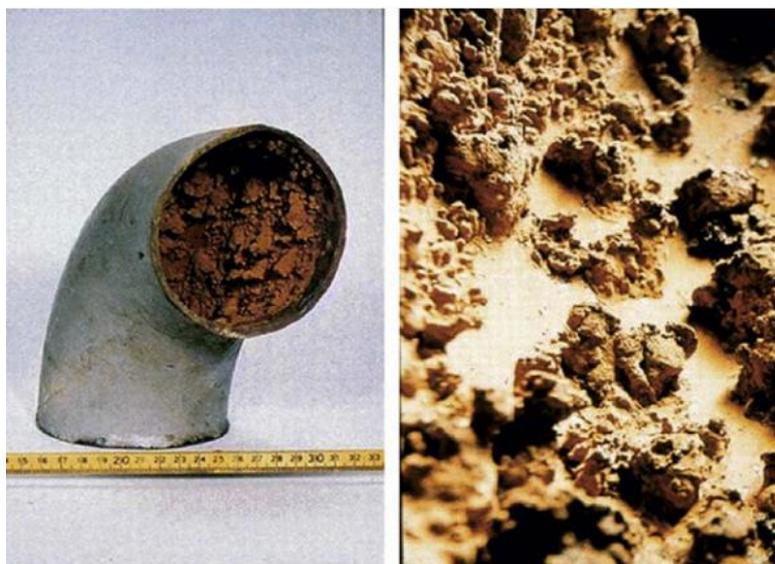
Korozijski fenomen prikazan na slici 13 je rupičasta korozija sa tuberkulacijom. (tuberkulacija je nusprodukt korozije u kombinaciji s kalcijem iz vode).

a) koljeno

b) produkti kalcija

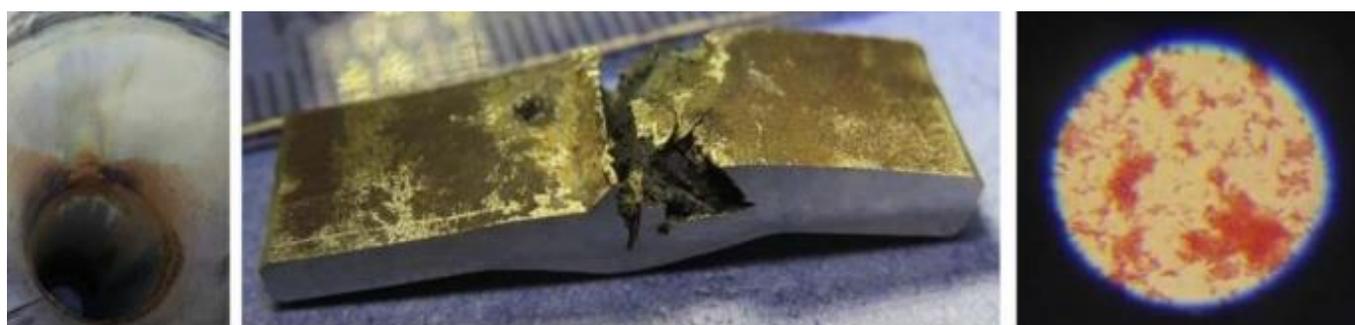
Slika 14 prikazuje oštećenje cjevovoda izrađenog od austenitnog nehrđajućeg čelika (EN 1.4571, AISI 316Ti). Do oštećenja je došlo (već nakon par mjeseci) na zavarenom spoju cijevi, na kojemu je vidljiva pojava korozije u procijepu i mikrobiološki poticana korozija (MIC).

Slika 14. Korozija cjevovoda u podzemnoj garaži [18]

Sustav je bio napunjen pitkom vodom, ali tijekom hidrostatskog ispitivanja koristila se i „sirova“ netretirana voda. U oba slučaja razina klorida u vodi bila je niža od 75 ppm.

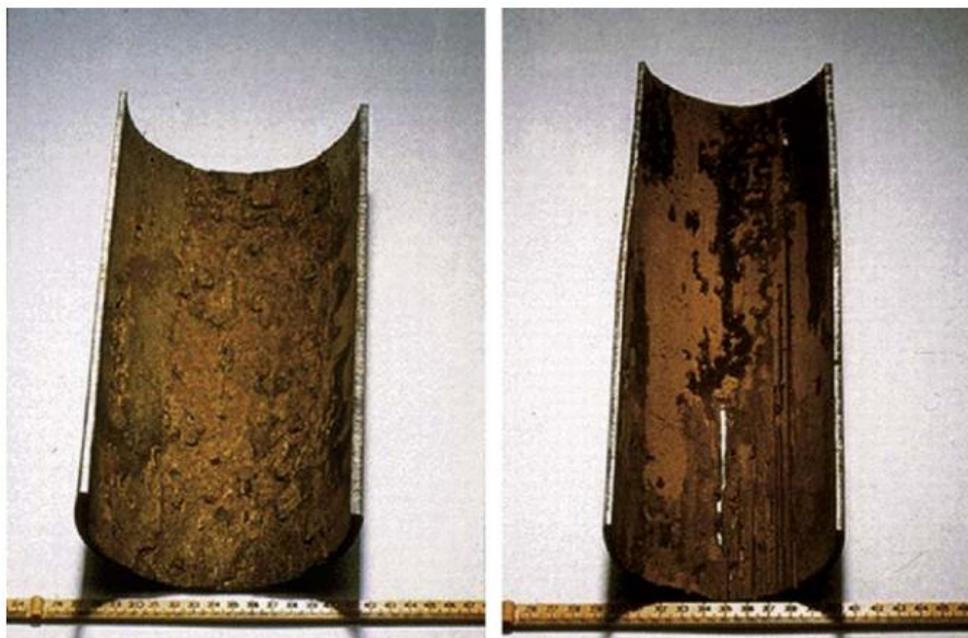
Na slici 15 je prikazan dio cjevovoda koji se koristio u sustavu hladne vode. Materijal cjevovoda izrađen je od ugljičnog čelika na kojem je došlo do korozije uslijed ugljične kiseline, do korozije prikazane na slici došlo je 5 godina nakon ugradnje cijevi.

Slika 15. Oštećenje cjevovoda od ugljičnog čelika [19]

Oštećenja su vidljiva na velikom području, s lokaliziranom korozijom i uskim, dubokim utorima u uzdužnom smjeru cijevi. Kroz cijev je tekla korozivna, neobrađena, anaerobna voda

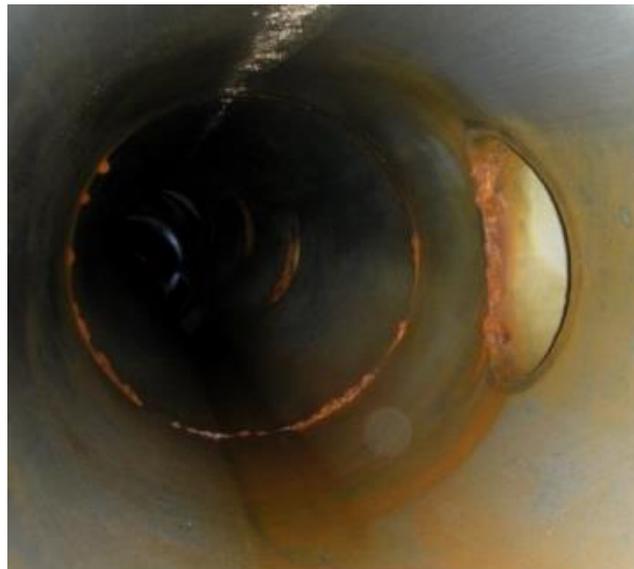
slučajevi MIC-a na austenitnim nehrđajućim čelicima izazvani mikroorganizmima u vodi, tijekom hidrostatskih proba, u sustavima za hlađenje, balastnim prostorima, sustavima za zaštitu od požara ili u različitim spremnicima vode. Cjevovodi, spremnici i izmjenjivači topline, uz ostalu procesnu opremu najčešće su pogođeni ovim procesom razaranja. Željezne aerobne bakterije u većini slučajeva dominantna su mikrobiološka vrsta uključena u proces MIC-a na austenitnim nehrđajućim čelicima, slika 16 prikazuje jedan takav slučaj.

Slika 16. Nakupine bakterija na zavarenom spoju stijenke cijevi od čelika EN 1.4307 [20]

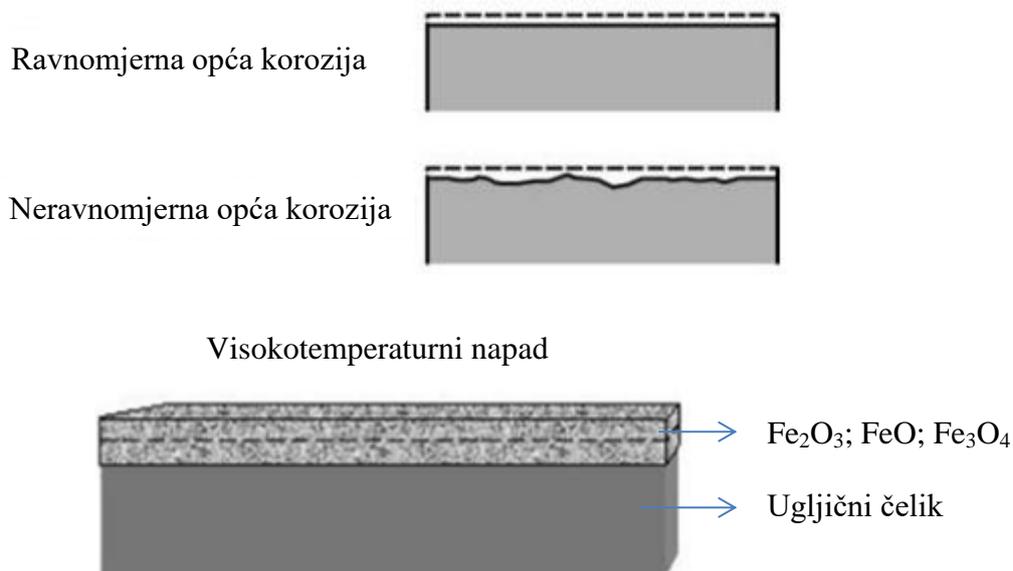
Slika 17. Ujednačena (ravnomjerna) i neravnomjerna opća korozija te visokotemperaturni napad [21]

Prvi i najčešći oblik korozije je opća korozija. Opća korozija karakteristična je za crne čelike. Može biti ujednačena, kvazijednolika (skoro jednolika korozija) ili neravnomjerna opća korozija (slika 17). Opća korozija predstavlja najveći gubitak materijala. Međutim, opća korozija je predvidljiva, odnosno odmah se primijećuje te je moguće izbjeći katastrofalne probleme koje korozija može uzrokovati. Elektrokemijska opća korozija u vodenom mediju može uključivati galvansku ili bimetalnu korozija, atmosfersku korozija, otapanje lutajućim strujama i biološku korozija.

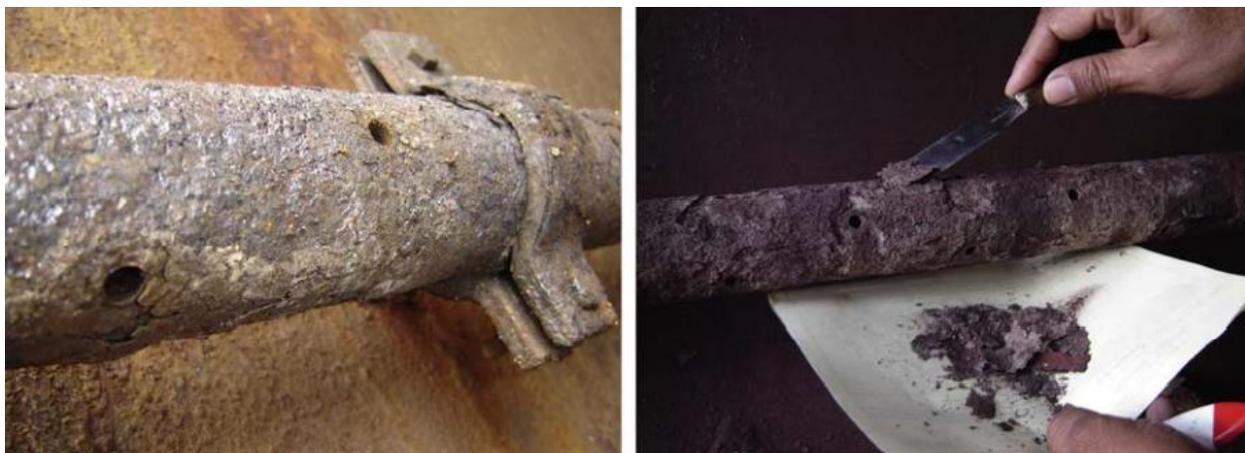
Na slici 18 prikazana je opća (visokotemperaturna) korozija parne cijevi koja je napravljena od ugljičnog čelika. Do korozije na slici došlo je godinu dana nakon implementacije. Temperatura pare bila je 154 °C te je zbog odabira krivog materijala došlo do korozije.

Slika 18. Korozija parne cijevi

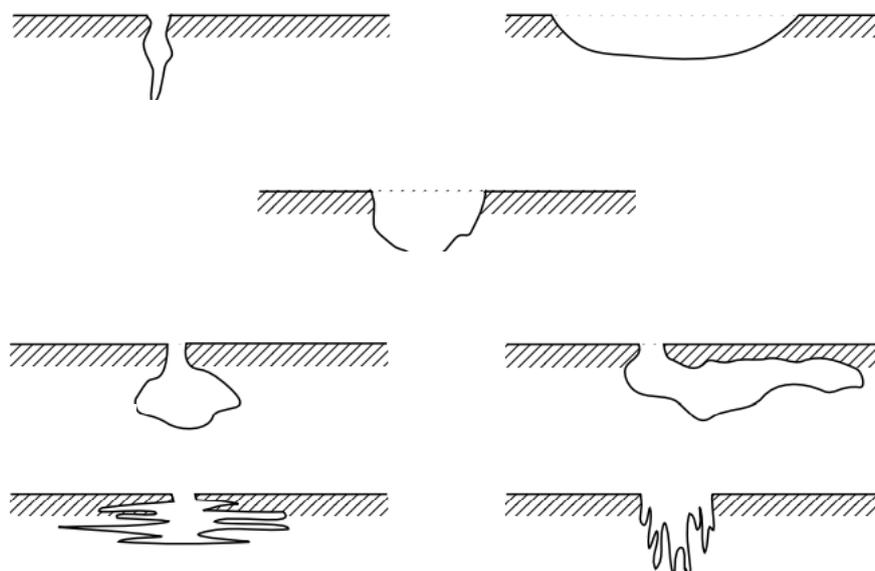
Rupičasta (ili jamičasta) korozija je lokalizirani oblik korozije u kojem se stvaraju šupljine ili rupe (jamice) u materijalu. Rupičasta korozija se smatra opasnijom od opće korozije jer ju je teško otkriti, predvidjeti i pravilno odabrati materijal koji bi onemogućio takva lokalna oštećenja. Korozijski produkti često pokrivaju jamice što čini rupičastu koroziju još teže uočljivom. Mala, uska jamica s minimalnim gubitkom materijala može dovesti do kvara cijelog sustava. Može poprimiti različite oblike, na slici 19 su prikazane moguće vrste oštećenja koje nastaju u materijalu zbog rupičaste korozije.

Slika 19. Vrste jamica nastalih zbog rupičaste korozije [18]

Unutar jamice, metal M se otapa što omogućava kloridnim ionima da poprime pozitivni naboj unutar jamice. Rezultirajuća hidroliza (razgradnja) metalnog klorida tvori netopljivi hidroksid i klorovodičnu kiselinu. Područje bogato kloridima ima veliki utjecaj na piting. Dobar primjer je morska voda, koja se često koristi za hlađenje i može napraviti puno štete. Nehrđajući čelici i ostali pasivni metali poput nikla, titana i aluminija osjetljivi su na rupičastu koroziju zbog halogenih iona. Takvi ioni penetriraju u zaštitni sloj oksida i također ometaju oporavak oštećenih dijelova površine. Pasivni sloj može biti uništen različitim (kemijskim i mehaničkim) procesima pa metal postaje lokalno aktivan. To rezultira formiranjem galvanске ćelije sa velikom pasivnom katodnom površinom i malom aktivnom anodnom površinom. Prisutnost kloridnih iona može spriječiti repasivaciju oštećenih dijelova što dovodi do pojave pitinga [18].

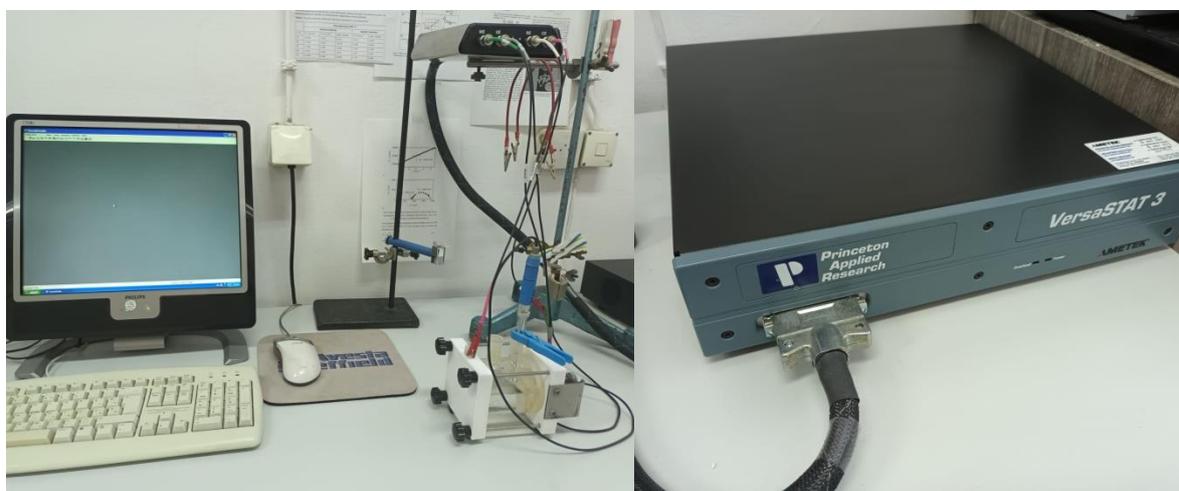
Za elektrokemijska korozijska ispitivanja istosmjernom strujom koriste se polarizacijske metode mjerenja. Elektrokemijska ispitivanja se provode u elektrokemijskim ćelijama koje se sastoje od tri elektrode kao što je prikazano na slici 20 i 21. Jedna elektroda spojena je na ispitivani uzorak i ona se naziva radnom elektrodom, elektrolitu se izlaže površina od 1 cm^2 . Druga elektroda, koja je poznatog potencijala, naziva se referentna elektroda i ne sudjeluje u strujnom krugu. Referentna elektroda izrađena je od $\text{Hg}/\text{Hg}_2\text{Cl}_2$. Pomoću referentne elektrode mjeri se potencijal radne elektrode. Prilikom ispitivanja najčešće se koristi zasićena kalomel elektroda (ZKE) standardnog elektrodnog potencijala od $+242 \text{ mV}$ s obzirom na vodikovu elektrodu. I na kraju treća elektroda je pomoćna ili protuelektroda koja je izrađena od platine ili grafita, ona je vodič koji zatvara strujni krug. Pomoćna elektroda mora biti dobre električne vodljivosti i korozijski postojana. Elektrode se spajaju na potenciostat, slika 20 [25].

Slika 20. Mjerna oprema za elektrokemijska ispitivanja

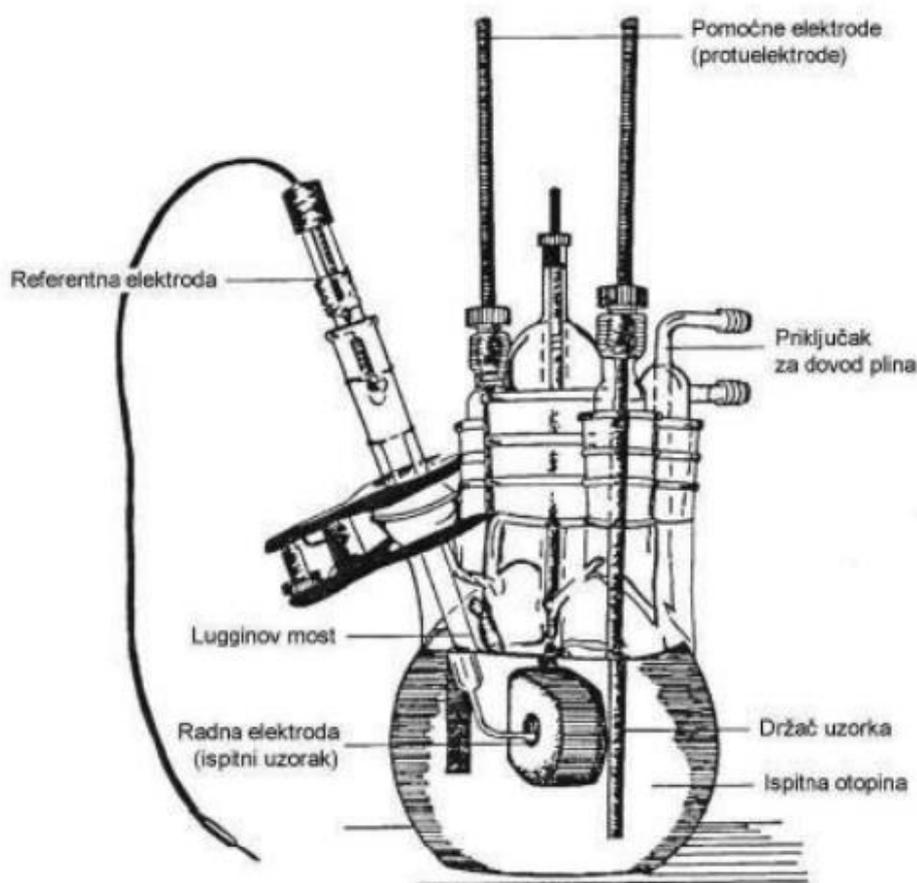
Slika 21. Prikaz elektroda kod elektrokemijskih ispitivanja [26]

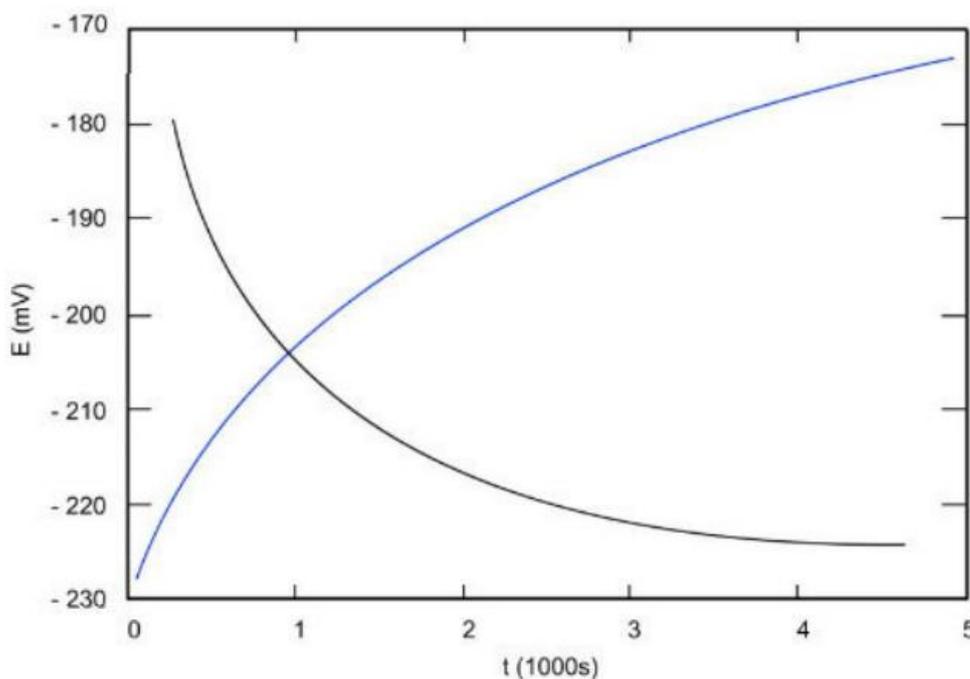
vrijednosti, elektroda je nestabilna te dolazi do otapanja materijala, odnosno korozije. Treći slučaj se naziva spontana pasivacija ako se vrijednosti mijenjaju od negativnih prema pozitivnim.

Slika 22. Dijagram koji prikazuje iznos korozijskog potencijala (E_{kor}) u vremenu [26]

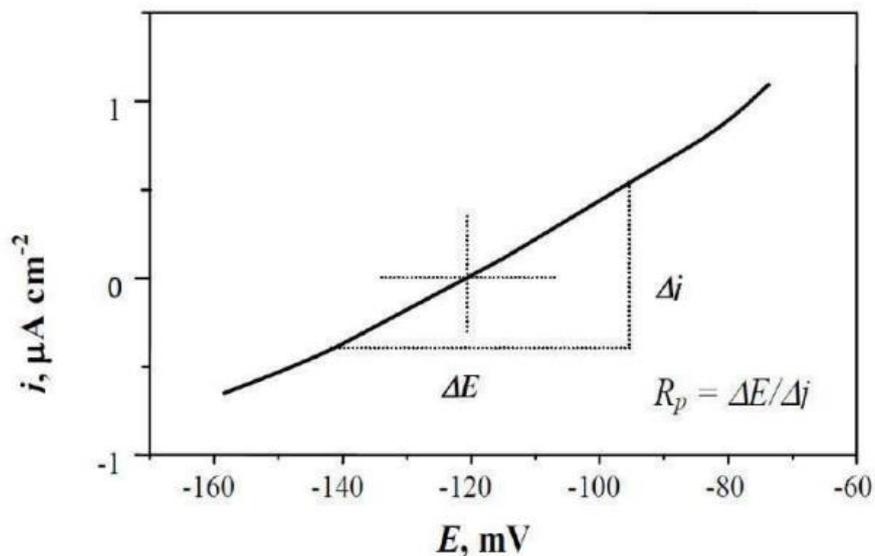
Otpor prolazu elektroaktivnih čestica iz jedne faze (metal ili legura) u drugu fazu (elektrolit) ili obratno naziva se polarizacijski otpor R_p . Polarizacijski otpor određuje se u odnosu na potencijal strujnog kruga u području od ± 20 mV. Naziv linearna polarizacija nastao je zbog linearnog odnosa potencijala i struje u tom području. Slika 23 prikazuje dijagram preko kojeg se određuje polarizacijski otpor.

Slika 23. Određivanje polarizacijskog otpora R_p [26]

Vrijednost R_p određuje se iz nagiba pravca sa slike 23 prema jednadžbi:

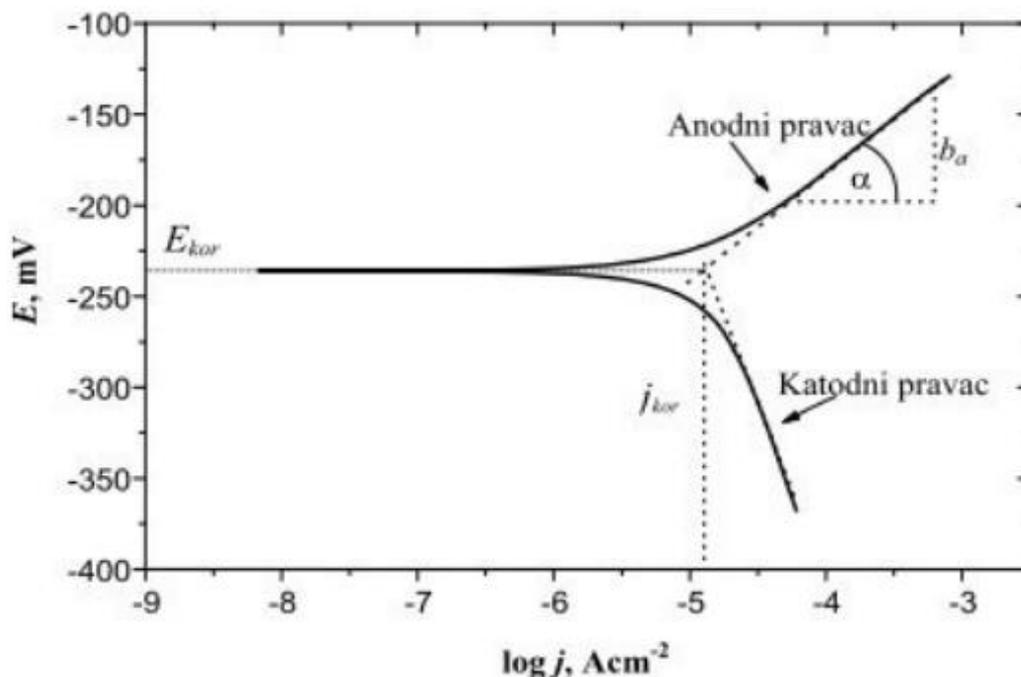
Rezultati dobiveni katodnom i anodnom polarizacijom prikazuju se grafički u području potencijala ($E = E_{\text{kor}} \pm 250 \text{ mV}$) u polulogaritamskom obliku. Ekstrapolacijom anodnih i katodnih pravaca u njihovom sjecištu se određuju vrijednosti gustoće korozivne struje (j_{kor}) i korozivnog potencijala (E_{kor}) kao što je prikazano na slici 24.

Slika 24. Potenciodinamička polarizacija [26]

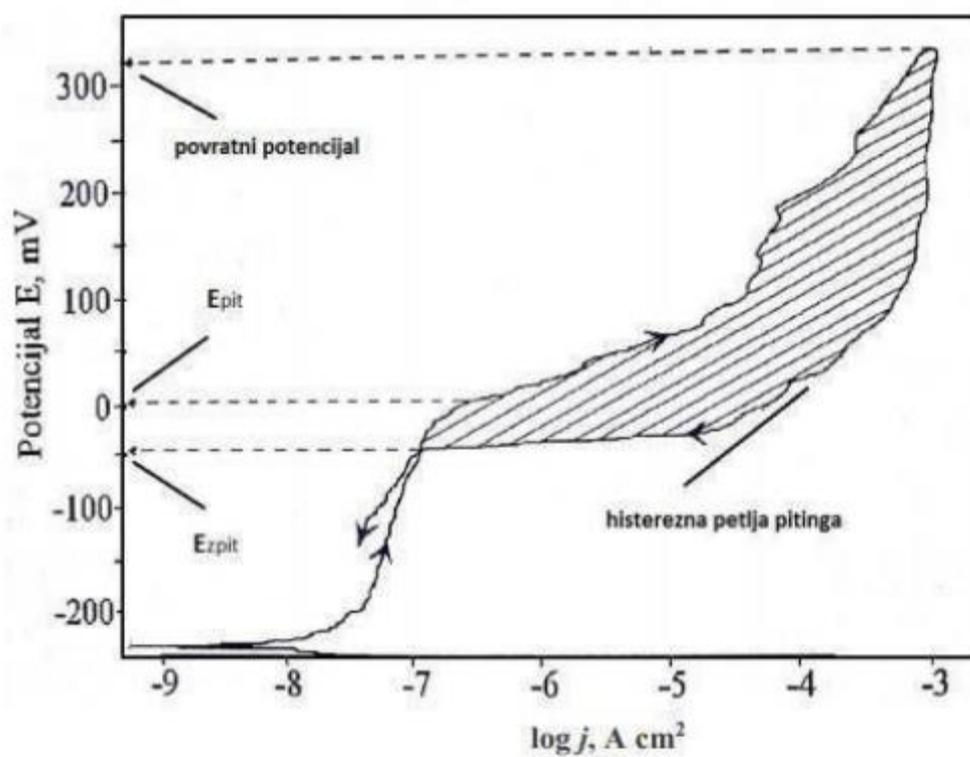
Općenito, legure koje su osjetljive na piting koroziju pokazuju veliku histerezu. Na slici 25 prikazan je dijagram cikličke polarizacije.

Slika 25. Dijagram cikličke polarizacije (za uzorak sklon pitingu) [28]

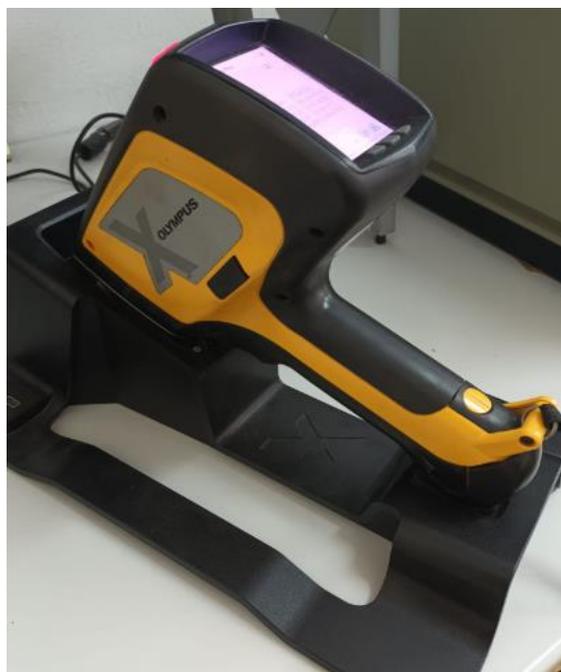
Ispitivanje kemijskog sastava uzoraka ugljičnog i nehrđajućeg čelika provedeno je prijenosnim uređajem X-Ray proizvođača Olympus koji je prikazan na slici 26.

Slika 26. Uređaj za ispitivanje kemijskog sastava uzoraka - prijenosni X-Ray uređaj

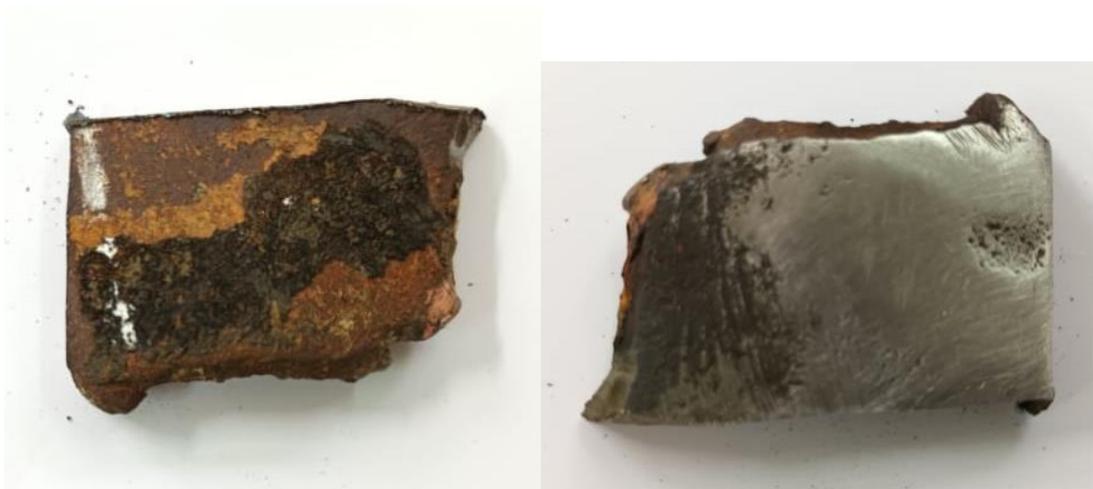
Ispitni uzorak od ugljičnog čelika je prije ispitivanja prvo brušen različitim granulacijama, završno sa P120. Nakon toga uzorak je dobro ispran destiliranom vodom i etanolom. Na slici 27 i 28 dan je prikaz uzoraka.

Slika 27. Ispitni uzorak ugljičnog čelika prije i nakon brušenja

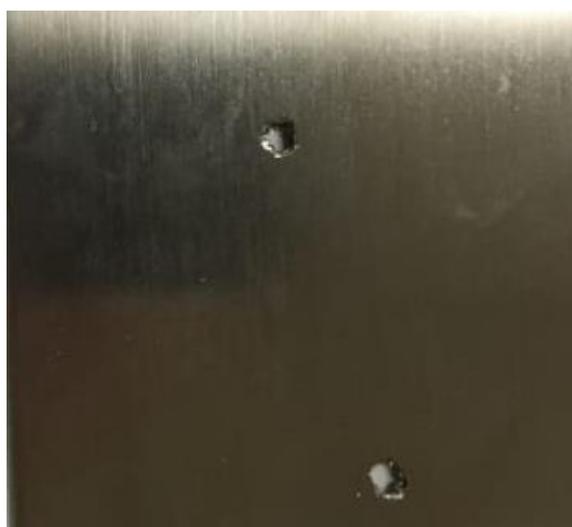
Slika 28. Ispitni uzorak nehrđajućeg čelika EN 1.4301

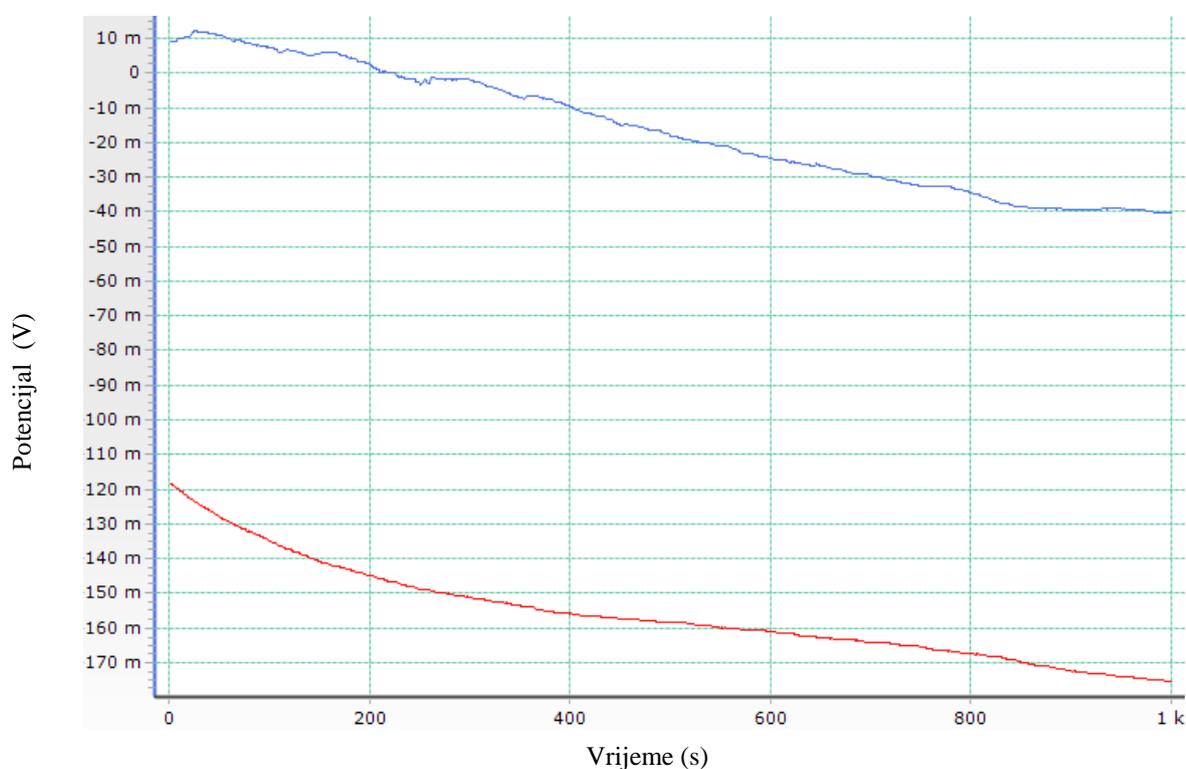
Na početku eksperimenta se provodena je stabilizacija procesa, ispitni uzorak se uranja u elektrolit i strujni krug je ostavljen otvorenim. Zatim se započinje mjerenje korozijskog potencijala koji se naziva još i potencijalom otvorenog kruga. Krivulja $E-t$ snimala se 16 min, a iz nje se iščitao korozijski potencijal u odnosu na ZKE (zasićenu kalomel elektrodu). Na slici 29. su prikazani dijagrami korozijskog potencijala pri temperaturi $(22 \pm 2) ^\circ\text{C}$ za ugljični čelik u destiliranoj (plavo) i vodovodnoj vodi (crveno).

Slika 29. Dijagram korozijskog potencijala za ugljični čelik u ovisnosti o vremenu

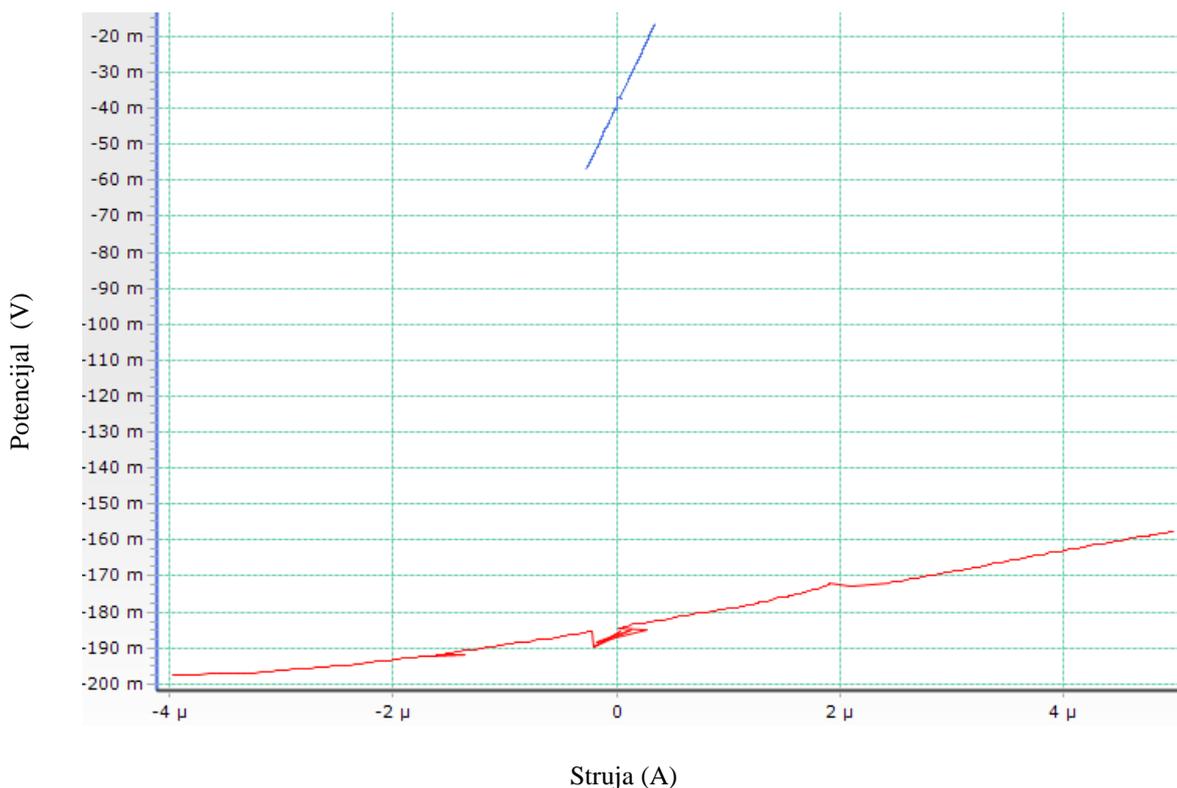
Polarizacijski otpor R_p se odredio metodom linearne polarizacije u odnosu na korozijski potencijal E_{kor} u području od ± 20 mV. Na slici 30 su prikazane krivulje linearne polarizacije za ugljični čelik.

Slika 30. Dijagram linearne polarizacije ugljičnog čelika u vodovodnoj (crveno) i destiliranoj (plavo) vodi
