Korozijska oštećenja u sustavima gospodarenja vodom

Master's thesis / Diplomski rad

Naslov rada na engleskom jeziku: **Corrosion damages in water management systems**

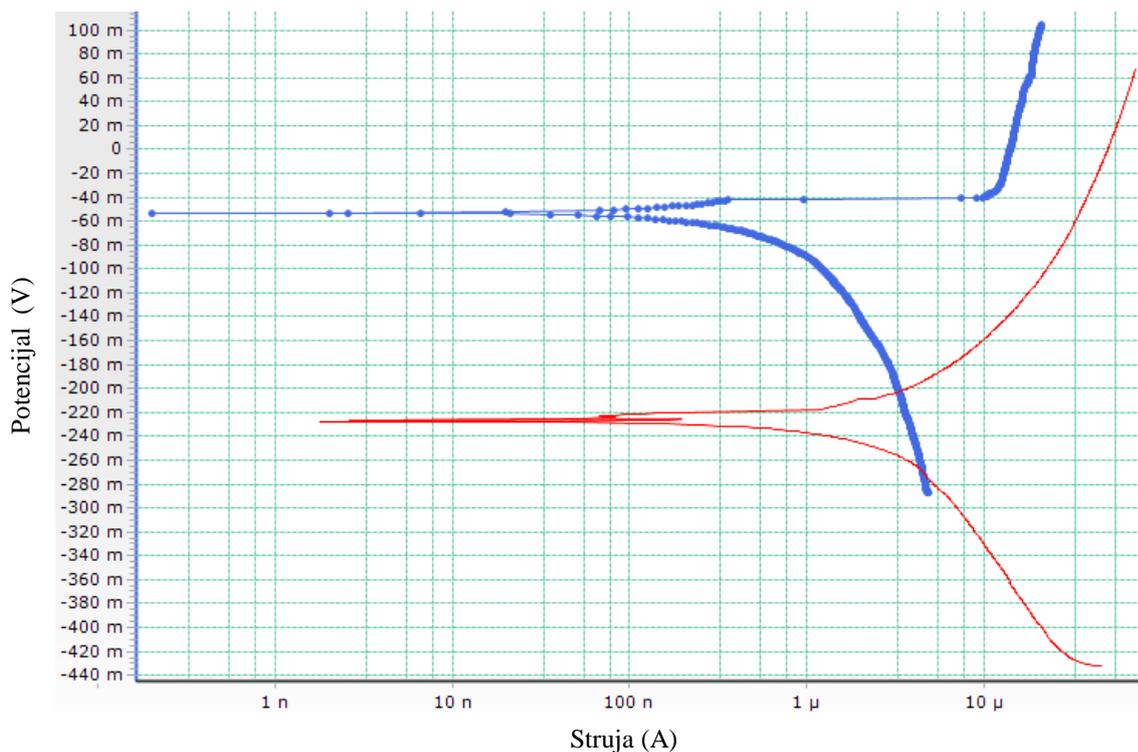
Na slici 31 su prikazane potenciodinamičke polarizacije (Tafelove krivulje) za ugljični čelik.

Slika 31. Dijagram potenciodinamičke polarizacije ugljičnog čelika u vodovodnoj (crvena) i destiliranoj (plava) vodi

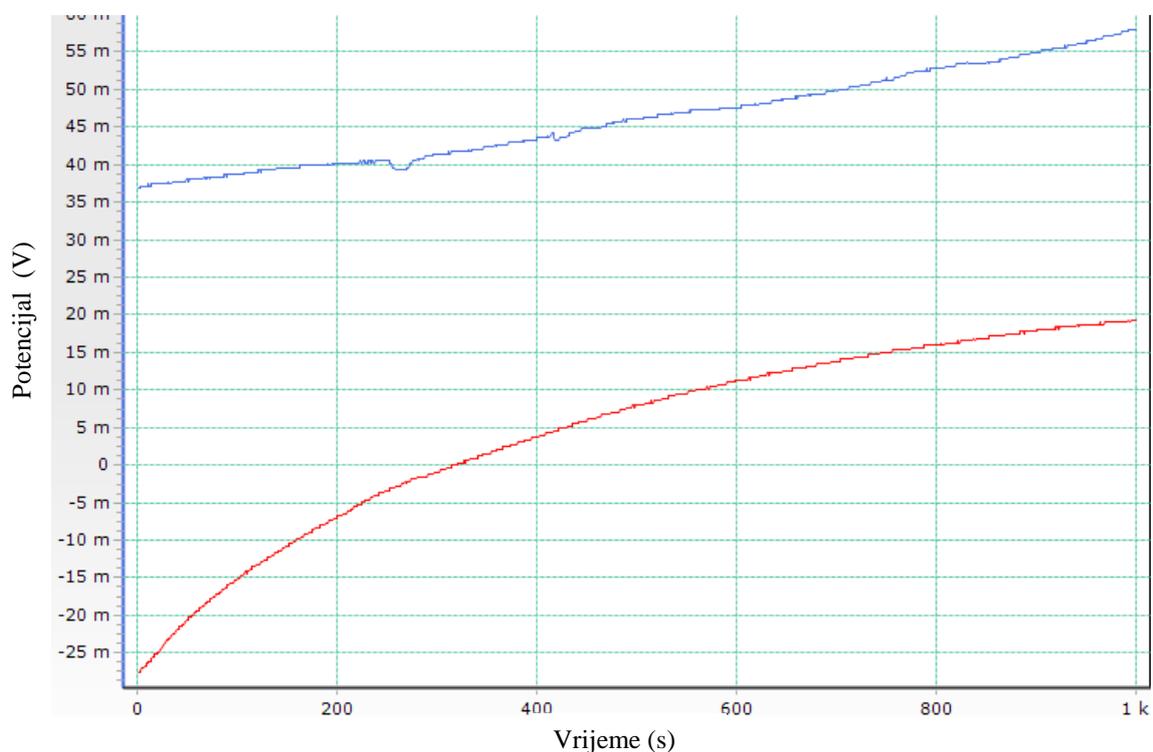
Na slici 32 prikazan je dijagram korozijskog potencijala u vremenu za nehrđajući čelik u destiliranoj i vodovodnoj vodi te je isčitani korozijski potencijal E_{kor} u oba slučaja i prikazan u tablici 8.

Slika 32. Dijagram korozijskog potencijala nehrđajućeg čelika u ovisnosti o vremenu u destiliranoj (plava) i vodovodnoj (crvena) vodi

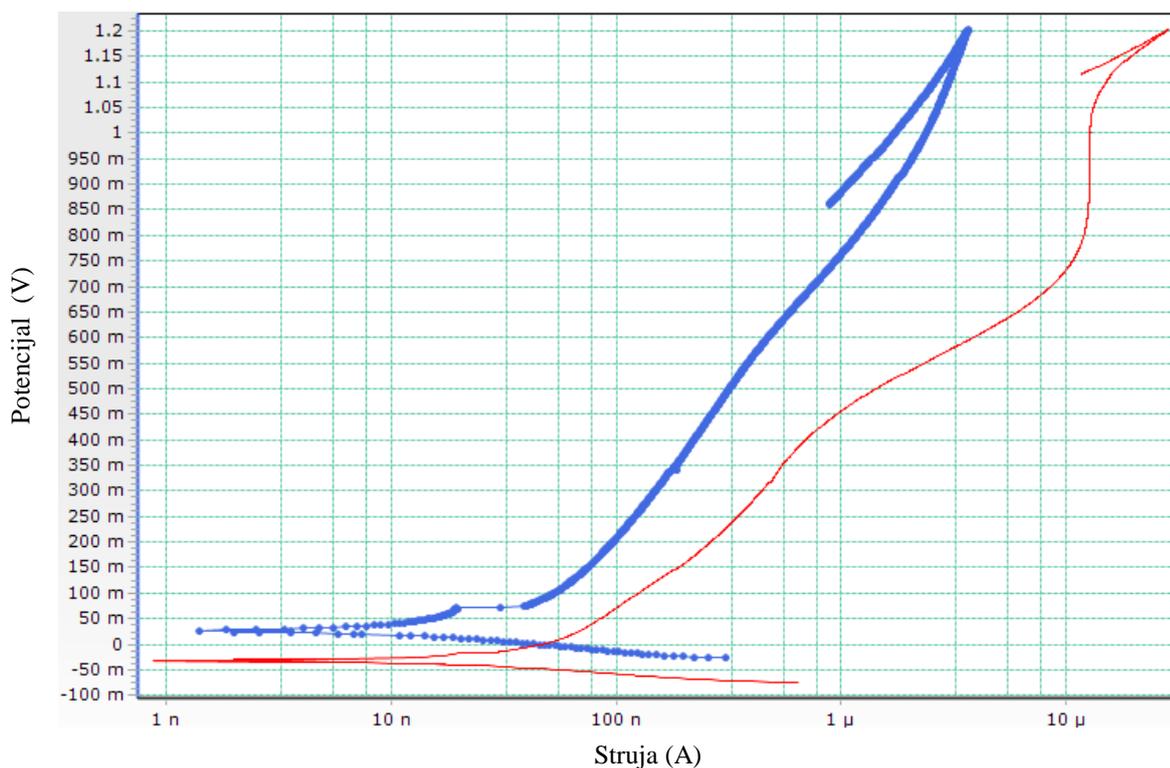
Potencijal pitinga E_{pit} , zaštitni potencijal E_{zpit} i površinu histerezne petlje A dobiva se iz dijagrama metode cikličke polarizacije. Ukoliko je uzorak sklon pitingu krivulje na dijagramu prikazanom na slici 33 imale bi drugačiji izgled, zatvarale bi površinu histerezne petlje te bi u tom slučaju isčitali potencijal pitinga, zaštitni potencijal i površinu histerezne petlje. Pošto to nije slučaj za ispitivani uzorak, može se zaključiti kako je uzorak ispitivanog nehrđajućeg čelika oznake 304 otporan na piting u vodovodnoj i destiliranoj vodi na temperaturi od $(22 \pm 2) ^\circ\text{C}$.

Slika 33. Dijagram cikličke polarizacije nehrđajućeg čelika u destiliranoj (plava) i vodovodnoj (crvena) vodi
