Korozijska oštećenja u sustavima gospodarenja vodom

Master's thesis / Diplomski rad

Naslov rada na engleskom jeziku: **Corrosion damages in water management systems**

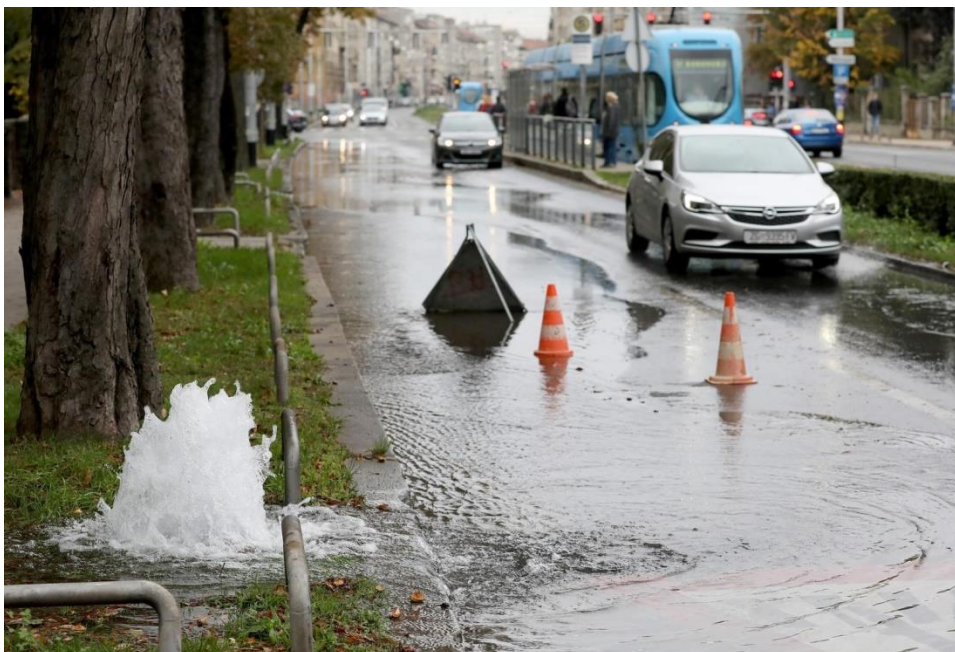
Među najvažnijim pitanjima je problem korozije vodovodnih cijevi i njezini složeni međusobno povezani uzročni čimbenici. Kada materijal cijevi dođe u dodir s vodom, neizbježno dolazi do degradacije zbog elektrokemijskih reakcija. Različiti sastojci pročišćene pitke vode, raznolikost materijala koje su konstruktori odabrali za sustave cjevovoda za vodu, čimbenici okoliša kao što su uvjeti tla i raznolikost tehnika koje se usvajaju za sprječavanje korozije, sve to zajedno stvara vrlo složen problem [5]. Slika 2 prikazuje posljedice nastale korozijom cjevovoda.

Slika 2. Posljedice puknuća cjevovoda [6]

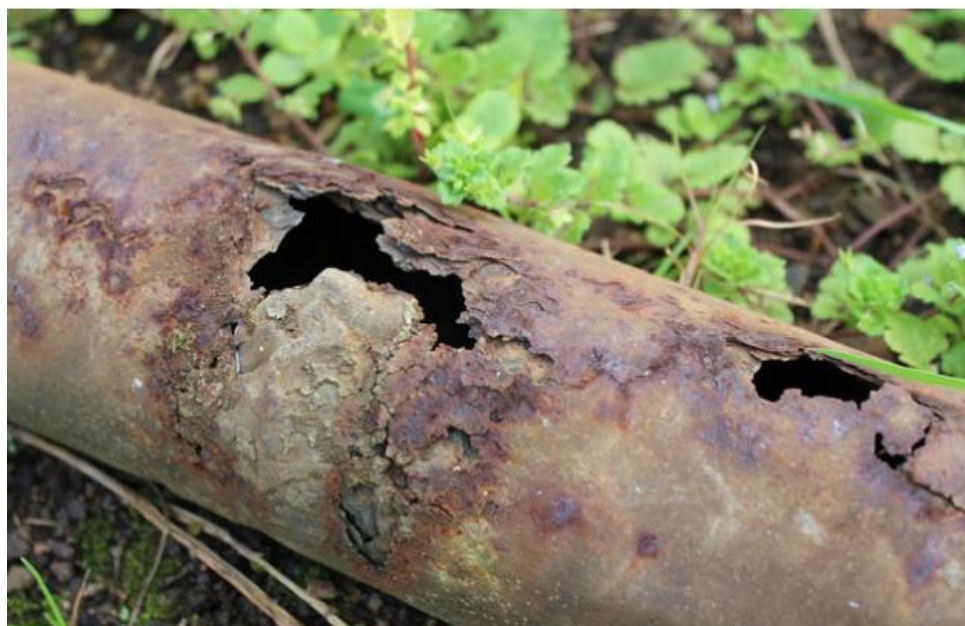
Na slici 4 prikazana je cijev koja se koristila u postrojenjima za pročišćavanje otpadnih voda, ovaj slučaj korozije uzrokovali su mikrobi pod nazivom sulfat-reducirajuće bakterije koje su čest slučaj u postrojenjima otpadnih voda.

Slika 4. Cijev korištena u postrojenju za pročišćavanje otpadnih voda [11]

Ove bakterijske kolonije mogu se razviti u cijevima za samo 10 dana nakon što su one očišćene. One cijevi razgrađuju na dva osnovna načina. Prvo, mikrobi izvlače elektrone sa površine metala tijekom respiracije. Drugo, zbog toga što bakterije koriste organsku materiju u vodi, stvaraju korozivni vodikov sulfid [11].

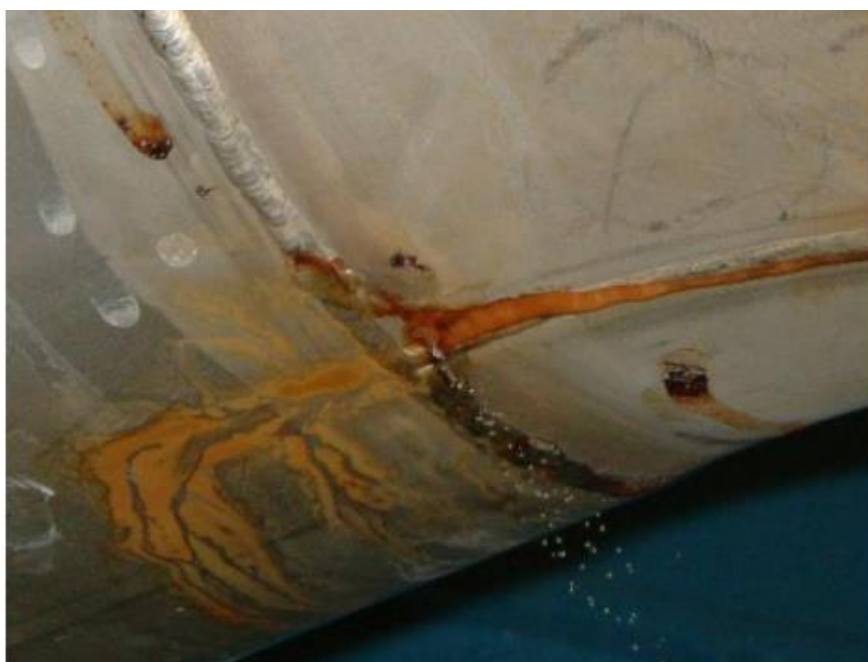
čije djelovanje postaje očito tek nakon određenog vremena, mogu u vrlo kratkom razdoblju, kako je to prikazano na slučaju razaranja zavarenih spojeva na cjevovodima postrojenja za pripremu i distribuciju vode za piće dovesti do izrazito intenzivnih i razornih lokalnih korozijskih procesa, koji najčešće imaju lokalni karakter – oblik rupičaste korozije ili korozije u procijepu. U svega nekoliko mjeseci korištenja nastala su intenzivna lokalna korozijska oštećenja na postrojenju za pripremu i distribuciju vode za piće i to isključivo u području zavarenih spojeva od nehrđajućih čelika AISI 304L izazvana mikrobiološki poticanom korozijom (slika 7) [10].

Slika 7. Propuštanje vode u području zavarenog spoja na čeliku AISI 304L izazvano korozijskim procesima uslijed mikrobiološkog djelovanja [10]

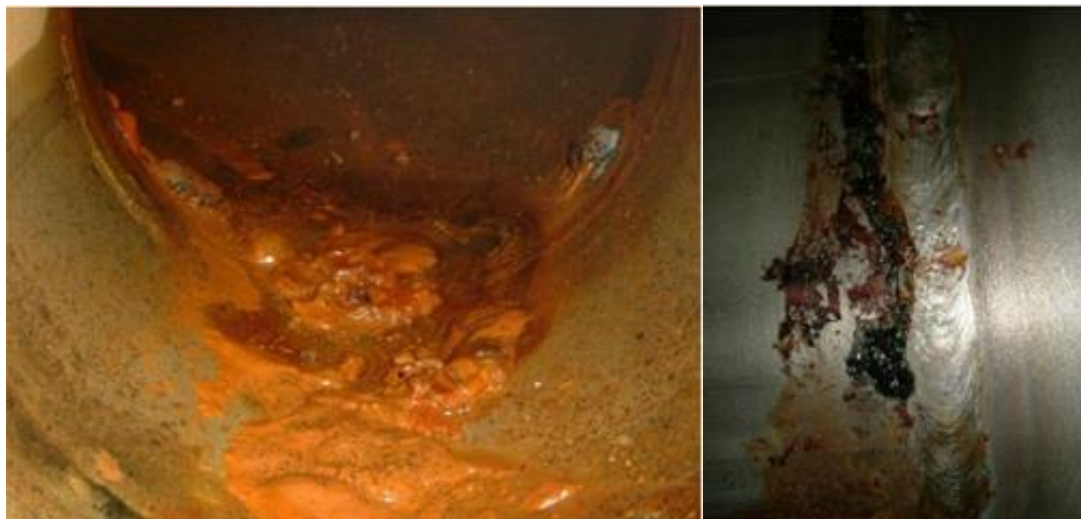
Slika 8 prikazuje unutrašnje stjenke cjevovoda u području zavarenih spojeva. Vidljivo je da postoje gomoljaste nakupine bakterija i korozijskih produkata ispod kojih se odvijaju, uslijed metaboličkih procesa prisutnih bakterija, korozijski procesi koji se očituju kao pojava propuštanja vode [10].

Slika 8. Nakupine u području zavarenih spojeva na unutarnjim stjenkama cjevovoda čelika AISI 304L (lijevo) i korozijski produkti i propuštanje vode na vanjskim stjenkama (desno) [10]

U područjima ispod nastalih nakupina utvrđena su izrazita jamičasta korozijska oštećenja dominantno u područjima zavarenih spojeva. Osim oštećenja u području zavarenih spojeva, na cjevovodima su nastala i oštećenja u područjima spoja prirubnica, tj. u procijepima nastalim takvom vrstom spoja koji znatno olakšavaju naseljavanje bakterija i razaranje MIC procesima.

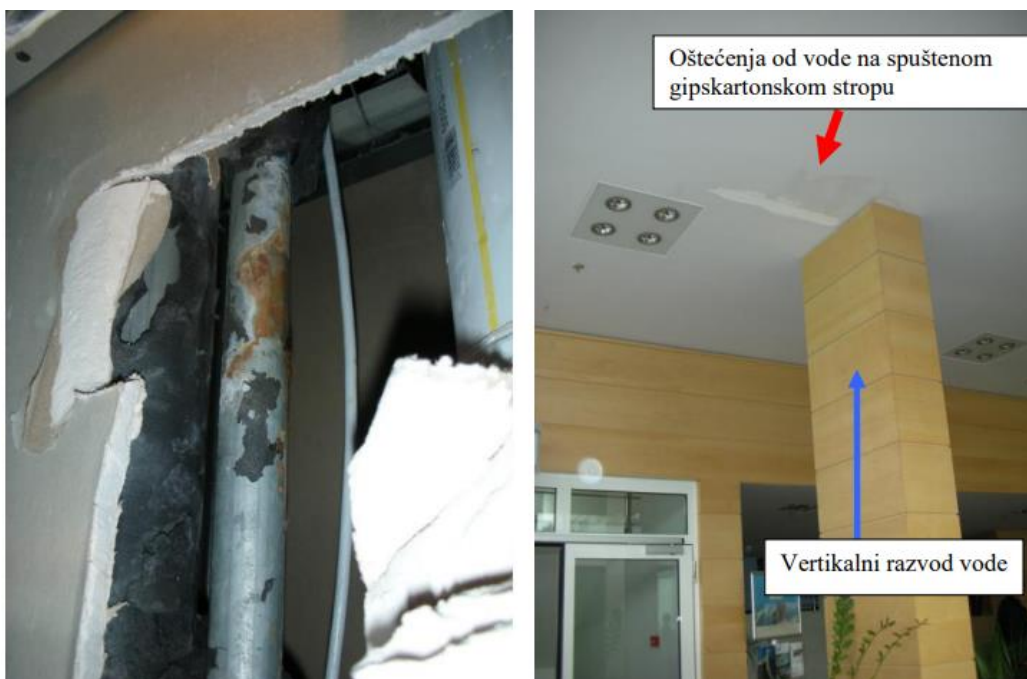
Prilikom rekonstrukcije hotelskog kompleksa zamijenjen je cjelokupni sustav pripreme i distribucije tople sanitarne vode što je uključivalo nove kotlove, bojlere i ostalu opremu u kotlovnici hotela te nove cjevovode tople (i hladne) vode izrađene od vruće pocinčanog ugljičnog čelika. Debljina stijenke cijevi bila je 2 do 3 mm. Nakon manje od godinu dana na novo ugrađenim cjevovodima tople vode uočena su prva oštećenja koja su dovela do propuštanja vode i oštećivanja građevinskih elemenata, slika 9.

Slika 9. Prikaz oštećenja – propuštanje vode i oštećivanje objekta [10]

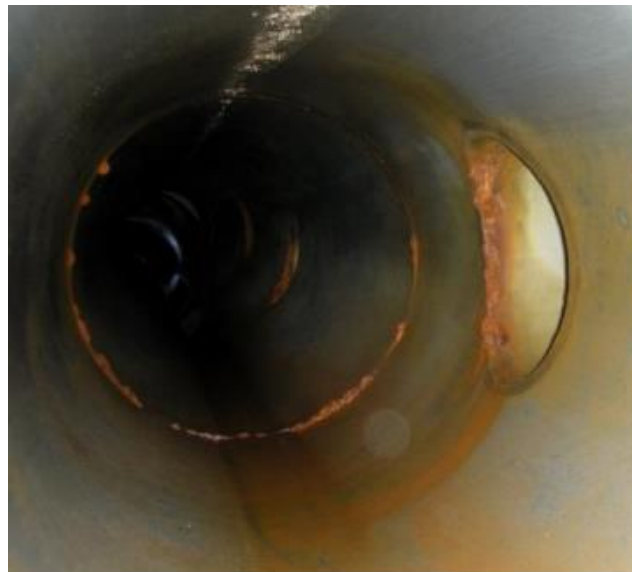
slučajevi MIC-a na austenitnim nehrđajućim čelicima izazvani mikroorganizmima u vodi, tijekom hidrostatskih proba, u sustavima za hlađenje, balastnim prostorima, sustavima za zaštitu od požara ili u različitim spremnicima vode. Cjevovodi, spremnici i izmjenjivači topline, uz ostalu procesnu opremu najčešće su pogođeni ovim procesom razaranja. Željezne aerobne bakterije u većini slučajeva dominantna su mikrobiološka vrsta uključena u proces MIC-a na austenitnim nehrđajućim čelicima, slika 16 prikazuje jedan takav slučaj.

Slika 16. Nakupine bakterija na zavarenom spoju stijenke cijevi od čelika EN 1.4307 [20]

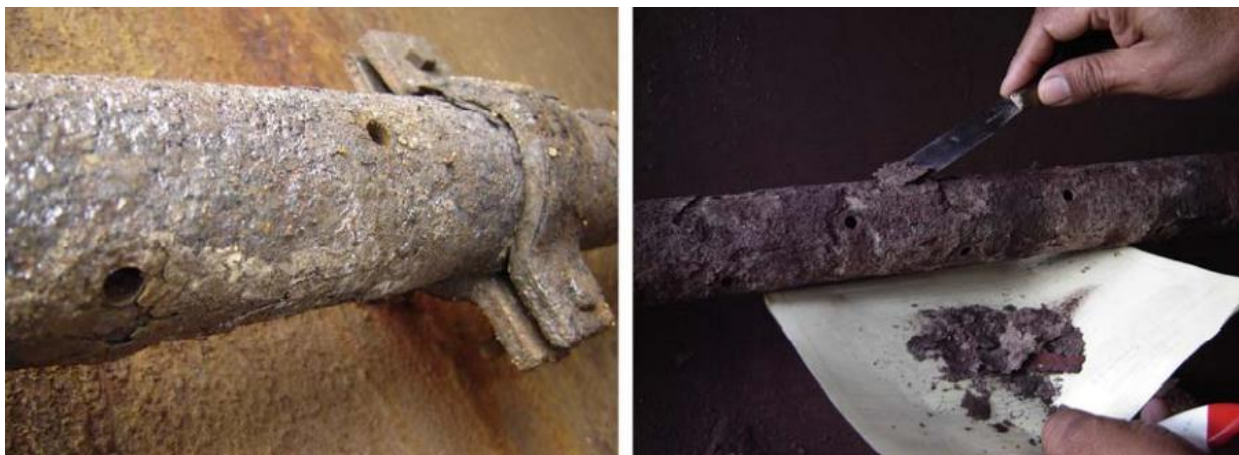
Na slici 18 prikazana je opća (visokotemperaturna) korozija parne cijevi koja je napravljena od ugljičnog čelika. Do korozije na slici došlo je godinu dana nakon implementacije. Temperatura pare bila je 154 °C te je zbog odabira krivog materijala došlo do korozije.

Slika 18. Korozija parne cijevi

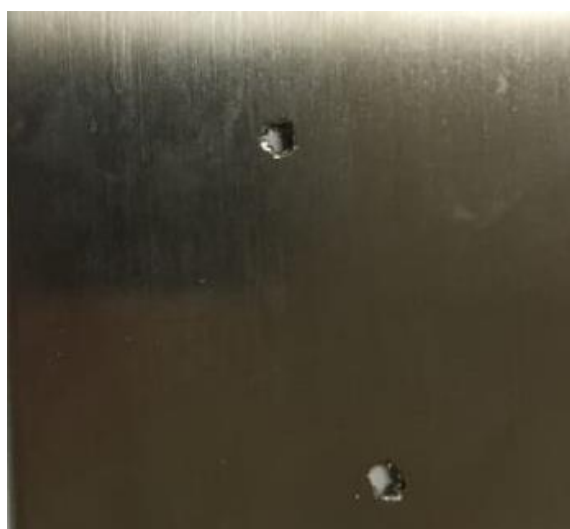
Slika 28. Ispitni uzorak nehrđajućeg čelika EN 1.4301

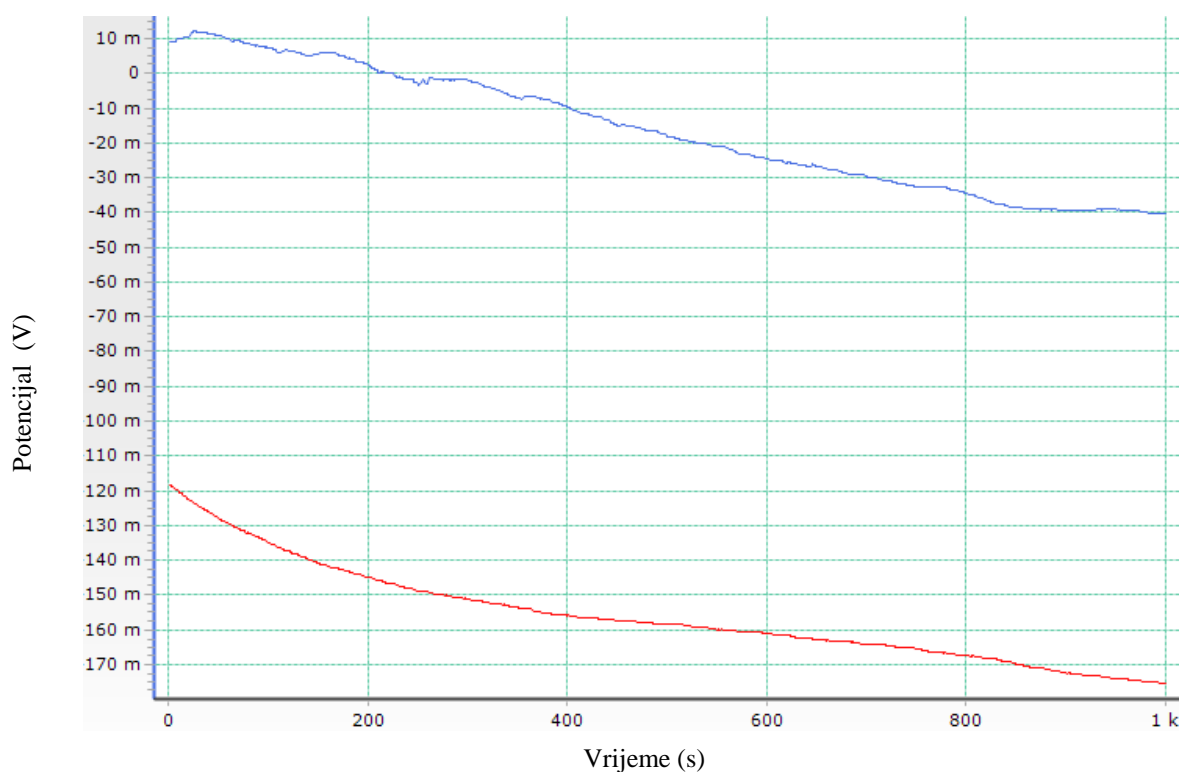
Na početku eksperimenta se provodena je stabilizacija procesa, ispitni uzorak se uranja u elektrolit i strujni krug je ostavljen otvorenim. Zatim se započinje mjerenje korozijskog potencijala koji se naziva još i potencijalom otvorenog kruga. Krivulja $E-t$ snimala se 16 min, a iz nje se iščitao korozijski potencijal u odnosu na ZKE (zasićenu kalomel elektrodu). Na slici 29. su prikazani dijagrami korozijskog potencijala pri temperaturi $(22 \pm 2) ^\circ\text{C}$ za ugljični čelik u destiliranoj (plavo) i vodovodnoj vodi (crveno).

Slika 29. Dijagram korozijskog potencijala za ugljični čelik u ovisnosti o vremenu

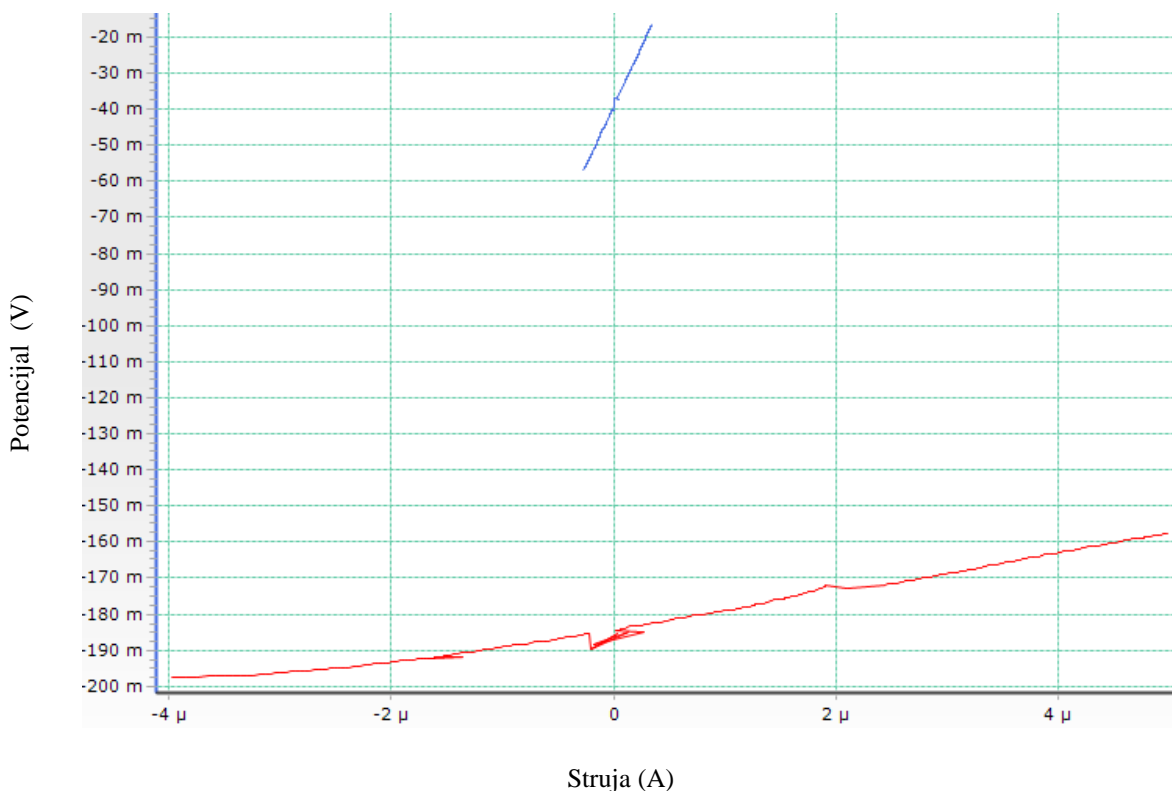
Polarizacijski otpor R_p se odredio metodom linearne polarizacije u odnosu na korozijski potencijal E_{kor} u području od ± 20 mV. Na slici 30 su prikazane krivulje linearne polarizacije za ugljični čelik.

Slika 30. Dijagram linearne polarizacije ugljičnog čelika u vodovodnoj (crveno) i destiliranoj (plavo) vodi
