# Karakterizacija materijala kalupa za injekcijsko prešanje polimera

**Undergraduate thesis / Završni rad**

**2023**

U završnom radu provedena je karakterizacija materijala u području pukotine na alatu za injekcijsko prešanje polimera. Matrica kalupa izrađena je od čelika oznake X37CrMoV5-1.

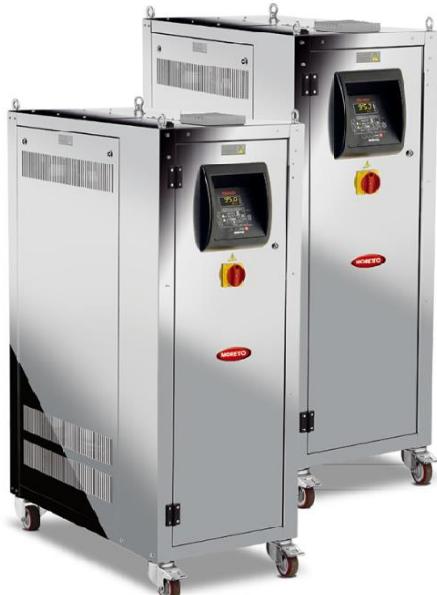
**Slika 5. Uređaji za temperiranje [9]**

Na slici 5. vide se dva uređaja za temperiranje pomoću ulja, za temperature do 300 °C.

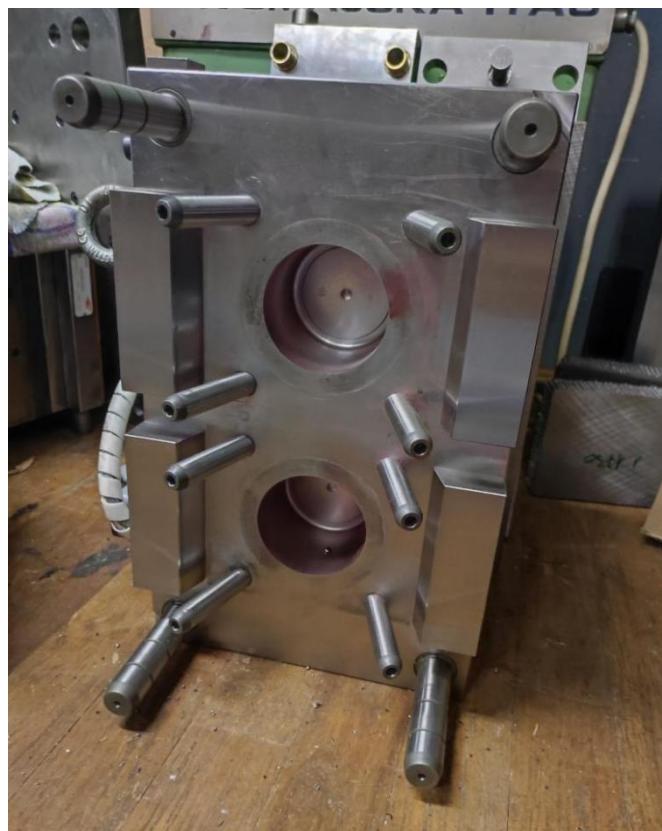
Slika 6. Nepomični dio kalupa za injekcijsko prešanje

Na slici 6. prikazan je dio kalupa za injekcijsko prešanje dvaju otpresaka istodobno. Na slici 7. vidi se matrica kalupa za injekcijsko prešanje, a na slici 8. isprešani proizvod tj. posuda od polipropilena.

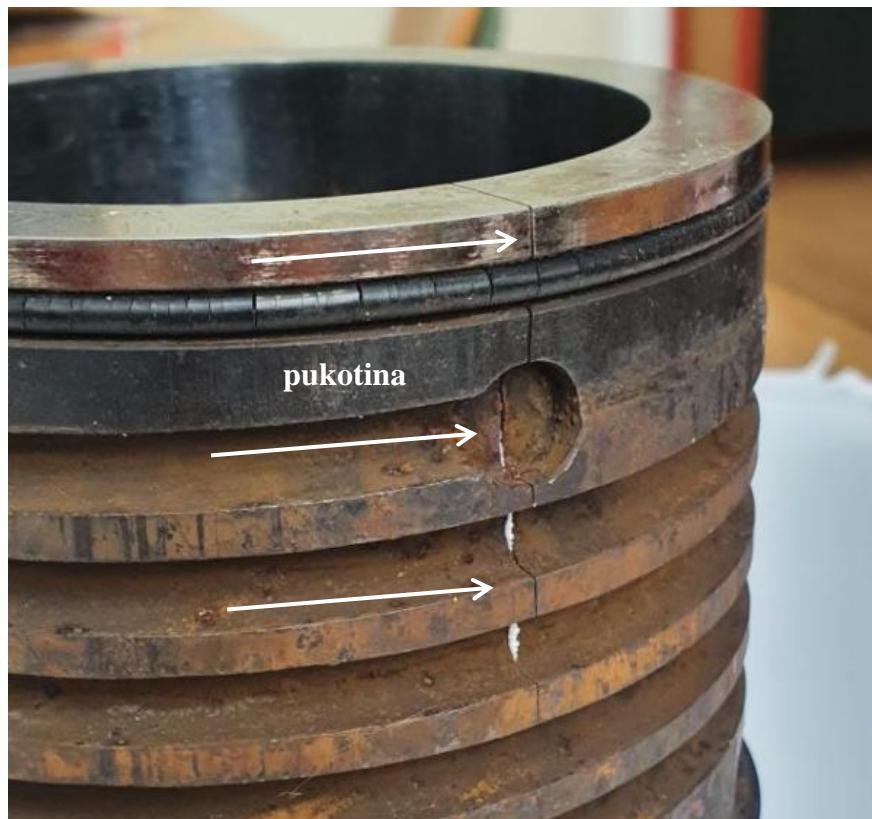
Slika 11. Mjesto na kojem su uzeti uzorci za analizu mikrostrukture

Na slici 11. prikazana je pukotina na obodu matrice. Strelicama je naznačeno područje s kojeg su uzeti uzorci za karakterizaciju materijala.

Uzrok pucanja matrice kalup za injekcijsko prešanje polimera moglo bi biti mikrostrukturne promjene koje su nastale tijekom toplinske obrade zbog konstrukcijskog rješenja same matrice. Pukotina je nastala na dijelu matrice koji naglo prelazi s tanjeg na deblji presjek i vrlo je moguće da su se tu tijekom toplinske obrade nakupile napetosti i da je postignuta mikrostruktura drugačija od ostatka matrice.

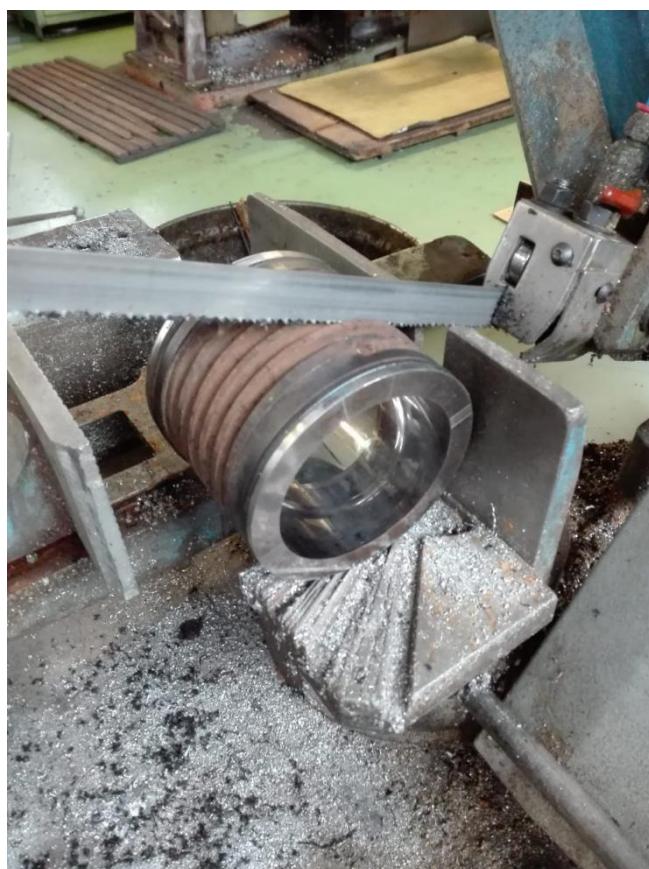
Slika 12. Izrezivanje uzorka na tračnoj pili

Irezivanje uzorka provedeno je na tračnoj pili u Laboratoriju za alatne strojeve na Zavodu za tehnologiju Fakulteta strojarstva i brodogradnje, Sveučilišta u Zagrebu. Izrezana su dva uzorka, lijevo i desno od pukotine na obodu matrice.

Na slici 12. prikazano je izrezivanje uzorka.

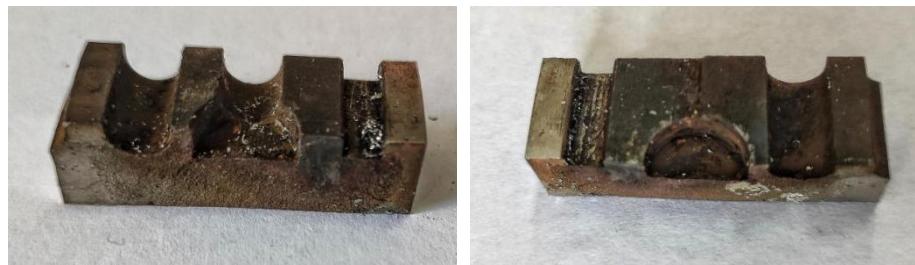
Slika 13. Uzorci izrezani na tračnoj pili

Na slici 13. prikaza su dva uzorka izrezana na tračnoj pili. Jedan uzorak je dodatno rezan na preciznijem uređaju Sunnex Mecatome T260, kako bi se mogao analizirati još jedan presjek. Uređaj je prikazan na slici 14., a nalazi se u Laboratoriju za matrijalografiju na Zavodu za materijale Fakulteta strojarstva i brodogradnje u Zagrebu. Svi sljedeći koraci pripreme metalografskih uzorka provedeni su u istom laboratoriju.

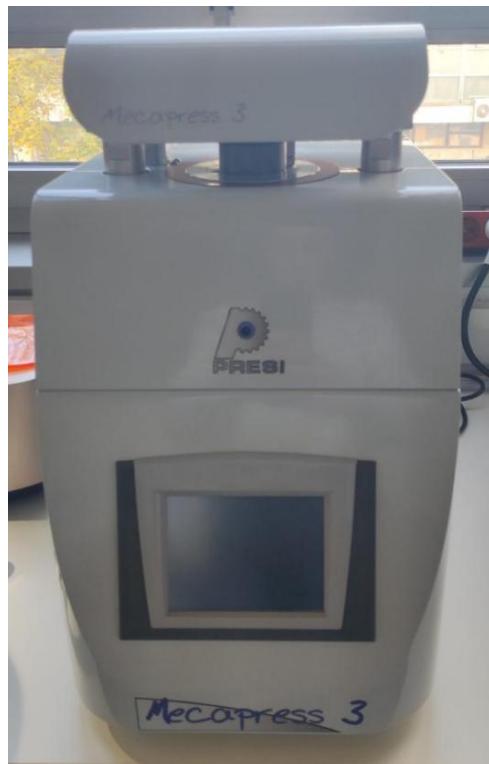
Zalijevanje uzorka u polimernu masu provodi se zbog zaštite i olakšanog rukovanja u sljedećim fazama ispitivanja. Zalijevanje uzorka provedeno je u kalupu pneumatske preše Mecapress 3, prikazanoj na slici 15. Oba uzorka stavljeni su zajedno u isti kalup, skupa s polimernim prahom koji se pod djelovanjem visoke temperature i tlaka pretvara u uniformnu polimernu masu oblika pogodnog za daljnju pripremu uzorka, slika 16. Na slici se mogu vidjeti oba uzorka zalivena u isti kalup. Uzorci su postavljeni tako da se može analizirati presjek stijenke kalupa u dva međusobno okomita smjera. Na manjem uzorku vidi se poprečni presjek okomit na uzdužnu os kalupa (a), a na većem uzorku vidi se uzdužni presjek kroz stijenku kalupa paralelan sa uzdužnom osi kalupa (b). Na slici je strelicama naznačen rub na kojem se nalazi pukotina.

Slika 15. Pneumatska preša Mecapress 3

Slika 16. Metalografski uzorak nakon vađenja iz preše

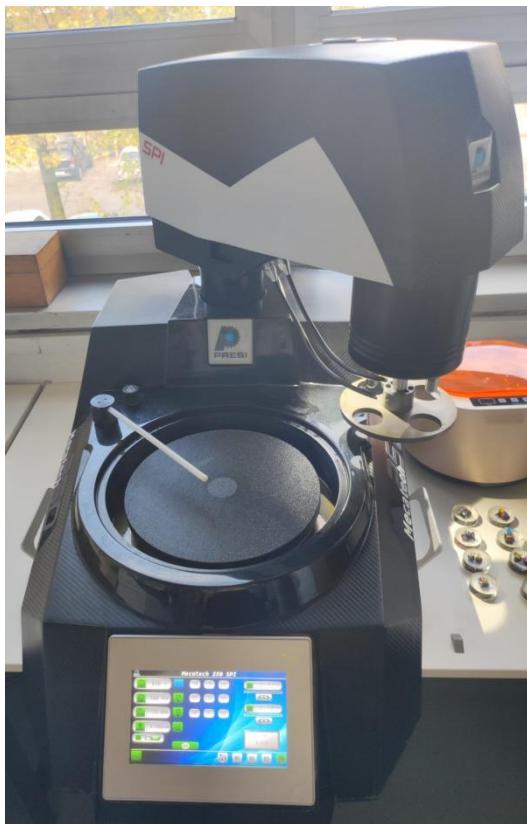
Slika 17. Uredaj za brušenje i poliranje Presi Mecatech 250 SPI

Brušenje je oblikovanje materijala obradom odvajanjem čestica koja se provodi da se postigne glatka, ravna površina uzorka bez nečistoća. Postupak brušenja proveden je na uređaju za brušenje i poliranje Mecatech 250 SPI, prikazanom na slici 17. Korišteno je pet brusnih papira od grublje do finije kvalitete. Brzina okretanja brusne ploče je 300 okretaja u minuti. Tijekom procesa brušenja kontinuirano teče voda koja služi za hlađenje i podmazivanje površine

metalografskog uzorka. Površinu je potrebno ravnomjerno pobrusiti. Nakon svakog koraka uzorak se zakreće za  $90^\circ$  i brusi dok se ne otklone tragovi prethodnog koraka. Također se ispire vodom tako da na brušenoj površini ne ostanu abradirane čestice. Brušenje započinje na brusnom papiru kvalitete P320, a nakon toga su korišteni brusni papiri oznaka P600, P1000, P2400, P4000. Za vrijeme brušenja uzorak je na površinu brusnog papira pritiskan silom od 30 N.

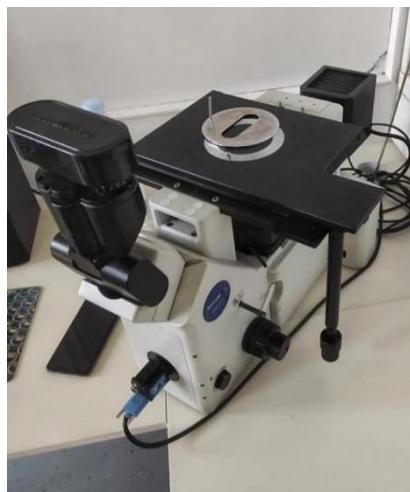
Slika 18. Svjetlosni mikroskop Olympus GX51

Analiza mikrostrukture u poliranom i nagrizenom stanju provedena je na svjetlosnom mikroskopu Olympus GX51, prikazanom na slici 18.

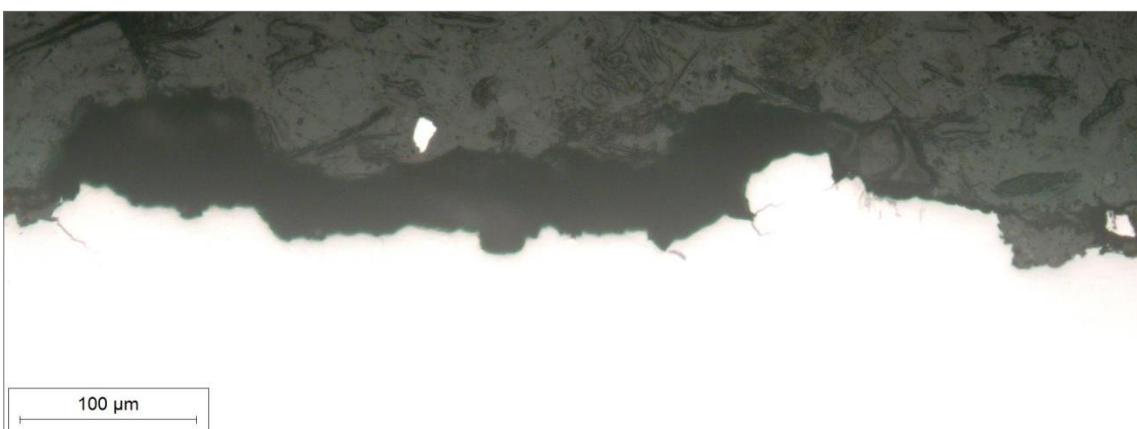
Na slici 19. prikazan je poprečni presjek kroz stijenku kalupa, na kojem se s gornje strane vidi rub pukotine. Na slici 20. prikazano je isto područje pri većem povećanju. Uz rub se vide sitne pukotine koje se od glavne pukotine šire u dubinu presjeka. Na obje fotografije vide se korozionski produkti po površini.

Slika 19. Poprečni presjek kroz stijenku kalupa uz rub pukotine, snimljen pri povećanju  $50\times$

Slika 20. Poprečni presjek kroz stijenku kalupa uz rub pukotine, snimljen pri povećanju  $200\times$

Pri analizi mikrostrukture u poliranom stanju vidjele su se sitne pukotine koje se šire od glavne pukotine u dubinu materijala. Na vanjskom rubu matrice i na površini pukotine nalaze se korozijski produkti.

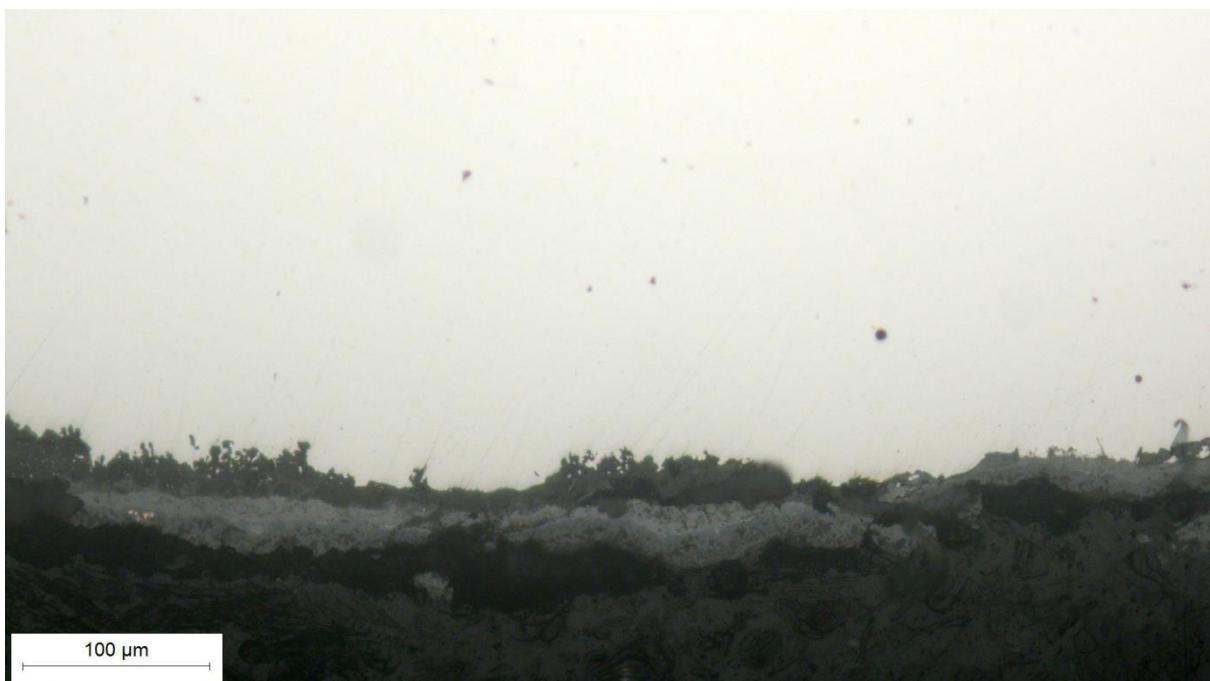
Na slici 21. prikazan je poprečni presjek kroz stijenku kalupa uz vanjski rub dalje od pukotine, snimljen pri povećanju  $50\times$ . Na površini se vide korozionski produkti. Na ovom mjestu nisu uočene pukotine. Na slici 22. prikazano je isto područje uz povećanje od  $200\times$ .

Slika 21. Vanjski rub poprečnog presjeka stijenke kalupa, snimljen pri povećanju 50×

Slika 22. Vanjski rub poprečnog presjeka stijenke kalupa, snimljen pri povećanju 200×

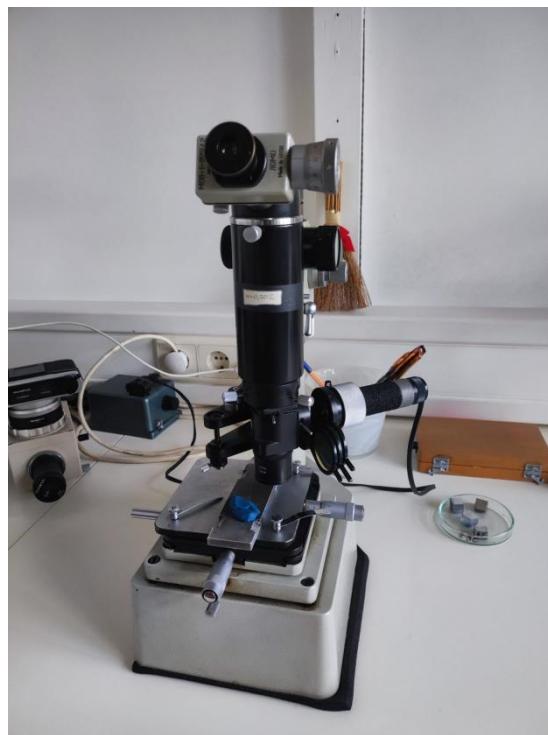
Slika 37. Uređaj za mjerenje mikrotvrdoće

Na uzorku je provedeno mjerenje mikrotvrdoće HV0,2 u Laboratoriju za materijalografiju na Zavodu za materijale Fakulteta strojarstva i brodogradnje na uređaju za mjerenje mikrotvrdoće PMT-3. Navedeni uređaj prikazan je na slici 37.

Uzorci su podvrgnuti mjerenu mikrotvrdoće metodom po Vickersu čiji je penetrator istostrana četverostrana piramida s kutem između stranica od  $136^\circ$ . Utiskivanjem takvog penetratora u materijalu ostaje otisak oblika piramide [20].
