Karakterizacija zavara cijevi od 25CrMo4 čelika

Undergraduate thesis / Završni rad

2018

Naslov rada na engleskom jeziku: **Characterisation of welds on 25CrMo4 tube**

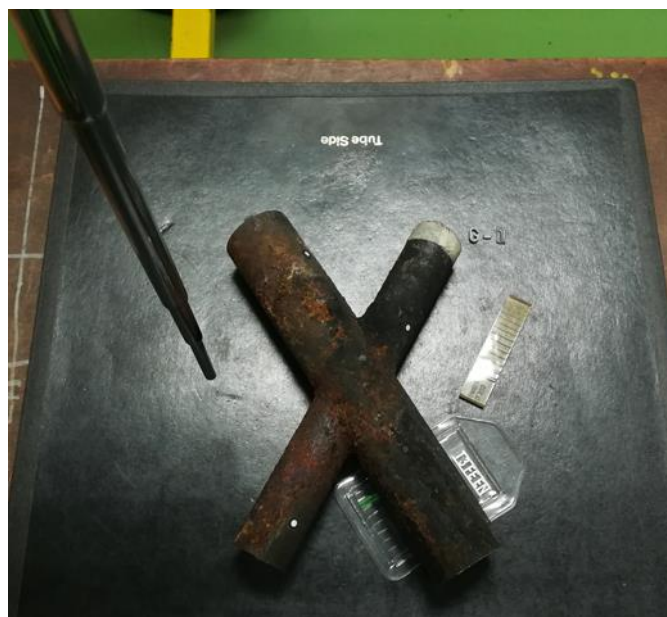
Na slici 17 prikazan je segment šasije FIREWALL u poziciji za radiografsku analizu, a na slici 18 prikazan je dobiveni radiogram. Analizom radiograma nisu uočene pukotine u materijalu zavara niti osnovnom materijalu. Zbog male debljine stijenke cijevi i malog lokalnog zavara nisu uočljive druge promjene.

Slika 17. Segment šasije FIREWALL pripremljen za radiografsku analizu

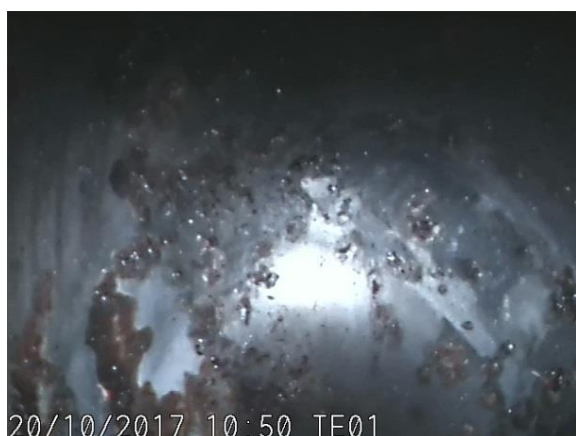
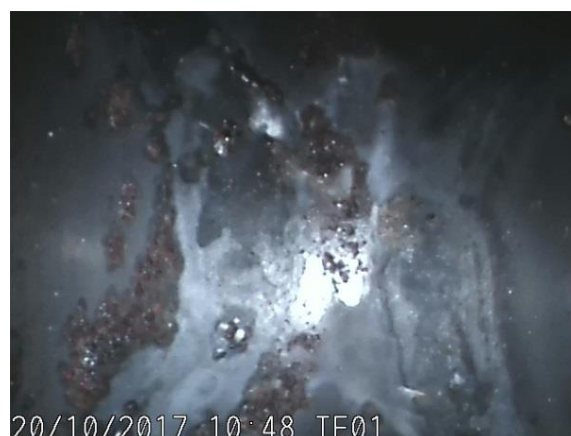
Snimke cijevi segmenta PODNICA s unutrašnje strane dobivene endoskopom su prikazane na slikama 46-48. Endoskopskom analizom unutarnje strane cijevi vidljiva je lokalizirana korozija, tj korozijski produkti. Na mjestima zavara, mjestimično je vidljivo progaranje osnovnog materijala kao posljedica prevelikog unosa topline.

Slika 46. Segment šasije PODNICA: stanje unutrašnje površine cijevu, osnovni materijal

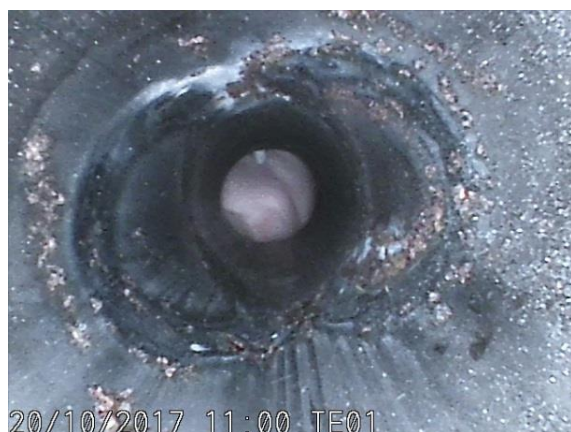
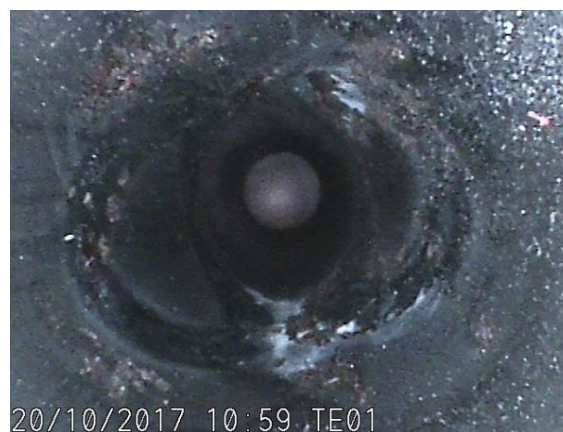
Slika 47. Segment šasije PODNICA: stanje unutrašnje površine cijevi, mjesto zavora

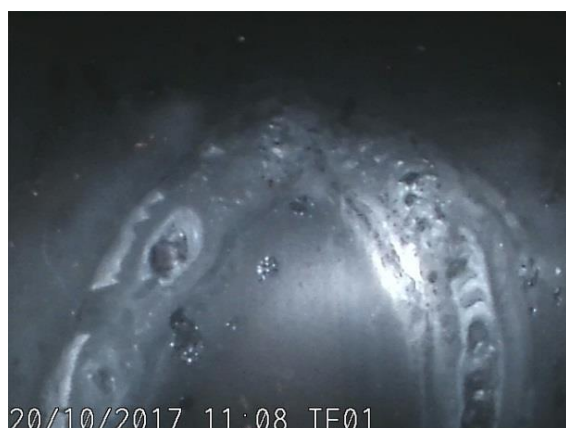
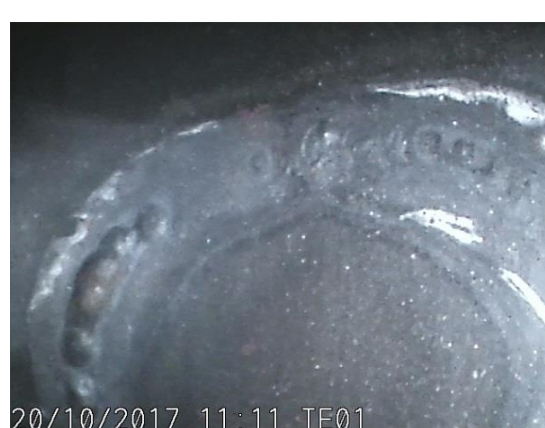
Slika 48. Segment šasije PODNICA: stanje unutrašnje površine cijevu, detalji zavora

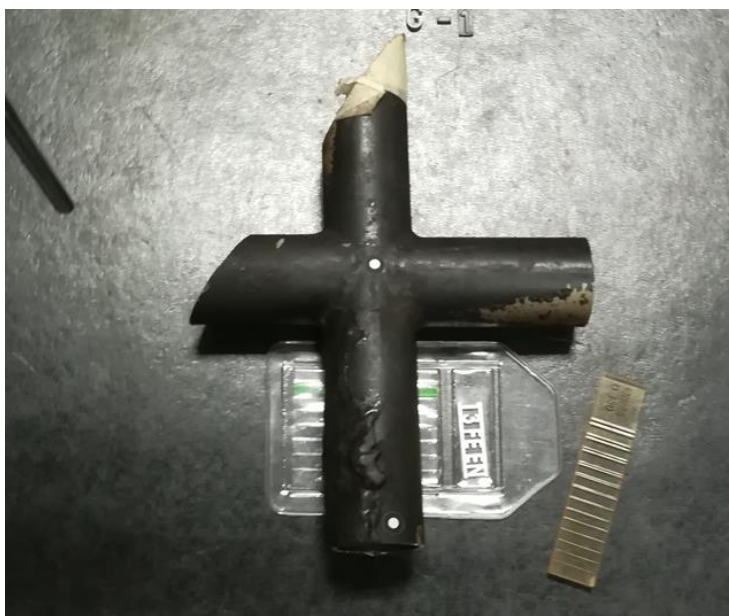
Na slici 49 prikazan je segment šasije PODNICA u poziciji za radiografsku analizu, a na slici 50 dobiveni radiogram. Analizom radiograma nisu uočene pukotine u materijalu zavara niti osnovnom materijalu. Zbog male debljine stijenke cijevi i malog lokalnog zavara nisu uočljive druge promjene.

Slika 49. Segment šasije PODNICA pripremljen za radiografsku analizu

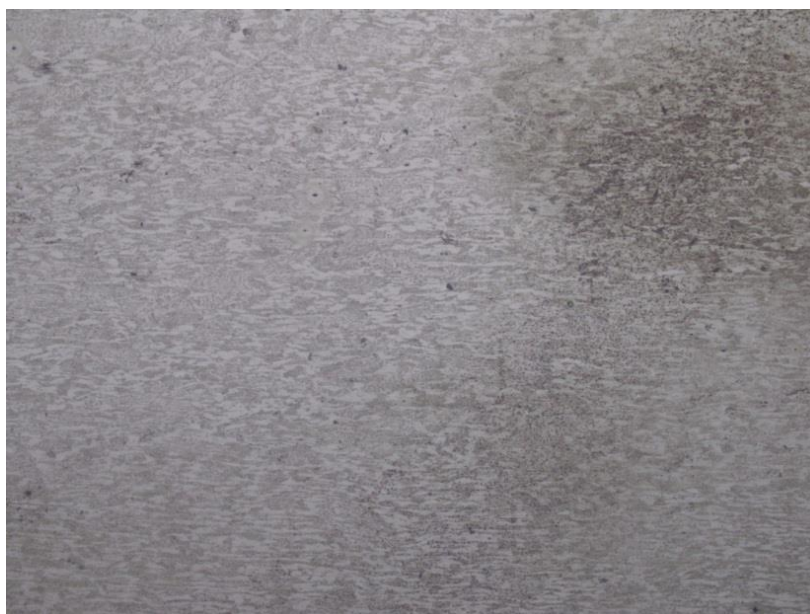
Slika 59. Segment šasijske PODNICA uzorak 4: mikrostruktura osnovnog materijala na poziciji OM2

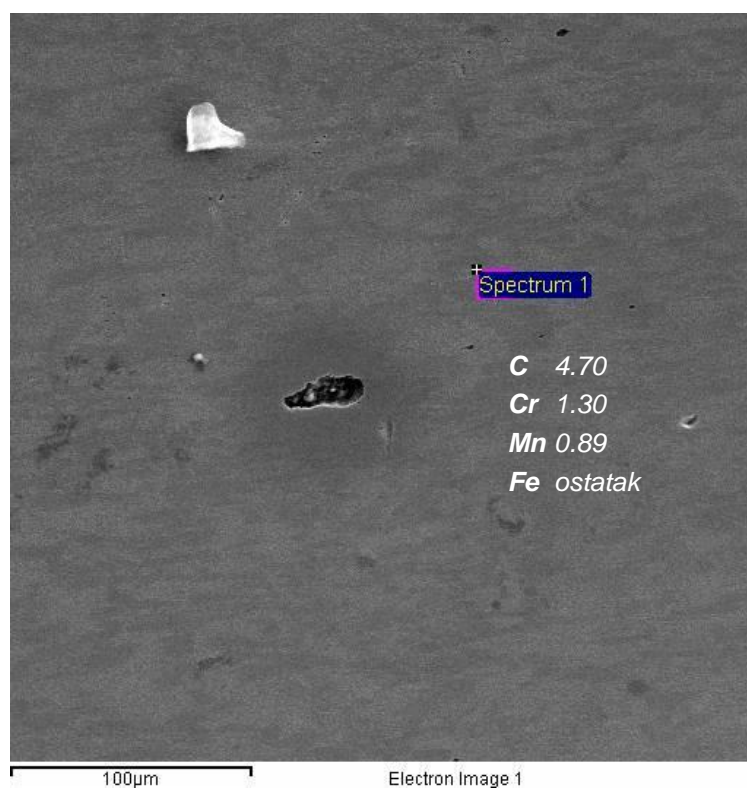
Slika 62. Segment šasije PODNICA uzorak 4: mjesto i rezultati EDS analize, OM1
