Karakterizacija zavara cijevi od 25CrMo4 čelika

Undergraduate thesis / Završni rad

2018

Naslov rada na engleskom jeziku: **Characterisation of welds on 25CrMo4 tube**

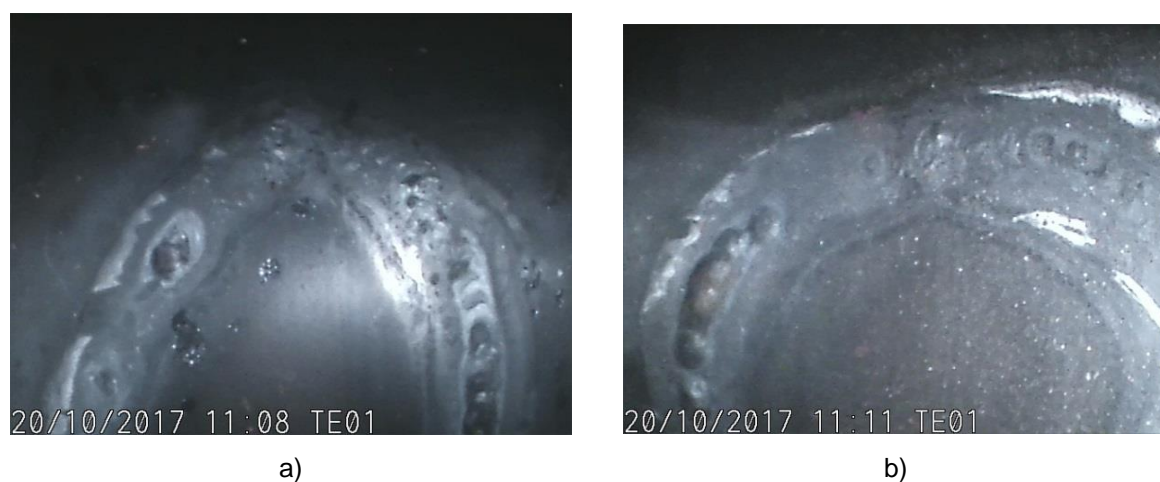
Snimke cijevi segmenta PODNICA s unutrašnje strane dobivene endoskopom su prikazane na slikama 46-48. Endoskopskom analizom unutarnje strane cijevi vidljiva je lokalizirana korozija, tj korozijski produkti. Na mjestima zavara, mjestimično je vidljivo progaranje osnovnog materijala kao posljedica prevelikog unosa topline.

Slika 48. Segment šasije PODNICA: stanje unutrašnje površine cijevu, detalji zavora

Endoskopskom analizom vidljiva je korodirana unutarnja površina cijevi. Korozija je intenzivnija na mjestima zavara gdje je vidljivo i mjestimično progaranje osnovnog materijala cijevi. Mogući uzrok progaranja je preveliki unos topline tijekom zavarivanja. Analizom radiograma nisu uočene pukotine u materijalu zavara niti u osnovnom materijalu koje bi bilo potrebno detaljnije karakterizirati. Mikroanaliza kemijskog sastava (EDS analiza), na svim uzorcima u osnovnom materijalu cijevi i materijalu zavara, pokazala je očekivane vrijednosti. Druge greške nisu vidljive nerazornim ispitivanjima, te su nakon njih provedena razorna ispitivanja .
