# Pojavni oblici korozijskog oštećivanja nehrđajućih čelika

**Master's thesis / Diplomski rad**

Naslov rada na engleskom jeziku: **Forms of stainless steel corrosion damages**

Ekperimentalni dio rada sastoji se od dva dijela. U prvom dijelu opisana su ispitivanja provedena na uzorcima uzetih s dijela korozijski oštećene konstrukcije pogona za preradu mlijeka. Ispitivanja su provedena s ciljem utvrđivanja uzroka pojave korozijskog oštećenja cijevi od nehrđajućeg austenitnog čelika te se zaključuje o mehanizmu korozije. U drugom dijelu opisano je ispitivanje na napetosnu koroziju dodatna tri uzorka od različitih vrsta nehrđajućeg čelika (austenitnog, feritnog i dupleks). Korozijsko ispitivanje u kipućoj otopini magnezijevog klorida provedeno je sa svrhom prikazivanja otpornosti različitih vrsta nehrđajućih čelika na napetosnu koroziju.

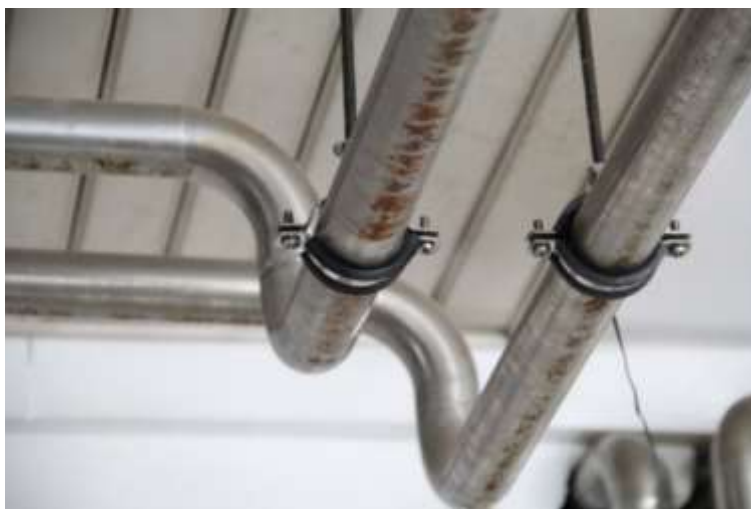
**Slika 46. Korozijsko oštećenje segmenta cjevovoda pogona za preradu mlijeka.**

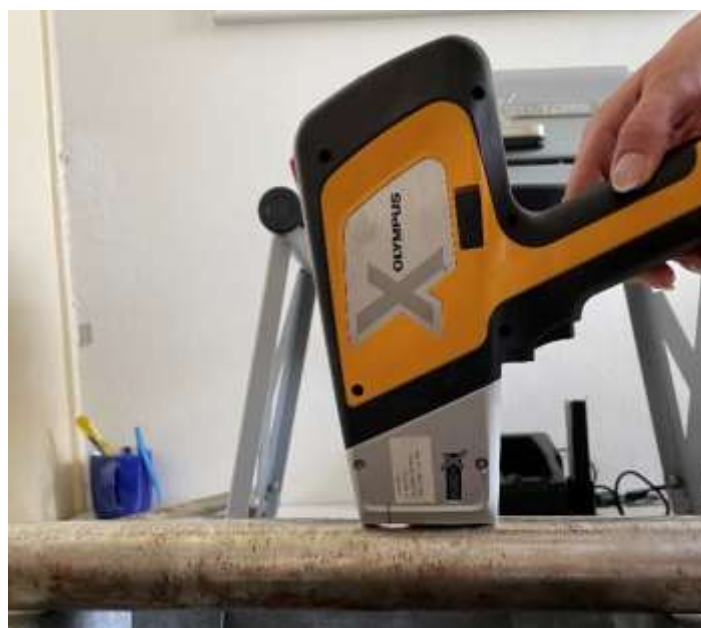
Slika 55. Spektrokemijsko ispitivanje florescentnim X-zrakama.

Rezultat ispitivanja za oba segmenta cijevi je čelik EN 1.4301 (AISI 304), a dobiveni kemijski sastavi prikazani su u tablicama 7 i 8.

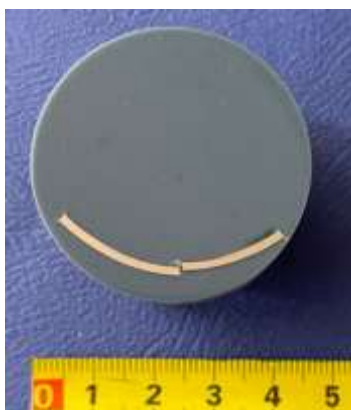
**Slika 62. Uzorak za ispitivanje poprečnog presjeka cijevi.**

Pukotine su uočene na cijelom poprečnom presjeku i propagiraju od vanjske površine cijevi prema unutarnjoj (slika 63). Na poprečnom presjeku uzorka vidljive su propagacije pukotina iz površinskih jamica (slike 64, 65 i 66). Pukotine se na većem dijelu poprečnog presjeka javljaju kao paralelne razgranate familije (slika 67). Na nekim dijelovima vidljivo je i znatno veće oštećenje površine (slika 68).

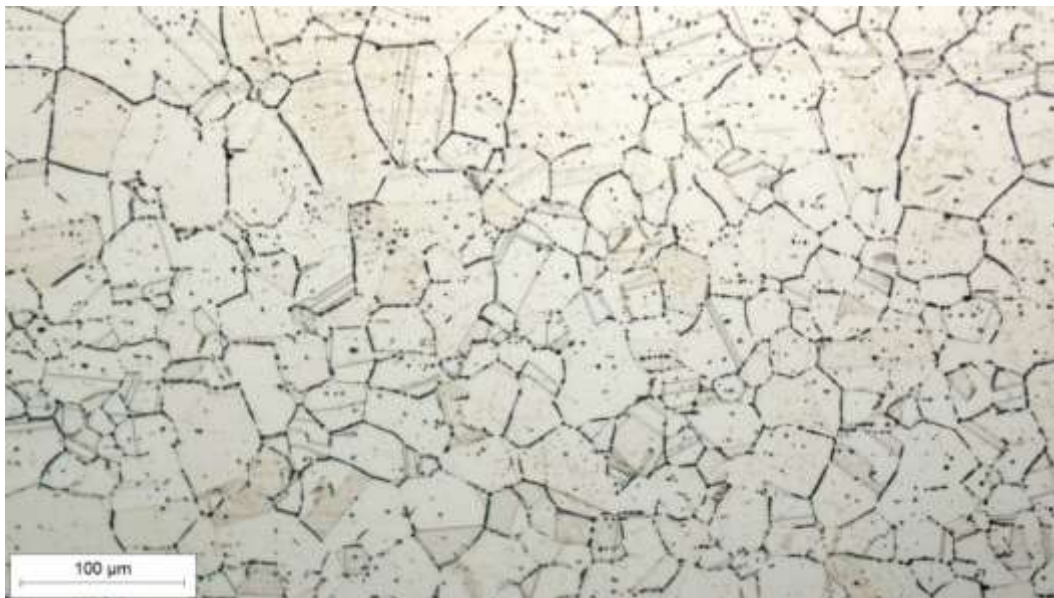
Mikrostrukturnim ispitivanjem vidljiva je austenitna mikrostruktura prikazana na slikama 69 i 70.

**Slika 69. Austenitna mikrostruktura čelika EN 1.4301 (AISI 304).**

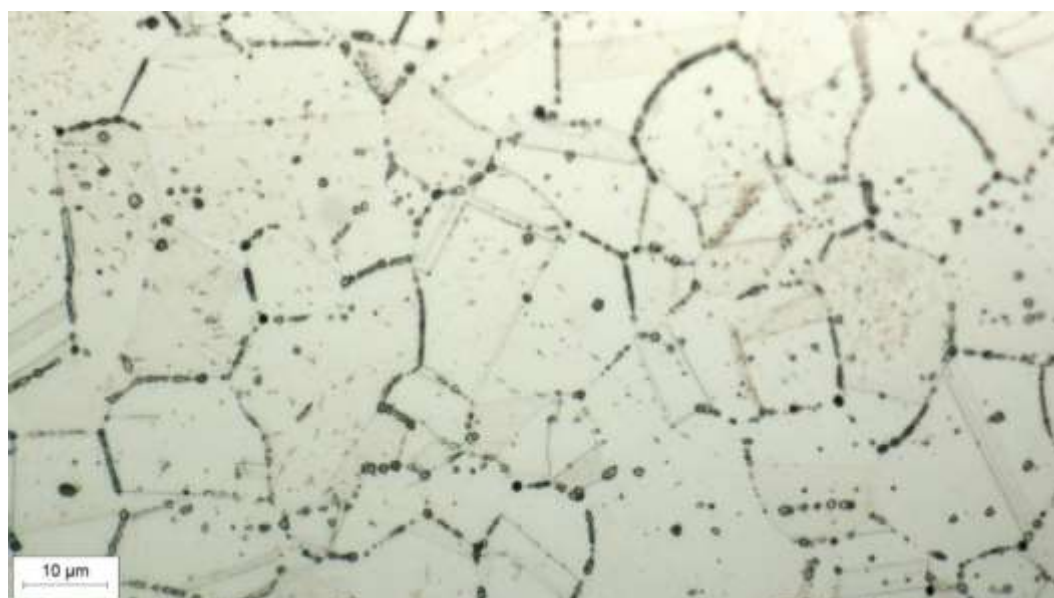
**Slika 70. Austenitna mikrostruktura čelika EN 1.4301 (AISI 304).**

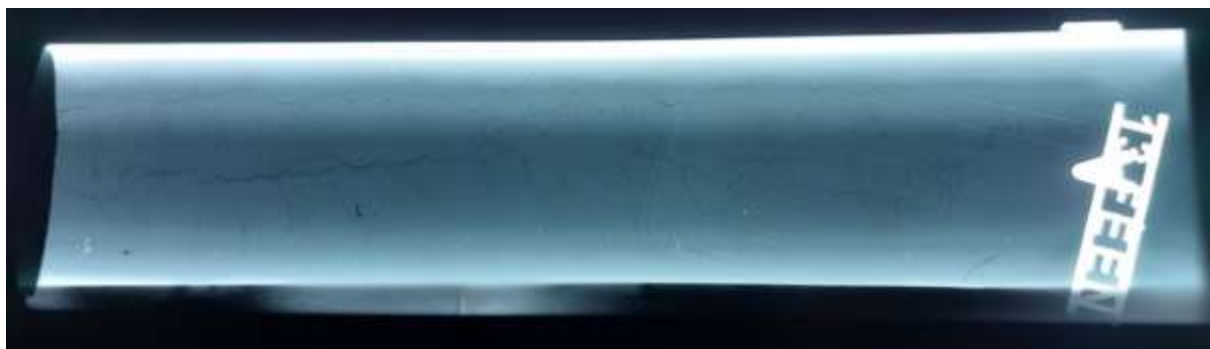
Radiografsko ispitivanje provedeno je u Laboratoriju za nerazorna ispitivanja FSB-a. Radiografijom je uočeno da se pukotine protežu po cijeloj površini cijevi (slika 82).

**Slika 82. Radiografska snimka cijelog segmenta cijevi od čelika EN 1.4301 (AISI 304).**

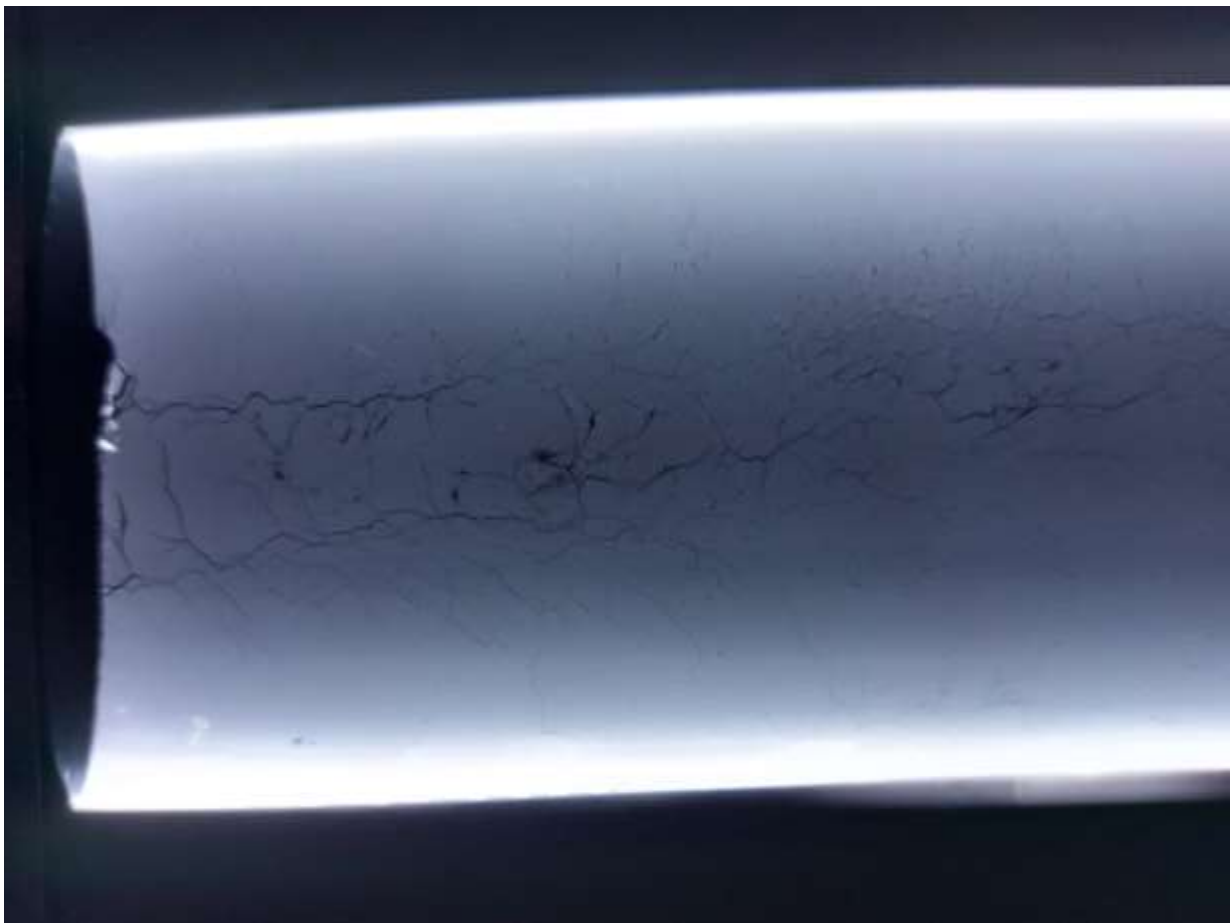
Morfologija pukotina vidljiva je na slikama 83, 84, 85 i 86.

**Slika 86. Detaljnija radiografska snimka većeg povećanja B-segmenta cijevi od čelika EN 1.4301 (AISI 304).**
