Karakterizacija zavara cijevi od 25CrMo4 čelika

Naslov rada na engleskom jeziku: **Characterisation of welds on 25CrMo4 tube**

U ovom radu provedena je karakterizacija i ispitivanje dva zavarena segmenata šasije sportskog automobila nazvanim Segment šasije „Firewall“ i segment šasije „Podnica.“ Zavari koji su izvedeni na zadanim segmentima dinamički su opterećeni te uslijed promjenjivih naprezanja može doći do njihovog oštećenja. Segmenti su dostavljeni te izrezani ručnom pilom kako bi im mikrostruktura ostala nepromijenjena te su na njima provedena nerazorna i razorna ispitivanja s ciljem analize osnovnog materijala cijevi i materijala zavara.

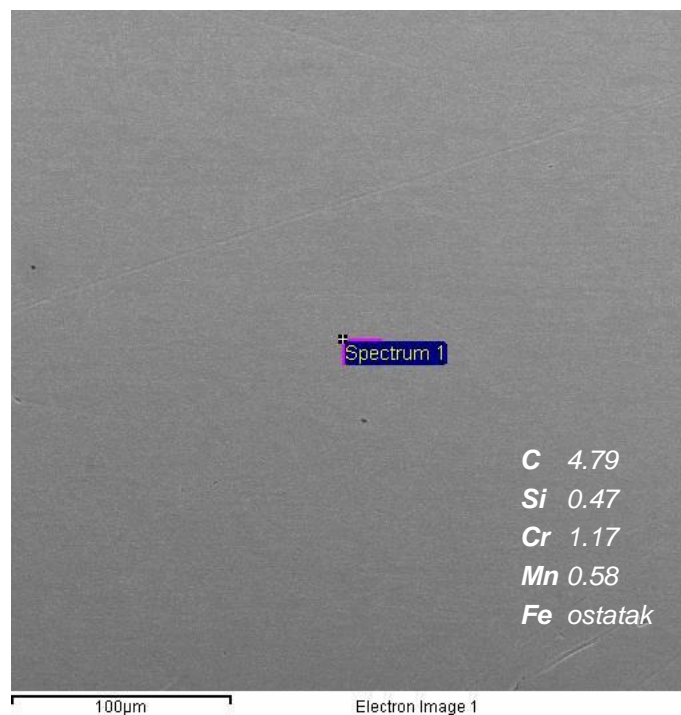
Slika 29. Segment šasijske FIREWALL uzorak 1: mjesto i rezultati EDS analize, OM1

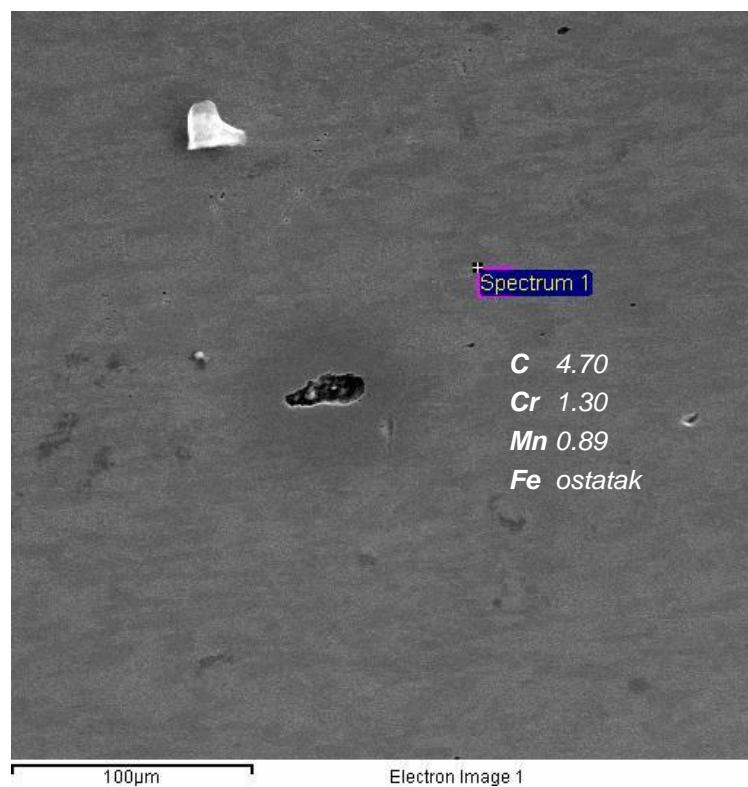
Slika 62. Segment šasije PODNICA uzorak 4: mjesto i rezultati EDS analize, OM1
