Pojavni oblici korozijskog oštećivanja nehrđajućih čelika

Master's thesis / Diplomski rad

Naslov rada na engleskom jeziku: **Forms of stainless steel corrosion damages**

Ekperimentalni dio rada sastoji se od dva dijela. U prvom dijelu opisana su ispitivanja provedena na uzorcima uzetih s dijela korozijski oštećene konstrukcije pogona za preradu mlijeka. Ispitivanja su provedena s ciljem utvrđivanja uzroka pojave korozijskog oštećenja cijevi od nehrđajućeg austenitnog čelika te se zaključuje o mehanizmu korozije. U drugom dijelu opisano je ispitivanje na napetosnu koroziju dodatna tri uzorka od različitih vrsta nehrđajućeg čelika (austenitnog, feritnog i dupleks). Korozijsko ispitivanje u kipućoj otopini magnezijevog klorida provedeno je sa svrhom prikazivanja otpornosti različitih vrsta nehrđajućih čelika na napetosnu koroziju.

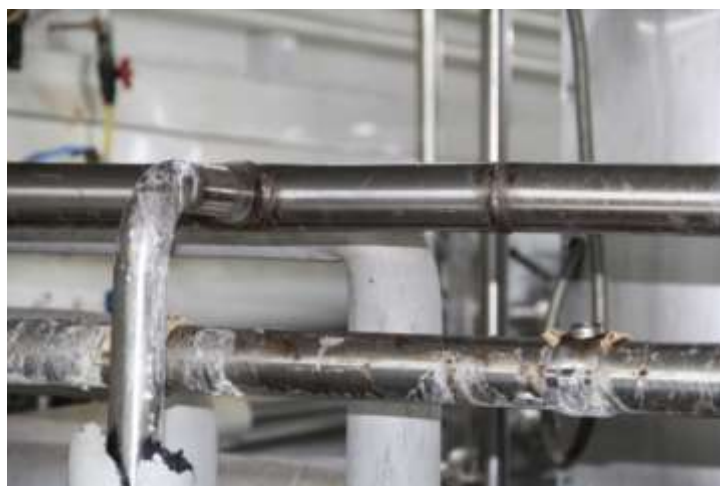
Slika 48. Korozijsko oštećenje te curenje sadržaja cijevi u pogonu za preradu mlijeka.

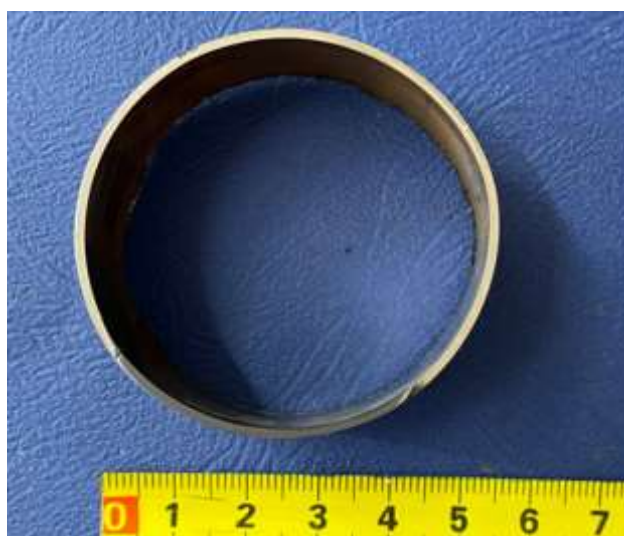
Slika 51. Poprečni presjek segmenta cijevi.

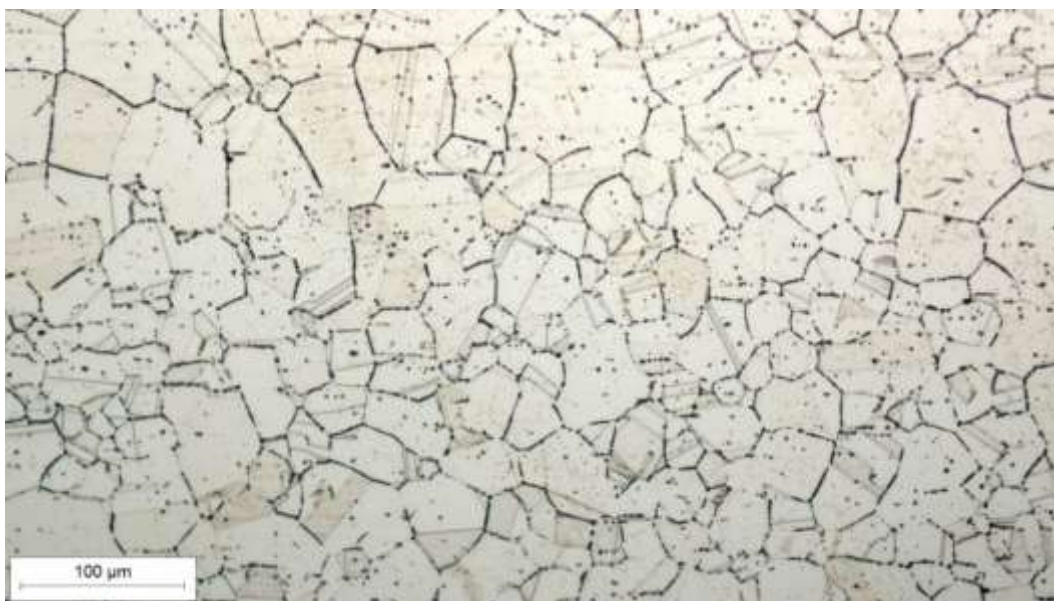
Mikrostrukturnim ispitivanjem vidljiva je austenitna mikrostruktura prikazana na slikama 69 i 70.

Slika 69. Austenitna mikrostruktura čelika EN 1.4301 (AISI 304).
