Pojavni oblici korozijskog oštećivanja nehrđajućih čelika

Master's thesis / Diplomski rad

Naslov rada na engleskom jeziku: **Forms of stainless steel corrosion damages**

Ekperimentalni dio rada sastoji se od dva dijela. U prvom dijelu opisana su ispitivanja provedena na uzorcima uzetih s dijela korozijski oštećene konstrukcije pogona za preradu mlijeka. Ispitivanja su provedena s ciljem utvrđivanja uzroka pojave korozijskog oštećenja cijevi od nehrđajućeg austenitnog čelika te se zaključuje o mehanizmu korozije. U drugom dijelu opisano je ispitivanje na napetosnu koroziju dodatna tri uzorka od različitih vrsta nehrđajućeg čelika (austenitnog, feritnog i dupleks). Korozijsko ispitivanje u kipućoj otopini magnezijevog klorida provedeno je sa svrhom prikazivanja otpornosti različitih vrsta nehrđajućih čelika na napetosnu koroziju.

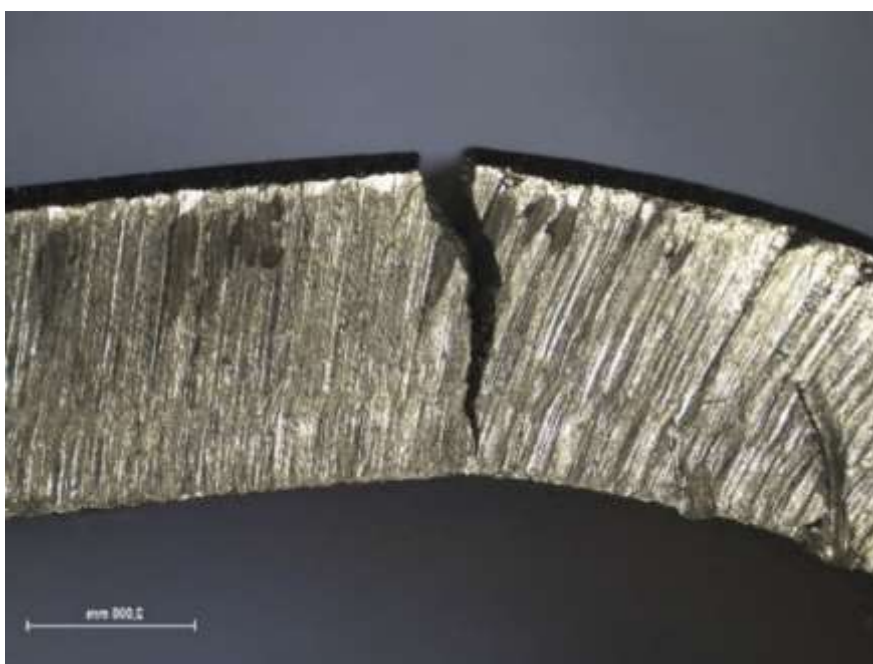
Na dijelu luka uzorka čelika EN 1.4301 (AISI 304) vidljiva je otvorena pukotina koja se proteže duž površine (slika 93) te seže od vanjske površine prema unutarnjoj (slika 94). Na bočnim stranicama koje nisu dijelom luka vidljive su paralelne pukotine koje propagiraju od vanjske prema unutarnjoj površini uzorka (slika 95).

Slika 94. Propagacija pukotine od vanjske prema unutarnjoj površini uzorka od čelika EN 1.4301 (AISI 304).
